Sagsnavn:  
Strandsegårdsvej, 3310 Ølst

Dato:  
19-01-2023

**Sejersten Kloakservice AS**  
 Strandsegårdsvej 1  
 Ølsted  
 Tel: 47 31 00 92  
 Fax:  
 Email: info@sejersten-kloak.dk

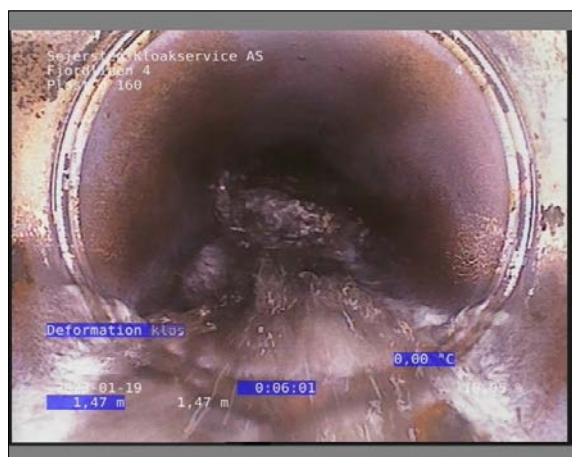
Deformation klasse 3, fra urref 04 til urref 08, Punktdeformation / Skønner DE3 i samling kan ikke se hvad der sker under vandet

Foto: 1\_1\_5\_19012023\_142753\_1.JPG  
 1,47m, Deformation klasse 3, fra urref 04 til urref 08,  
 Punktdeformation / Skønner DE3 i samling kan ikke se hvad der  
 sker under vandet

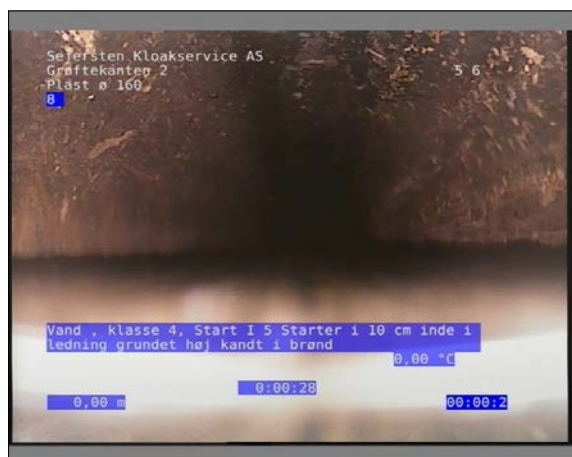
Foto: 2\_1\_1\_19012023\_145651\_1.JPG  
 Om, Vand, klasse 4 / Start I 5 Starter i 10 cm inde i ledning grundet høj kant i brønd

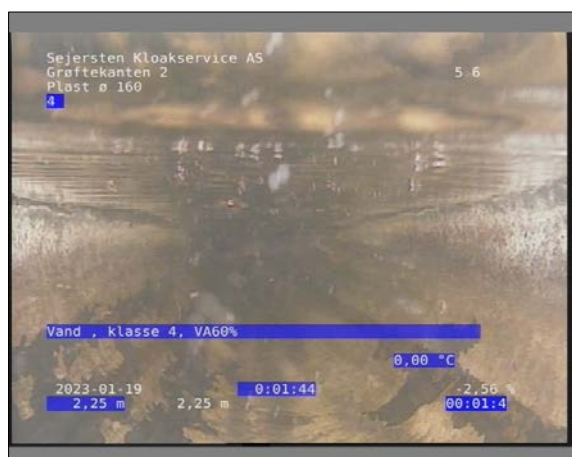
Foto: 2\_1\_4\_19012023\_150045\_1.JPG  
 2,25m, Vand, klasse 4 / VA60%

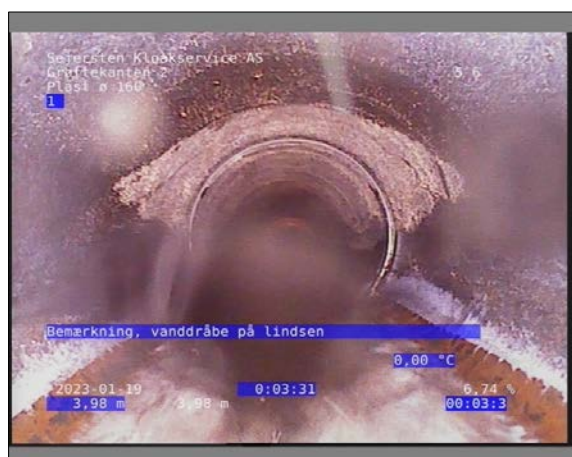
Foto: 2\_1\_8\_19012023\_150337\_1.JPG  
 3,98m, Bemærkning / vanddråbe på lindsen

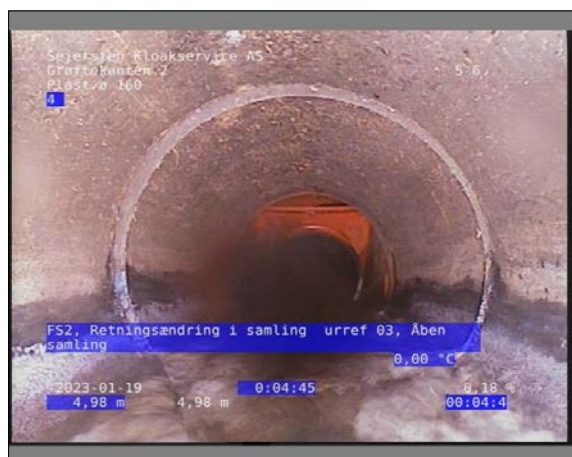
FS2, Retningsændring i samling urref 03, Åben samling

Foto: 2\_1\_10\_19012023\_150551\_1.JPG  
 4,98m, FS2, Retningsændring i samling urref 03, Åben samling

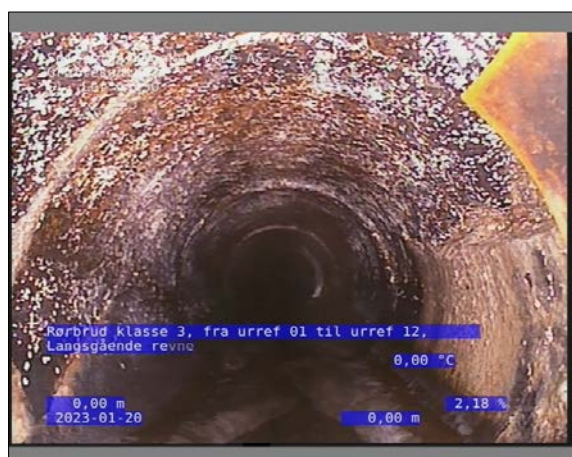
| | | <b>0,10</b> | RB3L | Rørbrud klasse 3, fra urref 01 til urref 12, Langsgående revne langs røraksen |

Foto: 3\_1\_3\_20012023\_093555\_1.JPG  
 0,1m, Rørbrud klasse 3, fra urref 01 til urref 12, Langsgående revne langs røraksen

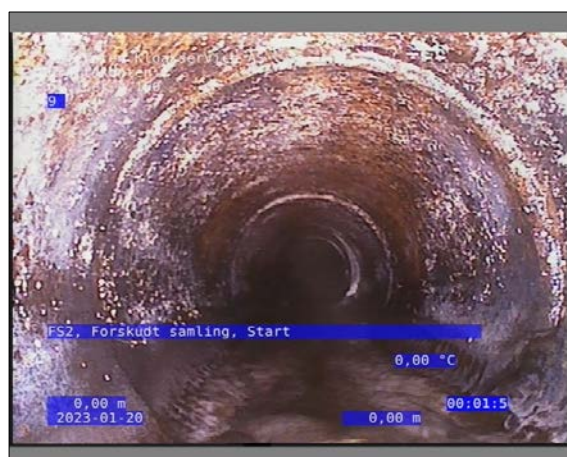
Foto: 3\_1\_4\_20012023\_093648\_1.JPG  
 0,15m, FS2, Forskudt samling, Start

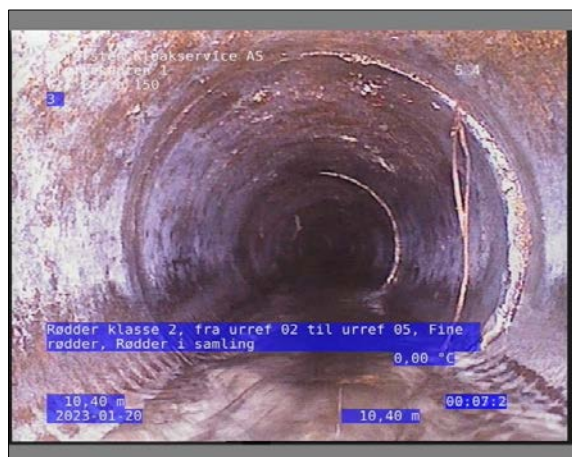
Foto: 3\_1\_15\_20012023\_094518\_1.JPG  
10,4m, Rødder klasse 2, fra urref 02 til urref 05, Fine rødder / Rødder i samling

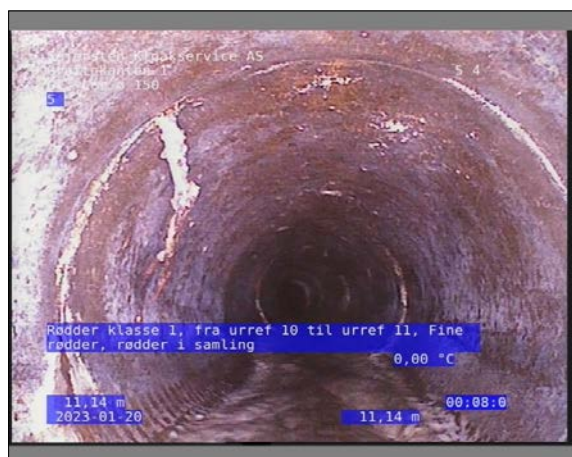
Foto: 3\_1\_17\_20012023\_094708\_1.JPG  
 11,14m, Rødder klasse 1, fra urref 10 til urref 11, Fine rødder / rødder i samling

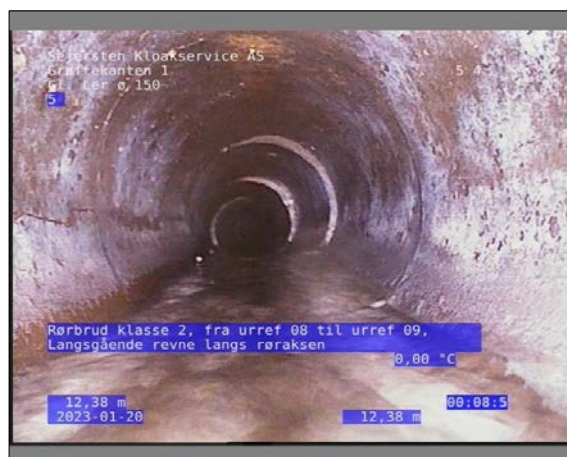
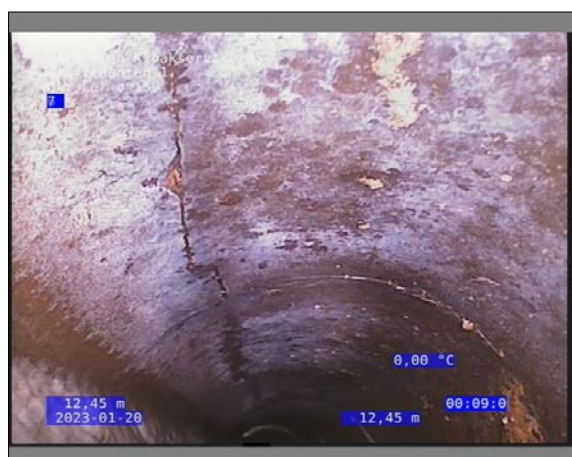
| | | <b>12,38</b> | RB2L | Rørbrud klasse 2, fra urref 08 til urref 09, Langsgående revne langs røraksen |

Foto: 3\_1\_18\_20012023\_094853\_1.JPG  
 12,38m, Rørbrud klasse 2, fra urref 08 til urref 09, Langsgående revne langs røraksen

Foto: 3\_1\_18\_20012023\_094904\_2.JPG  
 12,38m, Rørbrud klasse 2, fra urref 08 til urref 09, Langsgående revne langs røraksen

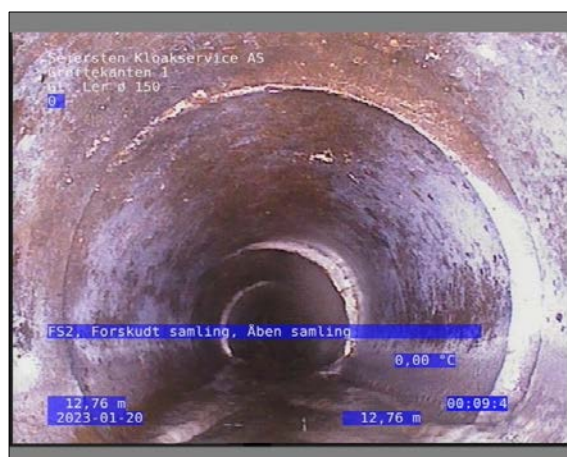
Foto: 3\_1\_19\_20012023\_095013\_1.JPG  
 12,76m, FS2, Forskudt samling, Åben samling

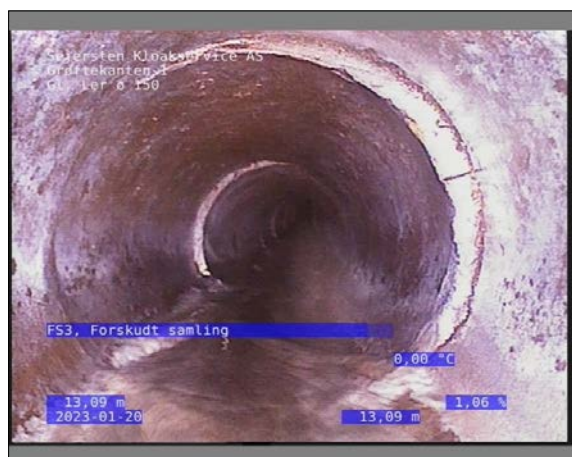
Foto: 3\_1\_20\_20012023\_095116\_1.JPG  
13,09m, FS3, Forskudt samling

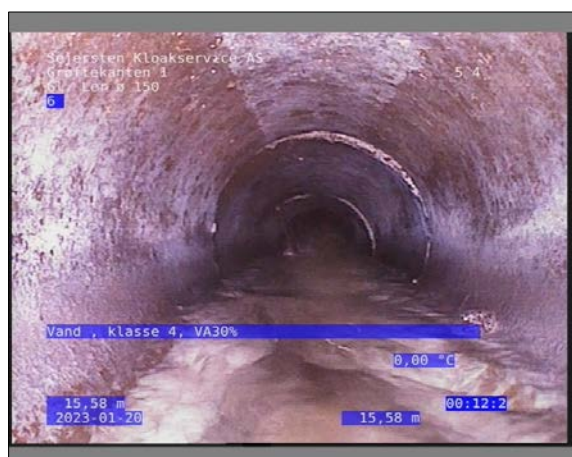
Foto: 3\_1\_22\_20012023\_095401\_1.JPG  
15,58m, Vand, klasse 4 / VA30%

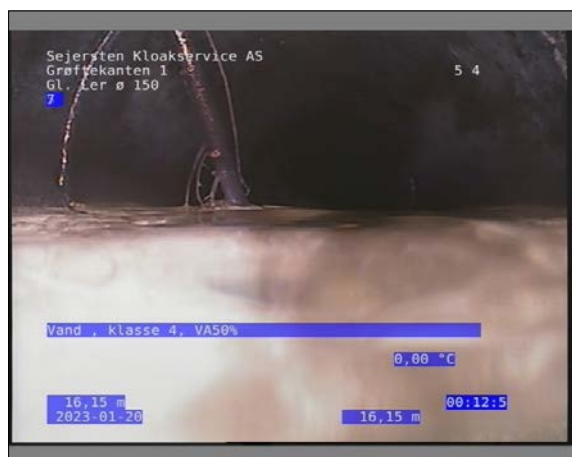
Foto: 3\_1\_24\_20012023\_095454\_1.JPG  
16,15m, Vand , klasse 4 / VA50%

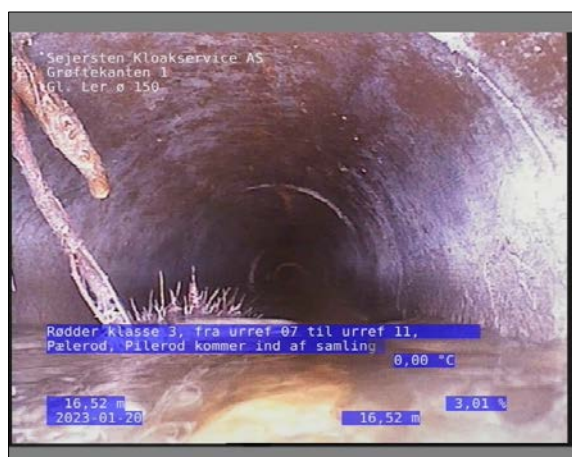
Foto: 3\_1\_26\_20012023\_095704\_1.JPG  
16,52m, Rødder klasse 3, fra urref 07 til urref 11, Pælerod / Pilerod kommer ind af samling

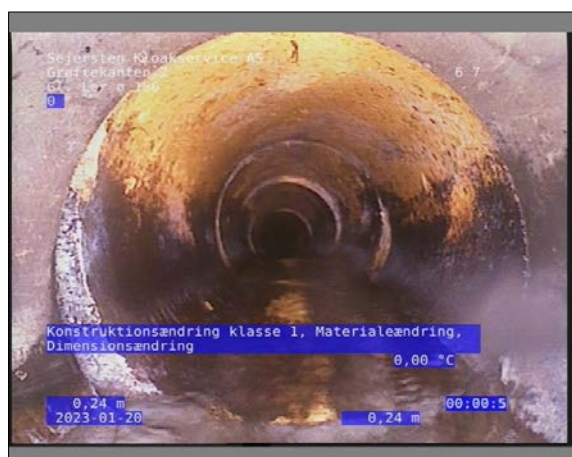
Foto: 4\_1\_3\_20012023\_102103\_1.JPG  
 0,24m, Konstruktionsændring klasse 1, Materialeændring, Dimensionsændring

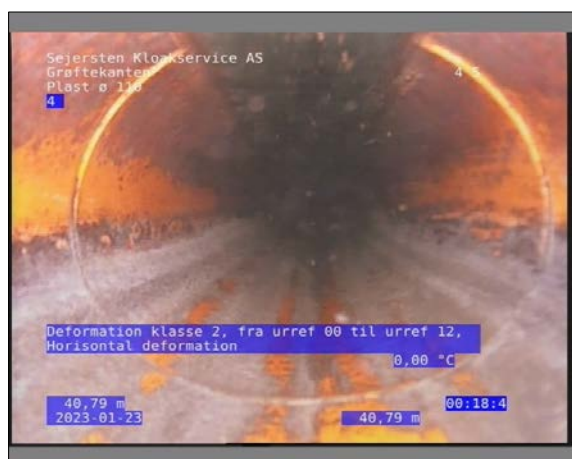
Foto: 6\_1\_18\_23012023\_104247\_1.JPG  
 40,79m, Deformation klasse 2, fra urref 00 til urref 12, Horizontal deformation

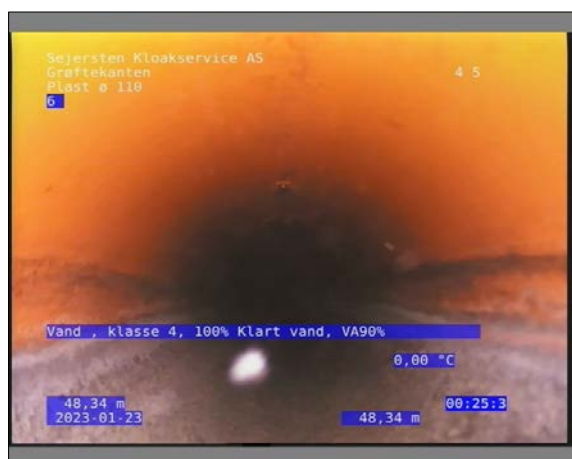
Foto: 6\_1\_22\_23012023\_105109\_1.JPG  
48,34m, Vand, klasse 4 / 100% Klart vand, VA90%

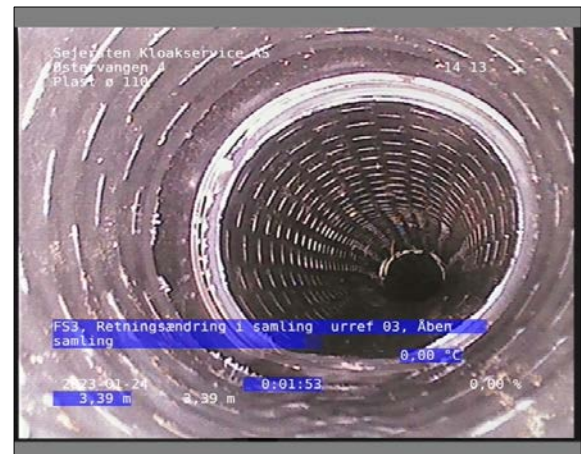
Foto: 14\_1\_4\_24012023\_113216\_1.JPG  
 3,39m, FS3, Retningsændring i samling urref 03, Åben samling

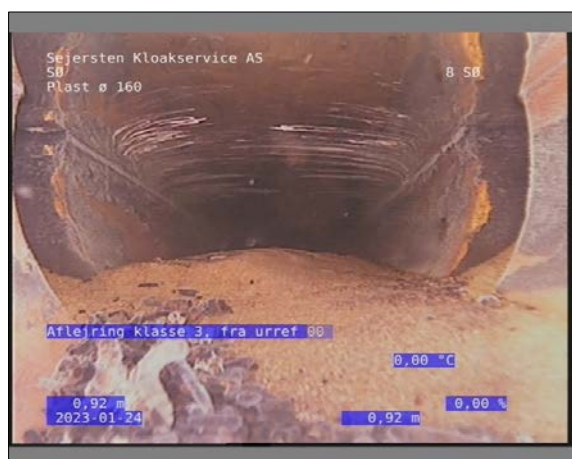
Foto: 16\_1\_6\_24012023\_135032\_1.JPG  
 0,92m, Aflejrings klasse 3, fra urref 00 til urref 12, Sand/Grus, Start

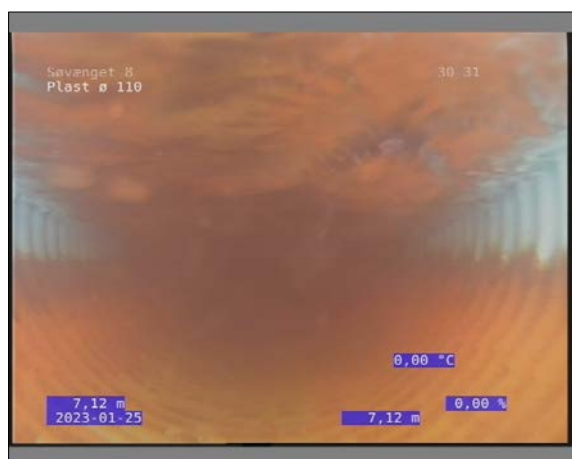
Foto: 17\_1\_11\_25012023\_090657\_1.JPG  
7,11m, Rødder klasse 3, fra urref 00 til urref 12, Fine rødder, Stop

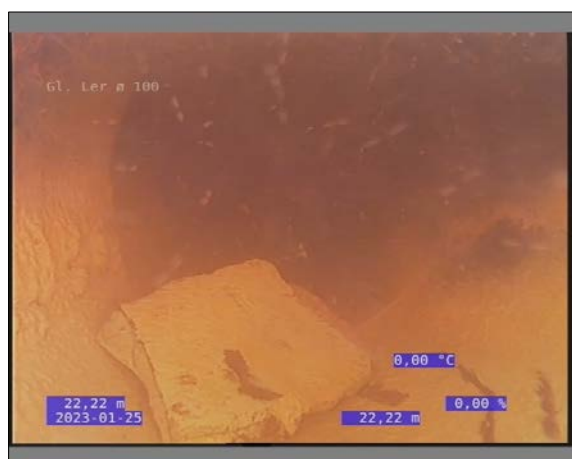
Foto: 17\_1\_20\_25012023\_092038\_1.JPG  
 22,22m, Forhindring klasse 3, fra urref 03 til urref 09, Genstand i bundløb / Skønner løs rørs kald i ledning

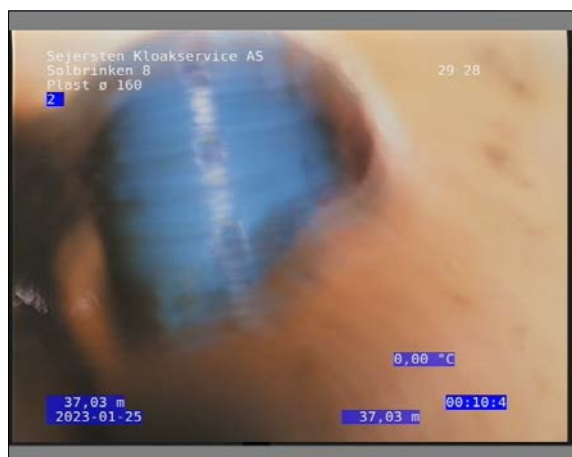
| | | <b>37,03</b> | RB3S | Rørbrud klasse 3, fra urref 08 til urref 10, Sammensatte revner / Der er hul omkring det indravnede påhug - bundløb i urref 8 |

Foto: 19\_1\_14\_25012023\_112008\_1.JPG  
 37,03m, Rørbrud klasse 3, fra urref 08 til urref 10, Sammensatte  
 revner / Der er hul omkring det indravnede påhug - bundløb i  
 urref 8

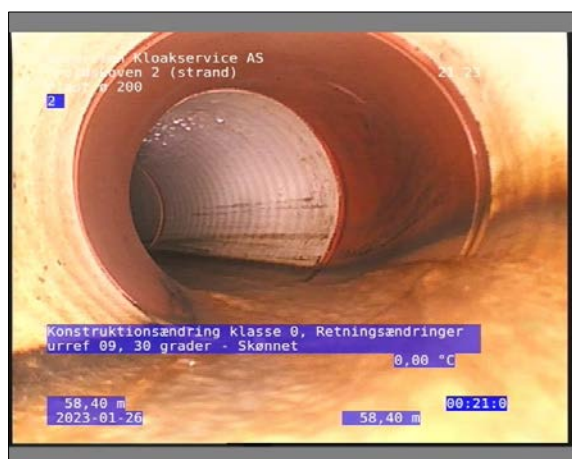
Foto: 22\_1\_28\_26012023\_083206\_1.JPG  
 58,4m, Konstruktionsændring klasse 0, Retningsændringer urref 09 / 30 grader - Skønnet

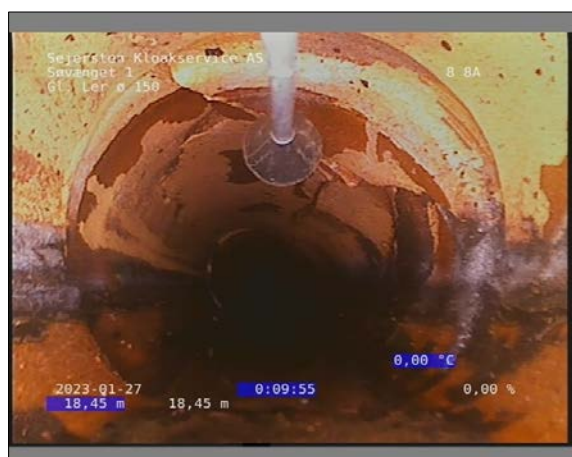
| 18,45 | RB4S | Rørbrud klasse 4, fra urref 00 til urref 12, Sammensatte revner, Start |

Foto: 28\_1\_24\_27012023\_103933\_1.JPG  
 18,45m, Rørbrud klasse 4, fra urref 00 til urref 12, Sammensatte revner, Start

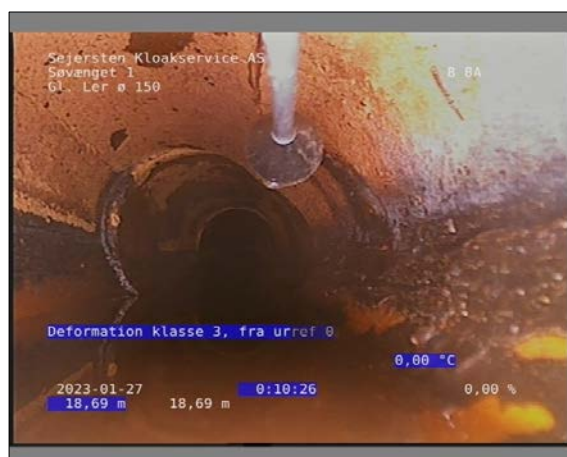
Foto: 28\_1\_25\_27012023\_104054\_1.JPG  
 18,69m, Deformation klasse 3, fra urref 00 til urref 12, Knækdeformation

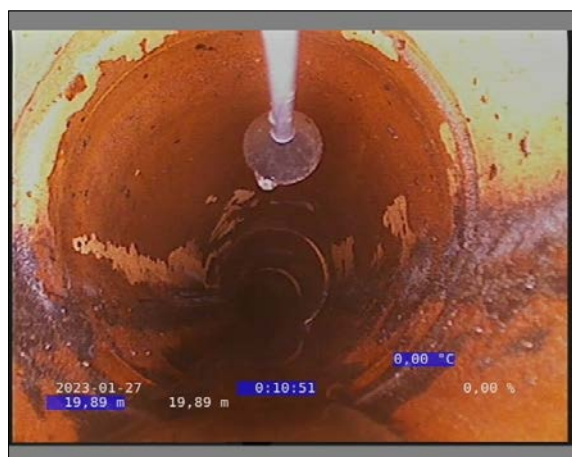
| 19,89 | RB4S | Rørbrud klasse 4, fra urref 00 til urref 12, Sammensatte revner, Stop |

Foto: 28\_1\_26\_27012023\_104129\_1.JPG  
 19,89m, Rørbrud klasse 4, fra urref 00 til urref 12, Sammensatte revner, Stop

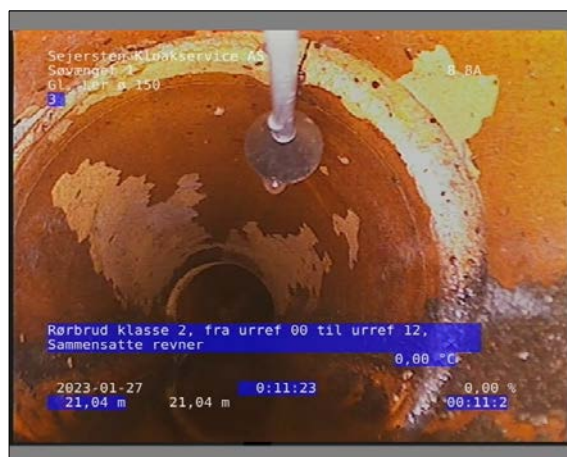
| 21,04 | RB2S | Rørbrud klasse 2, fra urref 00 til urref 12, Sammensatte revner |

Foto: 28\_1\_27\_27012023\_104236\_1.JPG  
 21,04m, Rørbrud klasse 2, fra urref 00 til urref 12, Sammensatte revner

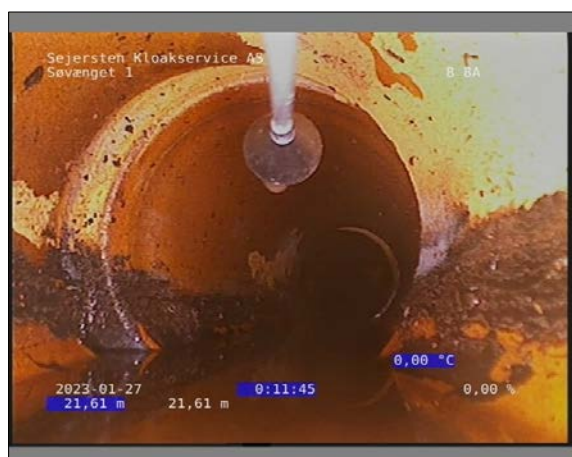
Foto: 28\_1\_28\_27012023\_104314\_1.JPG  
 21,61m, FS3, Retningsændring i samling urref 03, Forskudt samling

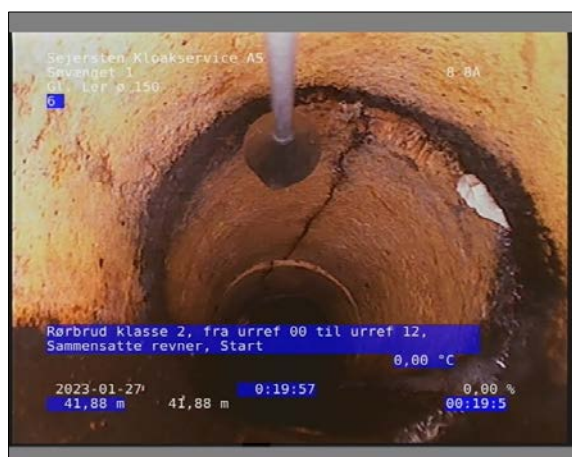
..... **41,88**      RB2S      Rørbrud klasse 2, fra urref 00 til urref 12, Sammensatte revner, Start

Foto: 28\_1\_44\_27012023\_105507\_1.JPG  
 41,88m, Rørbrud klasse 2, fra urref 00 til urref 12, Sammensatte revner, Start

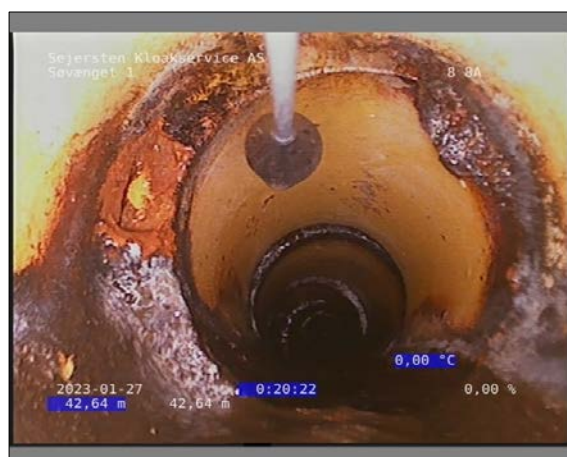
Foto: 28\_1\_46\_27012023\_105555\_1.JPG  
 42,64m, FS3, Forskudt samling

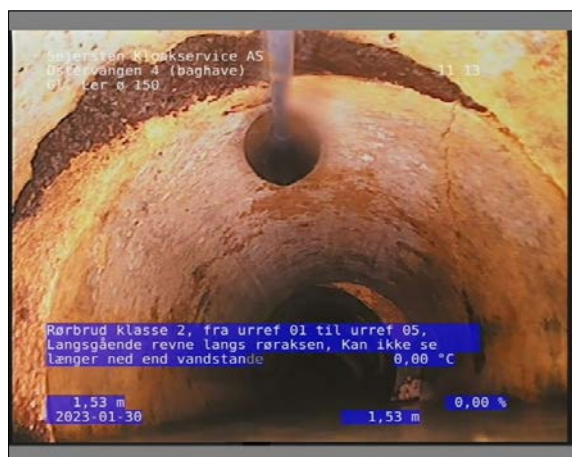
| | | <b>1,53</b> | RB2L | Rørbrud klasse 2, fra urref 01 til urref 05, Langsgående revne langs røraksen / Kan ikke se længer ned end vandstanden i ledningen |

Foto: 30\_1\_10\_30012023\_125758\_1.JPG  
 1,53m, Rørbrud klasse 2, fra urref 01 til urref 05, Langsgående revne langs røraksen / Kan ikke se længer ned end vandstanden i ledningen

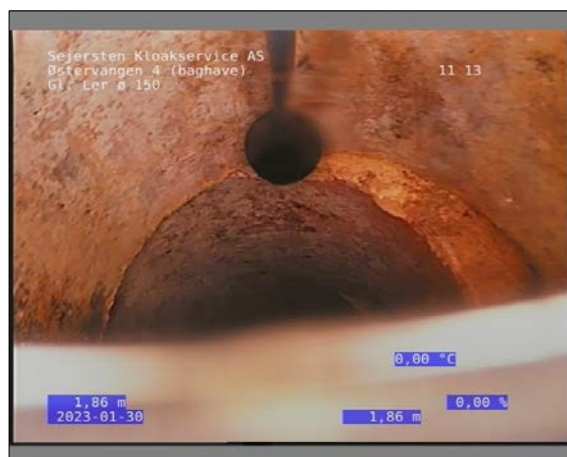
Foto: 30\_1\_11\_30012023\_125920\_1.JPG  
 1,86m, FS3, Forskudt samling

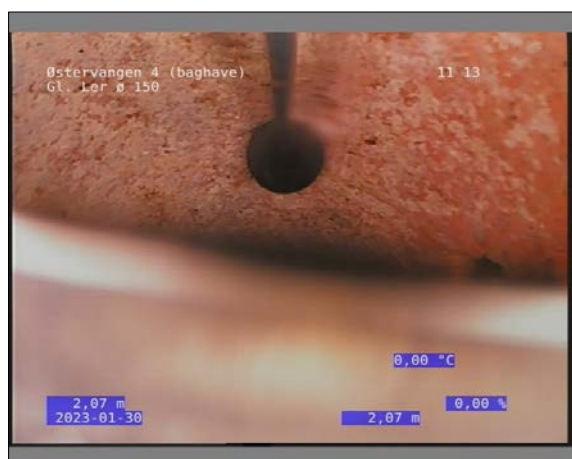
Foto: 30\_1\_12\_30012023\_130145\_1.JPG  
 2,07m, Påhugget stik klasse 1, urref 03, Manglende forbindelse mellem stik/hovedledning / Kan kun skimte påhungen pga af meget vand i ledning

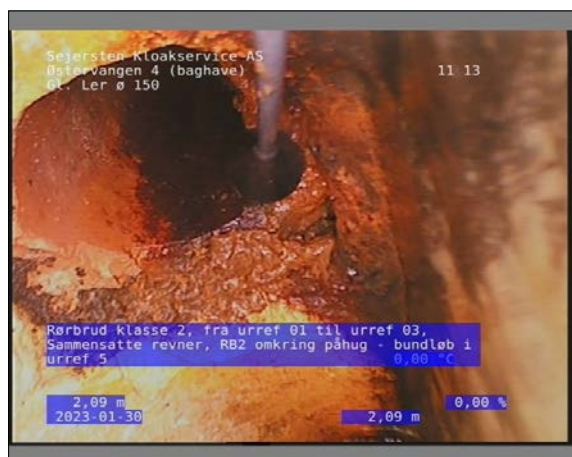
| | | <b>2,09</b> | RB2S | Rørbrud klasse 2, fra urref 01 til urref 03, Sammensatte revner / RB2 omkring påhug - bundløb i urref 5 |

Foto: 30\_1\_13\_30012023\_130622\_1.JPG  
 2,09m, Rørbrud klasse 2, fra urref 01 til urref 03, Sammensatte revner / RB2 omkring påhug - bundløb i urref 5

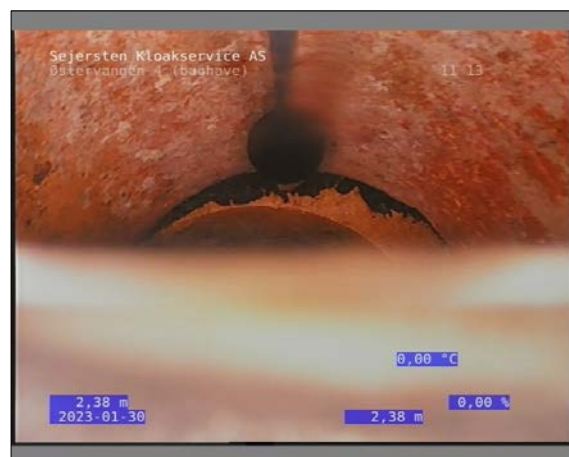
Foto: 30\_1\_14\_30012023\_130720\_1.JPG  
 2,38m, FS3, Forskudt samling, Start

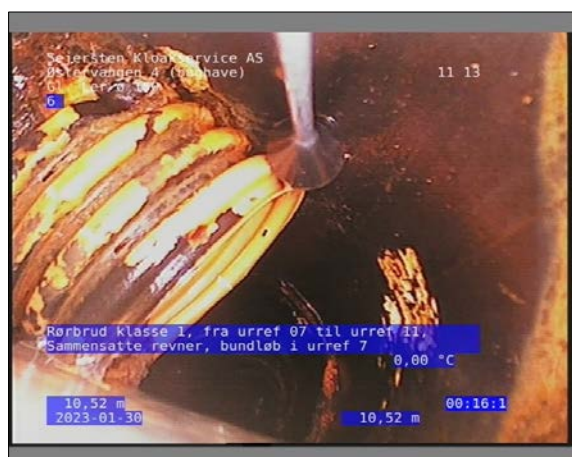
| 10,52 | RB1S | Rørbrud klasse 1, fra urref 07 til urref 11, Sammensatte revner / bundløb i urref 7 |

Foto: 30\_1\_23\_30012023\_131730\_1.JPG  
 10,52m, Rørbrud klasse 1, fra urref 07 til urref 11, Sammensatte  
 revner / bundløb i urref 7

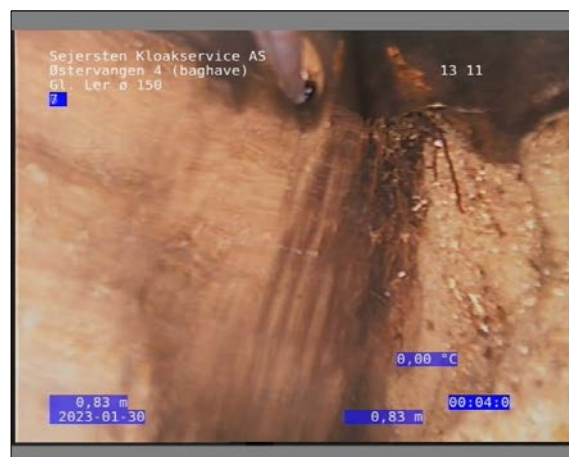
Foto: 31\_1\_7\_30012023\_140640\_1.JPG  
 0,84m, Rørbrud klasse 3, fra urref 02 til urref 05, Sammensatte revner / Bundløb i urref 7 - vandflowet trekker sand ind fra rørbrud, Skønnet

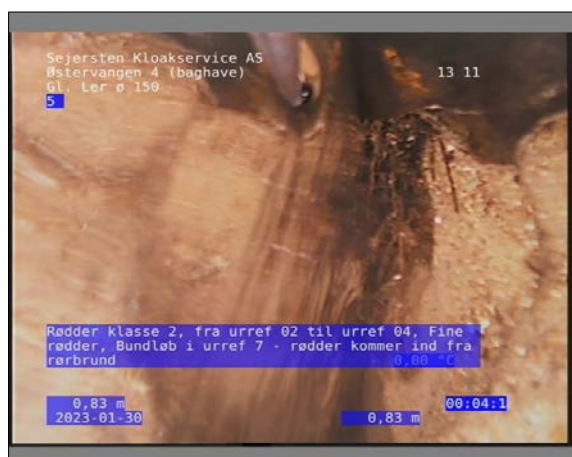
Foto: 31\_1\_8\_30012023\_140744\_1.JPG  
 0,84m, Rødder klasse 2, fra urref 02 til urref 04, Fine rødder / Bundløb i urref 7 - rødder kommer ind fra rørbrud

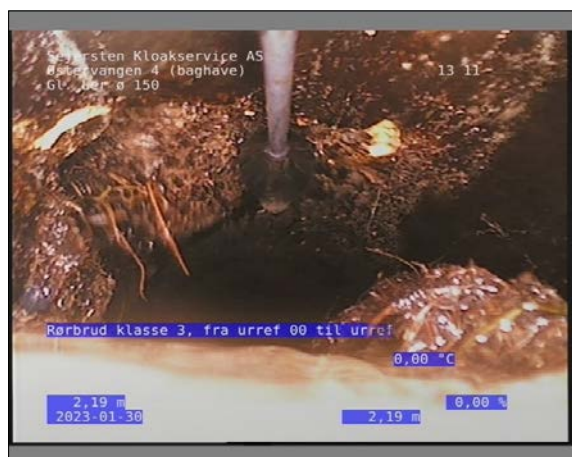
Foto: 31\_1\_15\_30012023\_141639\_1.JPG  
 2,19m, Rørbrud klasse 3, fra urref 00 til urref 12, Sammensatte revner / meget sand og vand i ledning - Skønnet

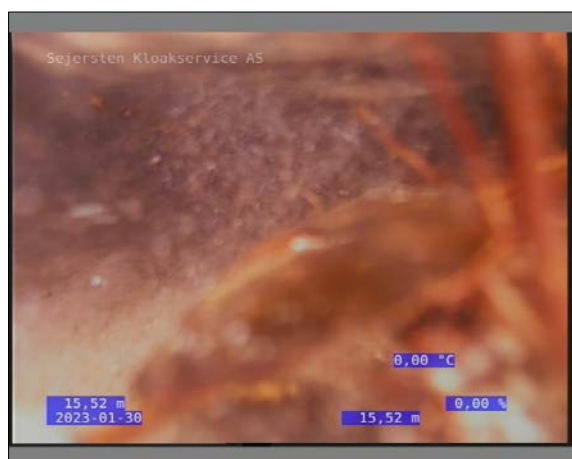
Foto: 31\_1\_45\_30012023\_144755\_1.JPG  
 15,52m, Rødder klasse 3, fra urref 00 til urref 12, Rodklump, Start / Rødder i ledning kan ikke se hvor de kommer ind fra da der er meget flow og sand i ledning

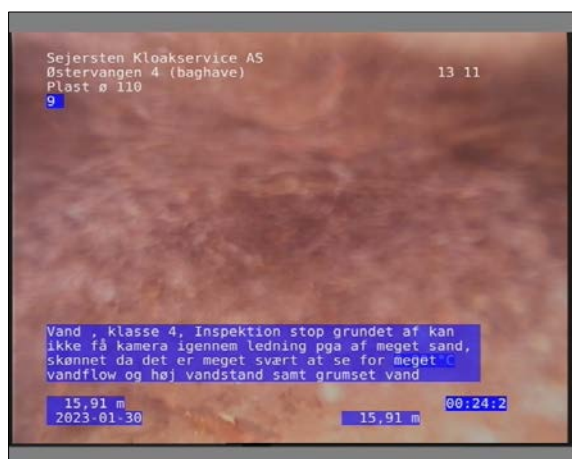
Foto: 31\_1\_51\_30012023\_145723\_1.JPG  
 15,92m, Vand , klasse 4 / Inspektion stop grundet af kan ikke få kamera igennem ledning pga af meget sand, skønnet da det er meget svært at se for meget vandflow og høj vandstand samt grumset vand
