Sagsnavn:  
Strandsegårdsvej, 3310 Ølst

Dato:  
19-01-2023

**Sejersten Kloakservice AS**  
 Strandsegårdsvej 1  
 Ølsted  
 Tel: 47 31 00 92  
 Fax:  
 Email: info@sejersten-kloak.dk

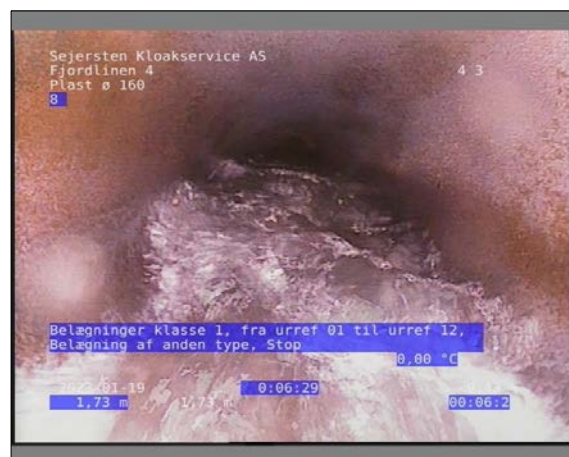
Foto: 1\_1\_6\_19012023\_142830\_1.JPG  
 1,73m, Belægninger klasse 1, fra urref 01 til urref 12, Belægning  
 af anden type, Stop

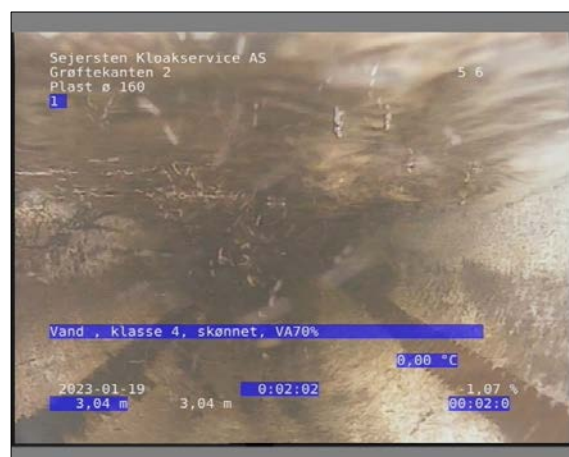
| Kundenavn : Grundejerforeningen Strandsegårdsvej | | | | | Media : Harddisk | | | | | System : Regnvand | | | | | Dato : 19-01-2023 | | | | | Rapp. nr. : 19012302 | | | | | | | |
|---|---|---|---|---|---|---|---|---|---|---|---|---|---|---|---|---|---|---|---|---|---|---|---|---|---|---|---|
| | 2_5A | 3,04 | | | | | | | 4 | | | | | | | | | | | | | | | | | | skønnet, VA70% |

Foto: 2\_1\_5\_19012023\_150116\_1.JPG  
 3,04m, Vand, klasse 4 / skønnet, VA70%

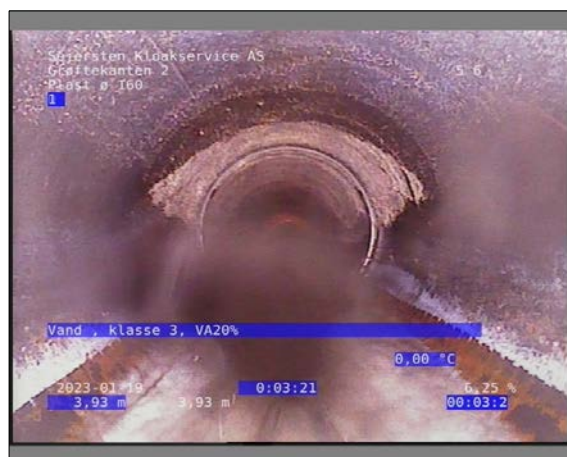
| Kundenavn : Grundejerforeningen Strandsegårdsvej | | | | | Media : Harddisk | | | | | System : Regnvand | | | | | Dato : 19-01-2023 | | | | | Rapp. nr. : 19012302 | | | | | | | |
|---|---|---|---|---|---|---|---|---|---|---|---|---|---|---|---|---|---|---|---|---|---|---|---|---|---|---|---|
| | 2_7A | 3,93 | | | | | | | 3 | | | | | | | | | | | | | | | | | | VA20% |

Foto: 2\_1\_7\_19012023\_150307\_1.JPG  
 3,93m, Vand , klasse 3 / VA20%

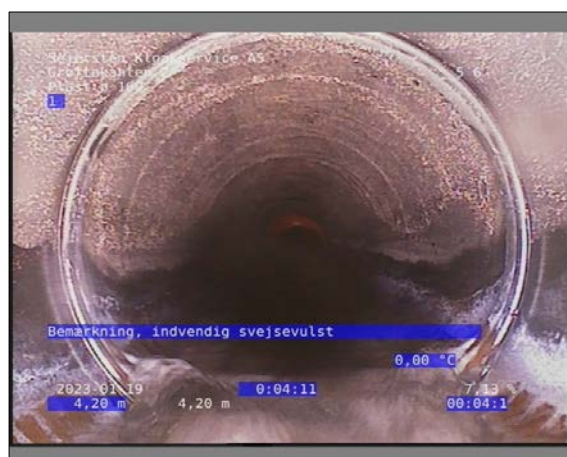
| Kundenavn : Grundejerforeningen Strandsegårdsvej | | | | | Media : Harddisk | | | | | System : Regnvand | | | | | Dato : 19-01-2023 | | | | | Rapp. nr. : 19012302 | | | | | | | |
|---|---|---|---|---|---|---|---|---|---|---|---|---|---|---|---|---|---|---|---|---|---|---|---|---|---|---|---|
| | 2_9A | 4,20 | | | | | | | | | | | | | | | | | | | | | | | | | indvendig svejseulst |

Foto: 2\_1\_9\_19012023\_150500\_1.JPG  
 4,2m, Bemærkning / indvendig svejseulst

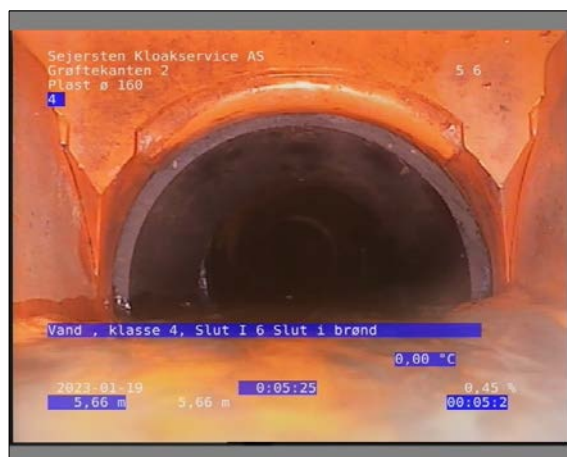
| Kundenavn : Grundejerforeningen Strandsegårdsvej | | | | | Media : Harddisk | | | | | System : Regnvand | | | | | Dato : 19-01-2023 | | | | | Rapp. nr. : 19012302 | | | | | | | |
|---|---|---|---|---|---|---|---|---|---|---|---|---|---|---|---|---|---|---|---|---|---|---|---|---|---|---|---|
| | 2_12A | 5,65 | | | | | | | 4 | | | | | | | | | | | | | | | | | | Slut I 6 Slut i brønd |

Foto: 2\_1\_12\_19012023\_150658\_1.JPG  
 5,65m, Vand, klasse 4 / Slut I 6 Slut i brønd

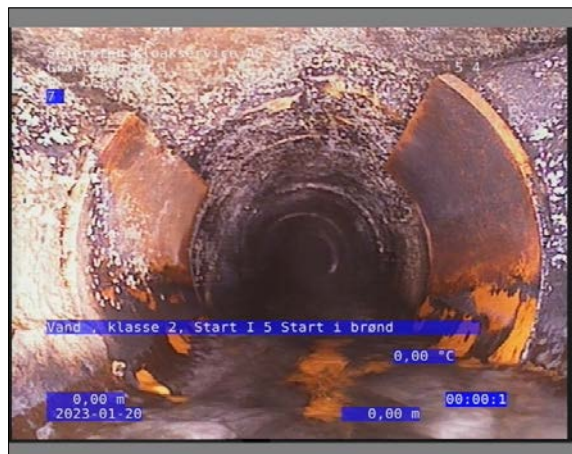
Foto: 3\_1\_1\_20012023\_093328\_1.JPG  
 0m, Vand , klasse 2 / Start I 5 Start i brønd

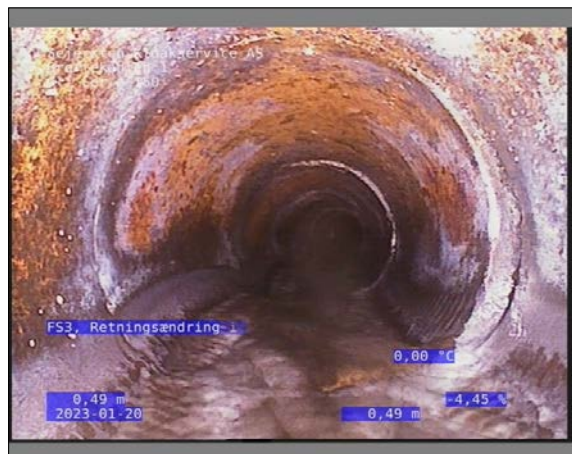
Foto: 3\_1\_5\_20012023\_093755\_1.JPG  
0,49m, FS3, Retningsændring i samling urref 03, Åben samling

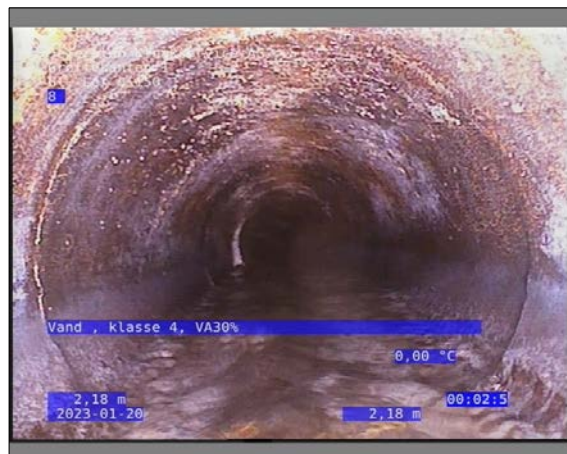
Foto: 3\_1\_6\_20012023\_093852\_1.JPG  
2,18m, Vand , klasse 4 / VA30%

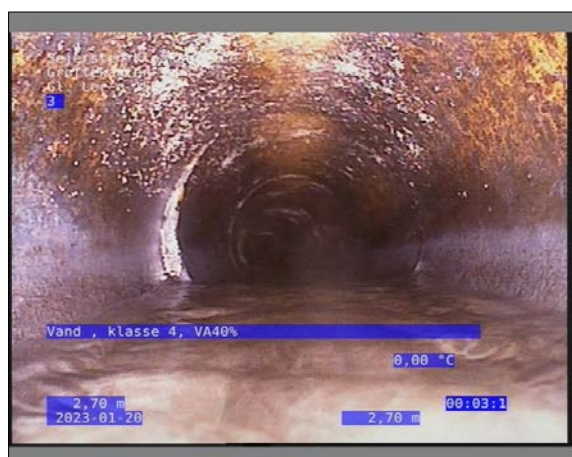
Foto: 3\_1\_7\_20012023\_093915\_1.JPG  
2,7m, Vand , klasse 4 / VA40%

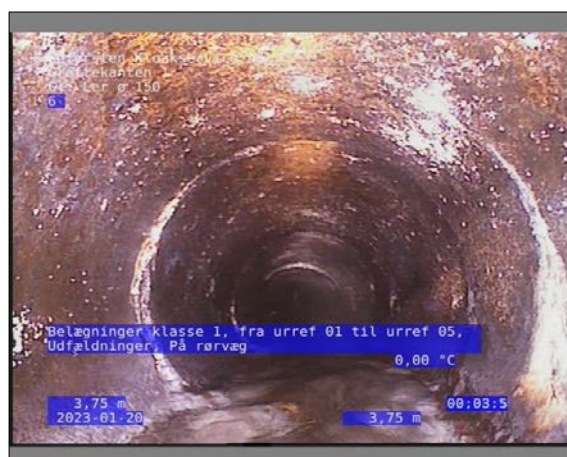
Foto: 3\_1\_8\_20012023\_094022\_1.JPG  
3,75m, Belægninger klasse 1, fra urref 01 til urref 05,  
Udfældninger, På rørveg

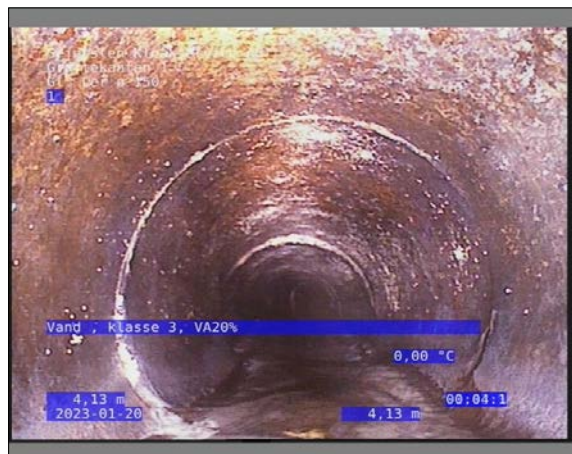
Foto: 3\_1\_9\_20012023\_094044\_1.JPG  
4,13m, Vand , klasse 3 / VA20%

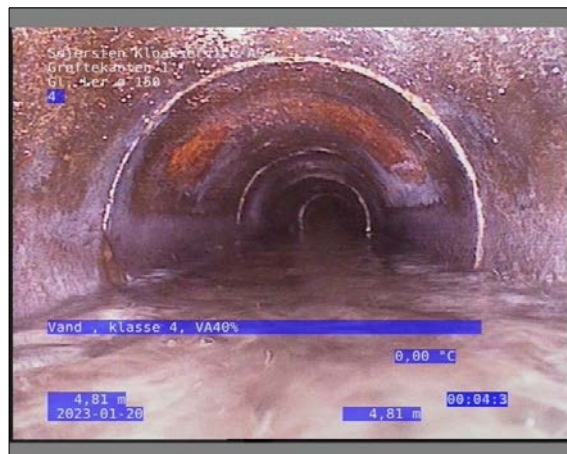
Foto: 3\_1\_10\_20012023\_094115\_1.JPG  
4,81m, Vand , klasse 4 / VA40%

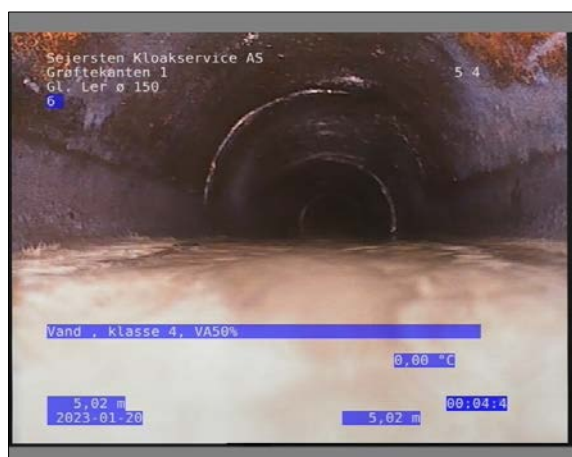
Foto: 3\_1\_11\_20012023\_094134\_1.JPG  
5,01m, Vand , klasse 4 / VA50%

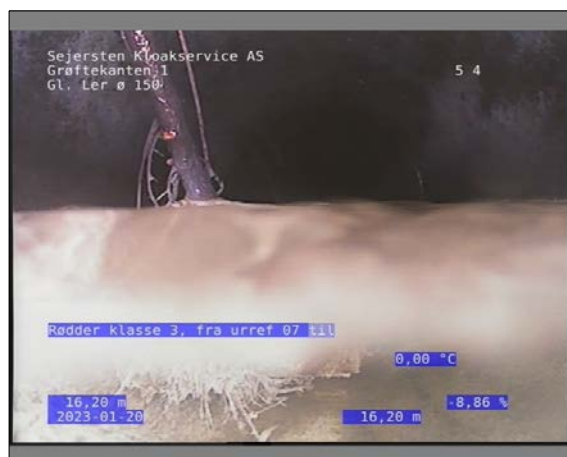
Foto: 3\_1\_25\_20012023\_095556\_1.JPG  
16,2m, Rødder klasse 3, fra urref 07 til urref 11, Pælerod / Pilerod kommer ind af samling

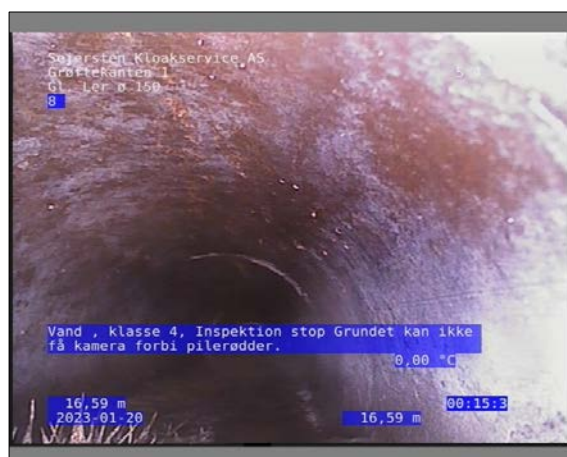
Foto: 3\_1\_29\_20012023\_095933\_1.JPG  
16,59m, Vand , klasse 4 / Inspektion stop Grundet kan ikke få kamera forbi pilerødder.

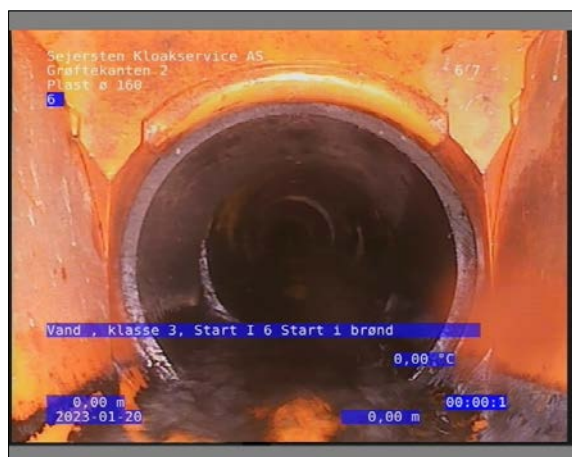
Foto: 4\_1\_1\_20012023\_101945\_1.JPG  
 0m, Vand, klasse 3 / Start I 6 Start i brønd

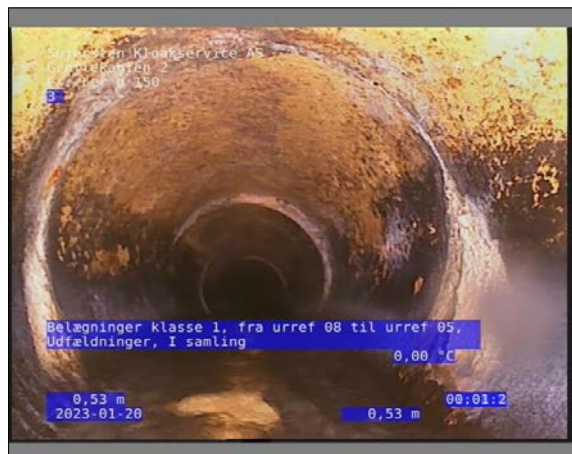
Foto: 4\_1\_5\_20012023\_102233\_1.JPG  
0,53m, Belægninger klasse 1, fra urref 08 til urref 05, Udfældninger, I samling

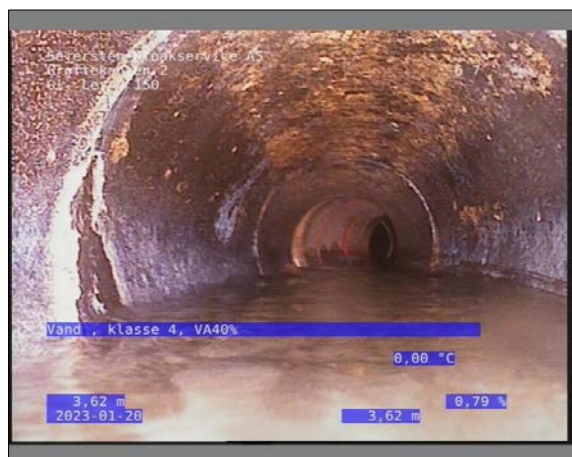
Foto: 4\_1\_7\_20012023\_102443\_1.JPG  
3,62m, Vand , klasse 4 / VA40%

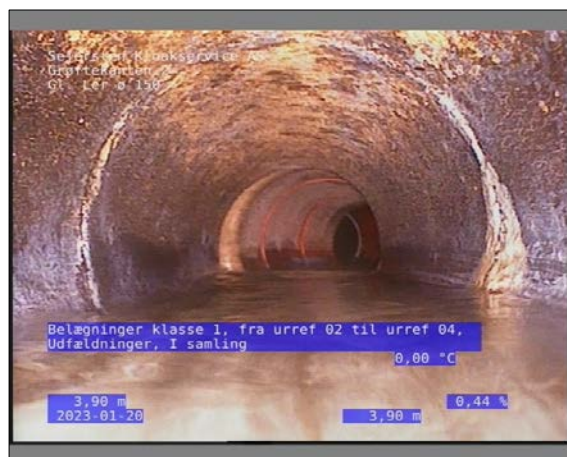
Foto: 4\_1\_8\_20012023\_102520\_1.JPG  
3,9m, Belægninger klasse 1, fra urref 02 til urref 04, Udfældninger, I samling

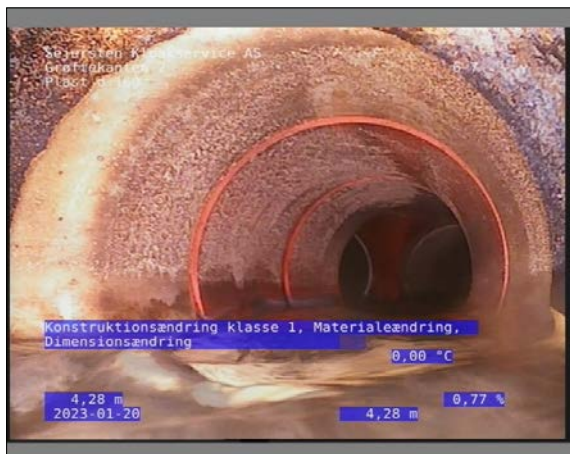
Foto: 4\_1\_9\_20012023\_102653\_1.JPG  
4,28m, Konstruktionsændring klasse 1, Materialeændring,  
Dimensionsændring

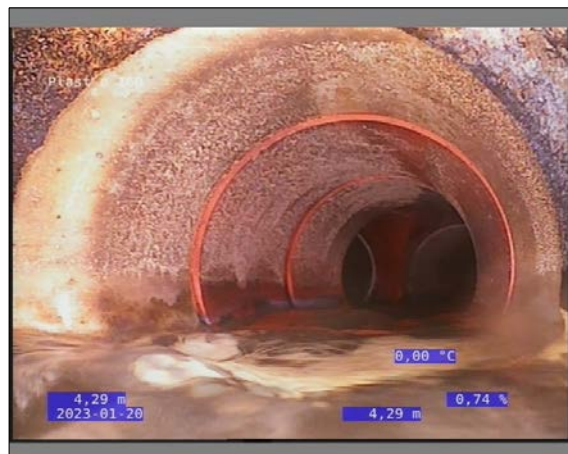
Foto: 4\_1\_10\_20012023\_102742\_1.JPG  
4,29m, FS3, Retningsændring i samling urref 03, Åben samling

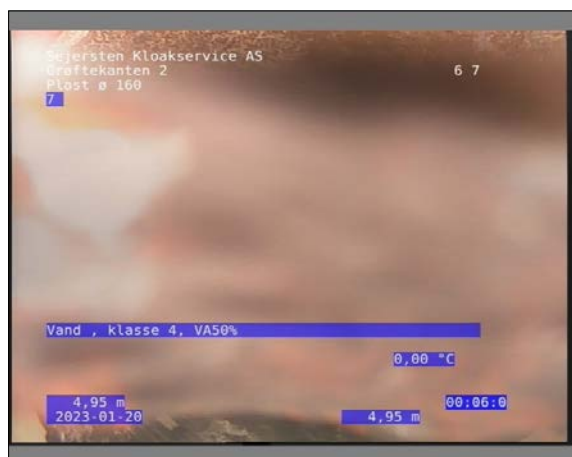
Foto: 4\_1\_13\_20012023\_103035\_1.JPG  
4,95m, Vand , klasse 4 / VA50%

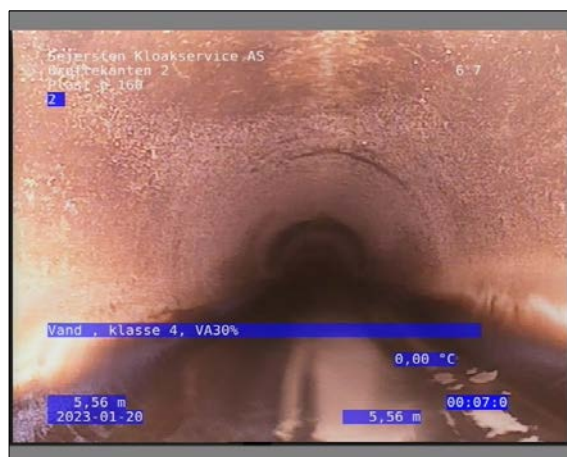
Foto: 4\_1\_14\_20012023\_103143\_1.JPG  
5,56m, Vand , klasse 4 / VA30%

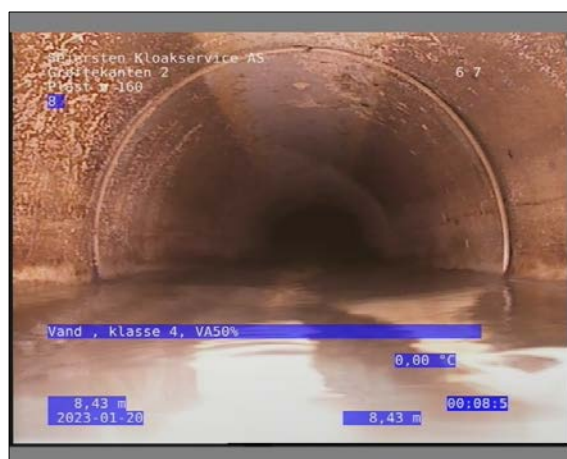
Foto: 4\_1\_16\_20012023\_103355\_1.JPG  
8,43m, Vand , klasse 4 / VA50%

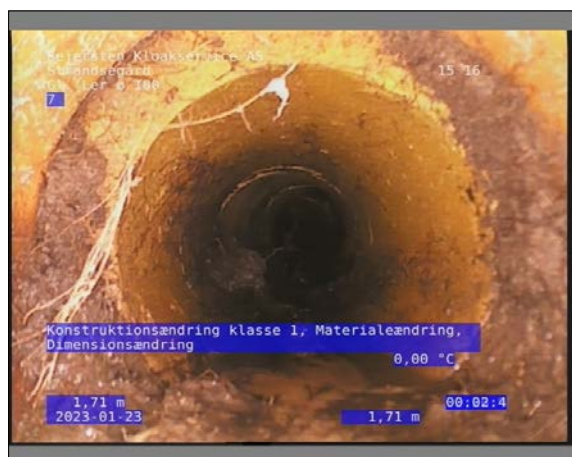
Foto: 5\_1\_5\_23012023\_084348\_1.JPG  
 1,71m, Konstruktionsændring klasse 1, Materialeændring,  
 Dimensionsændring

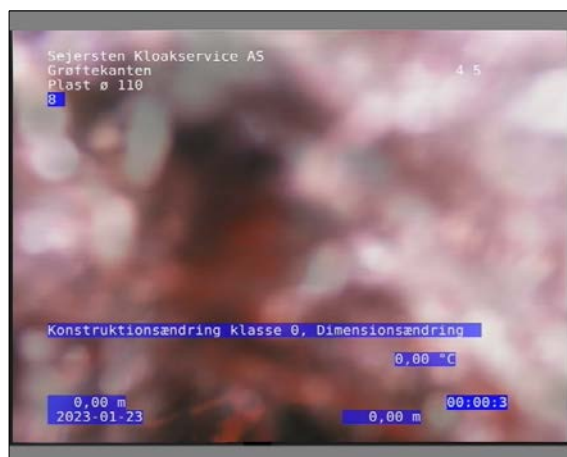
Foto: 6\_1\_3\_23012023\_102003\_1.JPG  
0,01m, Konstruktionsændring klasse 0, Dimensionsændring

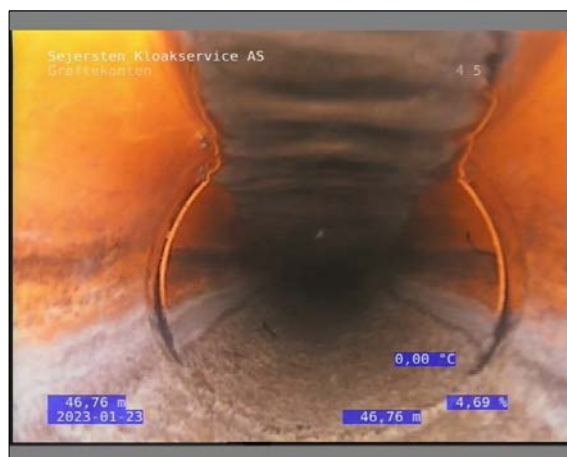
Foto: 6\_1\_21\_23012023\_104852\_1.JPG  
46,76m, FS3, Åben samling / kan se gummi pakning

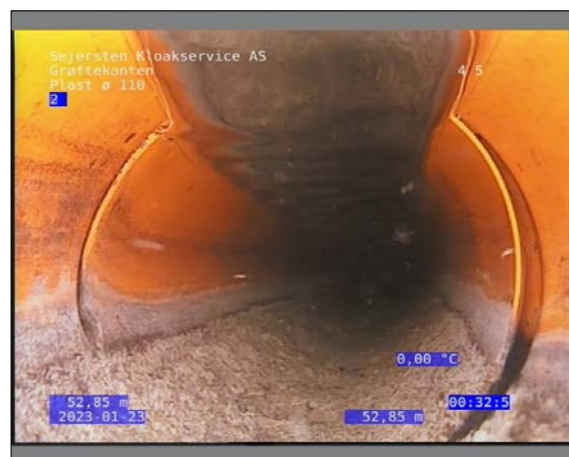
Foto: 6\_1\_25\_23012023\_105925\_1.JPG  
 52,85m, FS3, Retningsændring i samling urref 03, Åben samling

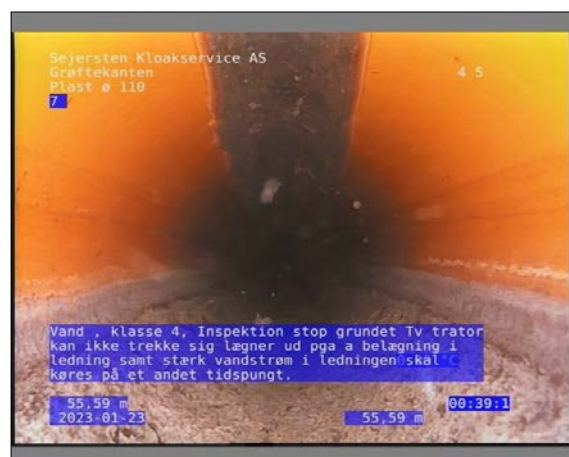
Foto: 6\_1\_28\_23012023\_110756\_1.JPG  
 55,59m, Vand , klasse 4 / Inspektion stop grundet Tv trator kan ikke trekke sig lægner ud pga a belægning i ledning samt stærk vandstrøm i ledningen skal køres på et andet tidspunkt.

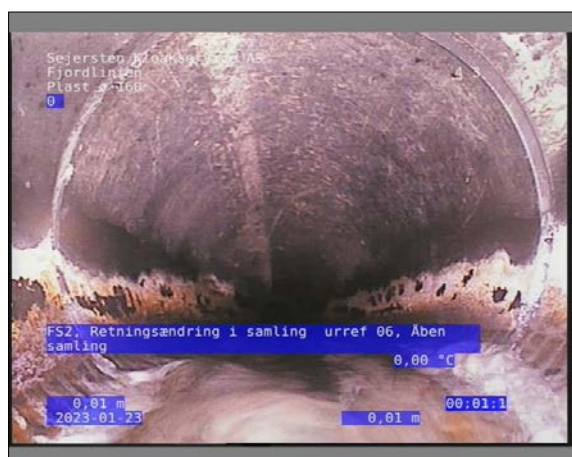
| Kundenavn : Grundejerforeningen Strandsegårdsvej | | | | Media : Harddisk | | | | System : Regnvand | | | | Dato : 23-01-2023 | | | | Rapp. nr. : 23012303 | | | | | | | | | |
|---|---|---|---|---|---|---|---|---|---|---|---|---|---|---|--|---|--|---|--|---|---|---|---|---|---|
| | 7_4A | 0,01 | | | | | | | | | FS | | | | | | | | | | 06 | R | Å | | |

Foto: 7\_1\_4\_23012023\_112733\_1.JPG  
0,01m, FS2, Retningsændring i samling urref 06, Åben samling

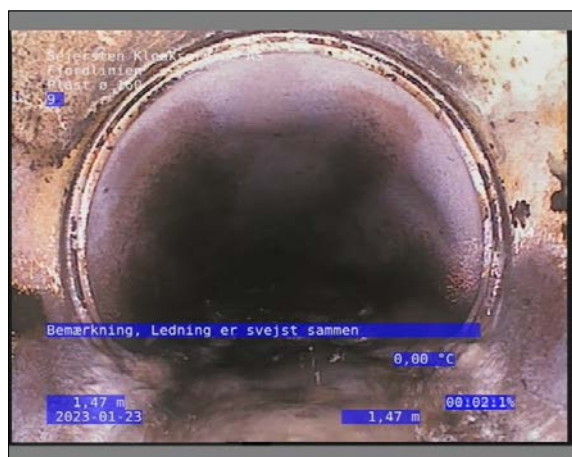
Foto: 7\_1\_6\_23012023\_113520\_1.JPG  
1,47m, Bemærkning / Ledning er svejst sammen

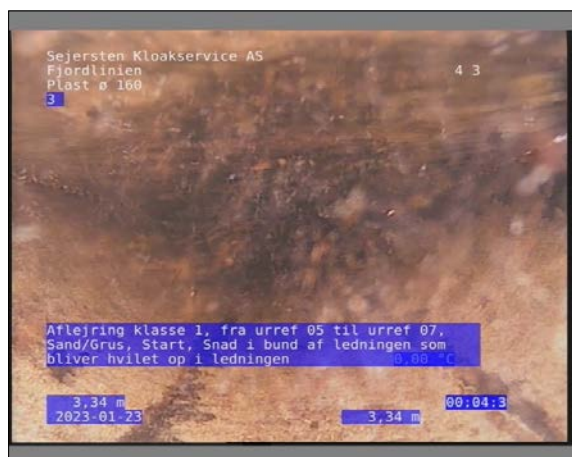
| Kundenavn : Grundejerforeningen Strandsegårdsvej | | | | Media : Harddisk | | | | System : Regnvand | | | | Dato : 23-01-2023 | | | | Rapp. nr. : 23012303 | | | | | | | | | |
|---|---|---|---|---|---|---|---|---|---|---|---|---|---|---|--|---|--|---|--|---|---|---|---|---|---|
| | 7_10A | 3,34 | | | | | | | | | | | AF | | | | | | | S2 | 05 - 07 | S | | Snad i bund af ledningen som bliver hvilet op i ledningen | |

Foto: 7\_1\_10\_23012023\_113920\_1.JPG  
 3,34m, Aflejringsklasse 1, fra urref 05 til urref 07, Sand/Grus, Start / Sned i bund af ledningen som bliver hvilet op i ledningen

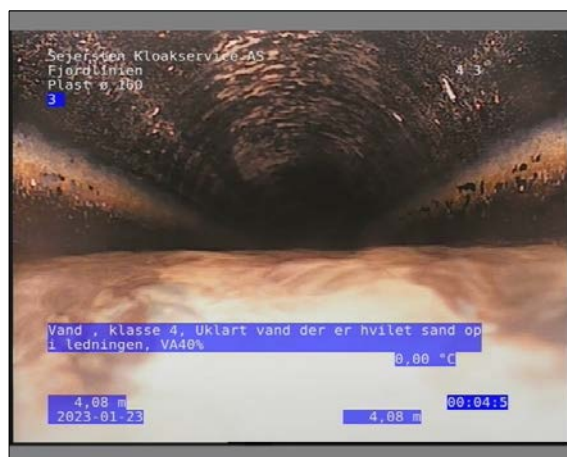
Foto: 7\_1\_11\_23012023\_114017\_1.JPG  
 4,08m, Vand, klasse 4 / Uklart vand der er hvilet sand op i ledningen, VA40%

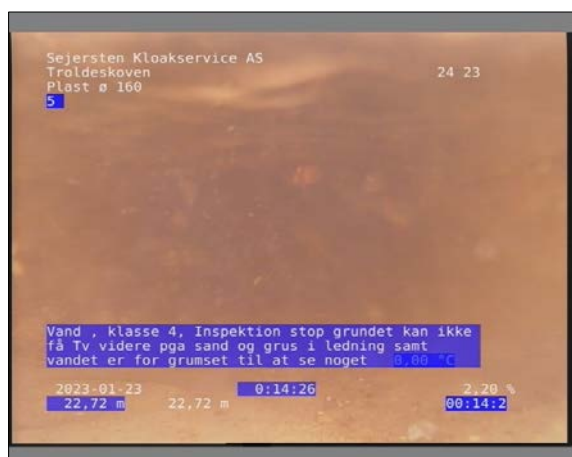
Foto: 8\_1\_16\_23012023\_133728\_1.JPG  
 22,74m, Vand, klasse 4 / Inspektion stop grundet kan ikke få Tv videre pga sand og grus i ledning samt vandet er for grumset til at se noget

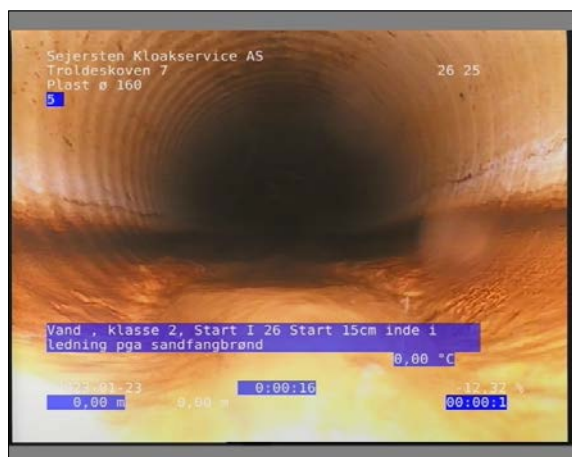
Foto: 9\_1\_1\_23012023\_140254\_1.JPG  
 0m, Vand , klasse 2 / Start I 26 Start 15cm inde i ledning pga sandfangbrønd

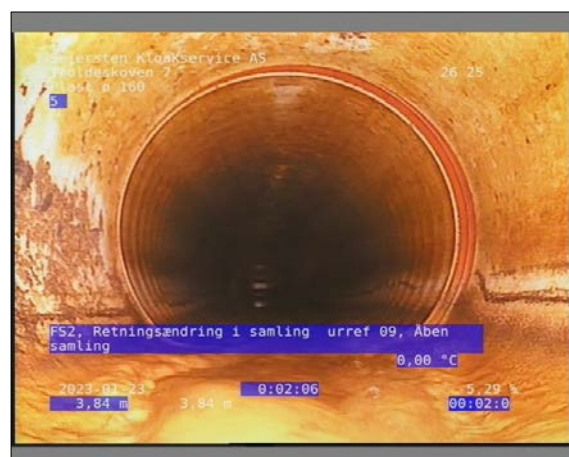
Foto: 9\_1\_5\_23012023\_140642\_1.JPG  
 3,84m, FS2, Retningsændring i samling urref 09, Åben samling

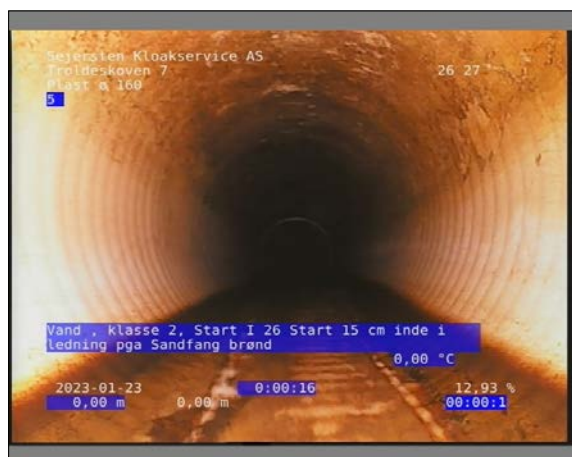
Foto: 10\_1\_1\_23012023\_144255\_1.JPG  
 0m, Vand, klasse 2 / Start I 26 Start 15 cm inde i ledning pga Sandfang brønd

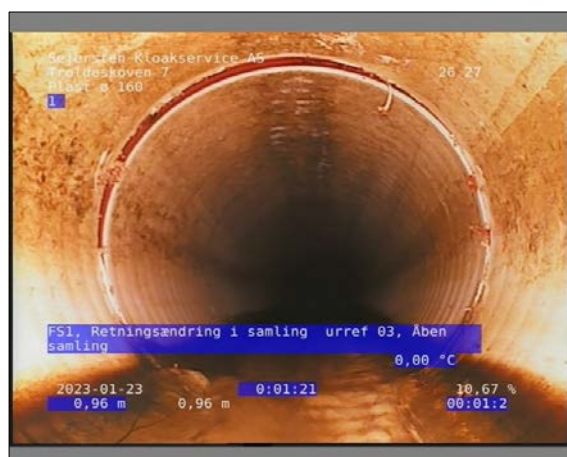
Foto: 10\_1\_5\_23012023\_144516\_1.JPG  
 0,96m, FS1, Retningsændring i samling urref 03, Åben samling

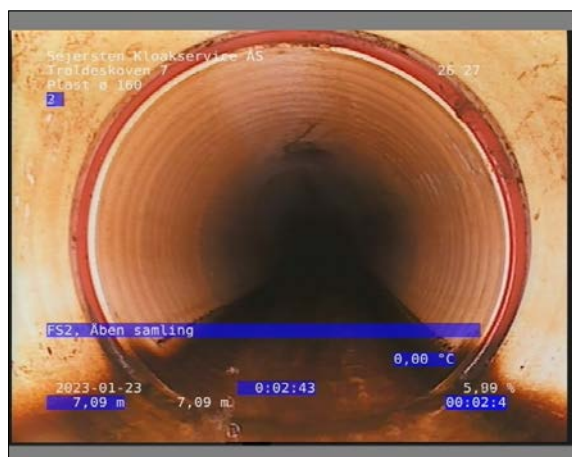
Foto: 10\_1\_6\_23012023\_144655\_1.JPG  
7,09m, FS2, Åben samling

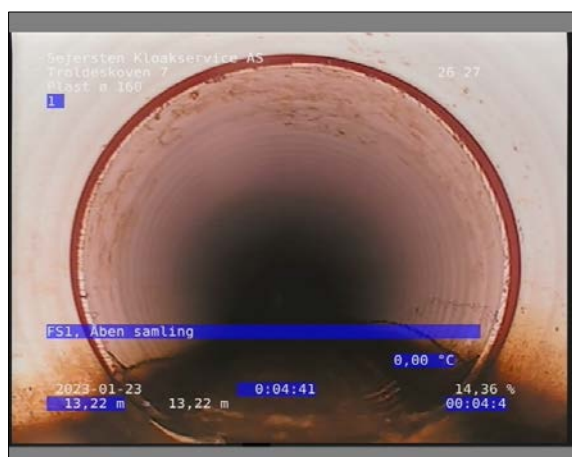
Foto: 10\_1\_8\_23012023\_144917\_1.JPG  
13,22m, FS1, Åben samling

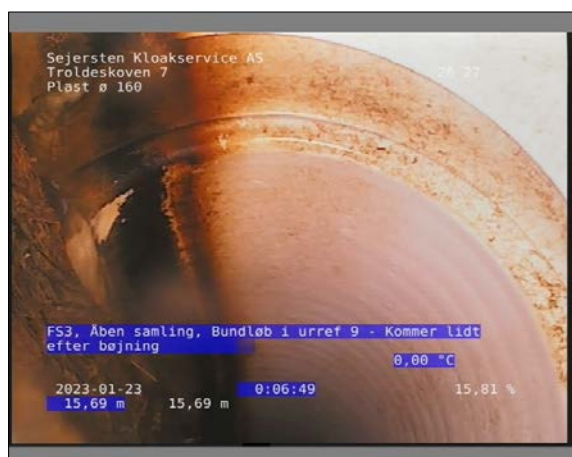
| Kundenavn : Grundejerforeningen Strandsegårdsvej | | | | | | Media : Harddisk | | | | System : Regnvand | | | | Dato : 23-01-2023 | | | | Rapp. nr. : 23012306 | | | | | | | |
|---|---|---|---|---|---|---|---|---|---|---|---|---|--|---|---|---|---|---|--|--|---|---|---|---|---|
| | 10_12 | 15,69 | | | | | | | | | | FS | | | | | | | | | | | Å | Bundløb i urref 9 - Kommer lidt efter bøjning | |

Foto: 10\_1\_12\_23012023\_145410\_1.JPG  
 15,69m, FS3, Åben samling / Bundløb i urref 9 - Kommer lidt efter bøjning

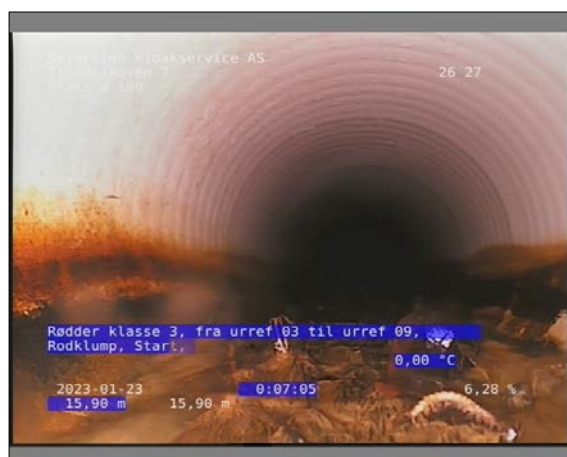
| Kundenavn : Grundejerforeningen Strandsegårdsvej | | | | | | Media : Harddisk | | | | System : Regnvand | | | | Dato : 23-01-2023 | | | | Rapp. nr. : 23012306 | | | | | | | |
|---|---|---|---|---|---|---|---|---|---|---|---|---|--|---|---|---|---|---|--|--|---|---|---|---|---|
| | 10_14 | 15,90 | | | | | | | | | | | | | | RØ | | | | | S3 | 03 - 09 | R | Rødder i bunden af ledning | |

Foto: 10\_1\_14\_23012023\_145524\_1.JPG  
 15,9m, Rødder klasse 3, fra urref 03 til urref 09, Rodklump, Start / Rødder i bunden af ledning

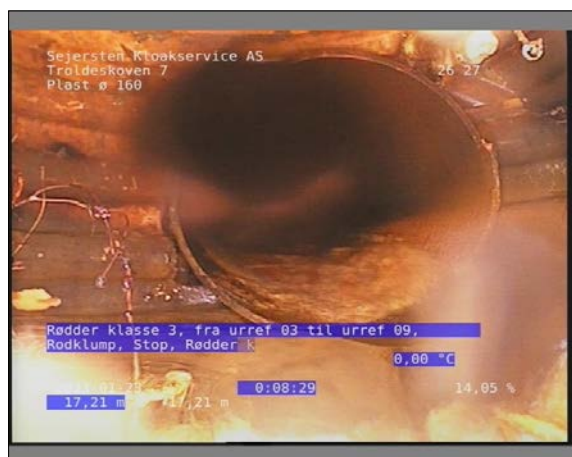
| Kundenavn : Grundejerforeningen Strandsegårdsvej | | | | | | Media : Harddisk | | | | System : Regnvand | | | | Dato : 23-01-2023 | | | | Rapp. nr. : 23012306 | | | | | | | |
|---|---|---|---|---|---|---|---|---|---|---|---|---|--|---|---|---|---|---|--|--|---|---|---|---|---|
| | 10_15 | 17,21 | | | | | | | | | | | | | | RØ | | | | | E3 | 03 - 09 | R | Rødder kommer ind i lednig via sandfang brønd | |

Foto: 10\_1\_15\_23012023\_145718\_1.JPG  
17,21m, Rødder klasse 3, fra urref 03 til urref 09, Rodklump, Stop / Rødder kommer ind i lednig via sandfang brønd

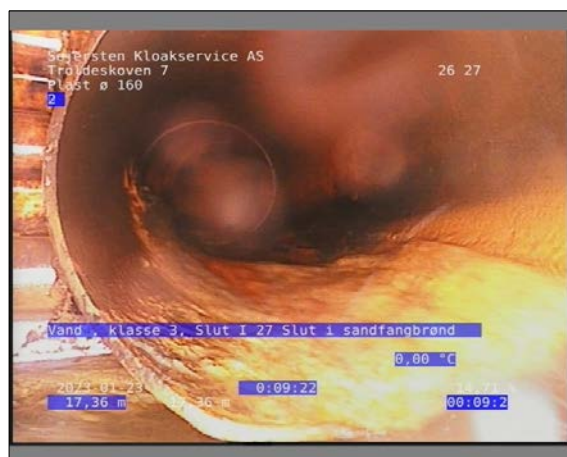
Foto: 10\_1\_17\_23012023\_145850\_1.JPG  
17,36m, Vand , klasse 3 / Slut I 27 Slut i sandfangbrønd

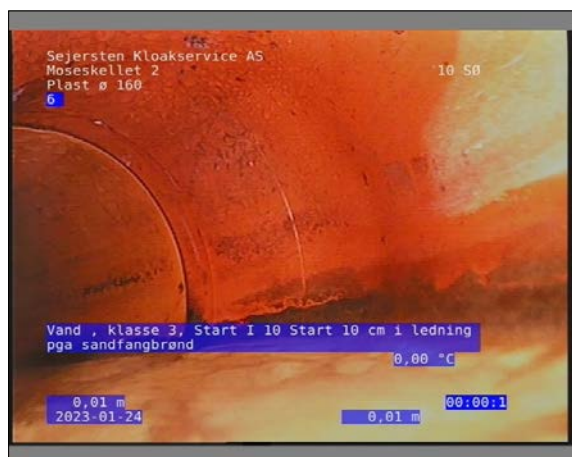
Foto: 11\_1\_1\_24012023\_075733\_1.JPG  
 0,01m, Vand, klasse 3 / Start I 10 Start 10 cm i ledning pga sandfangbrønd

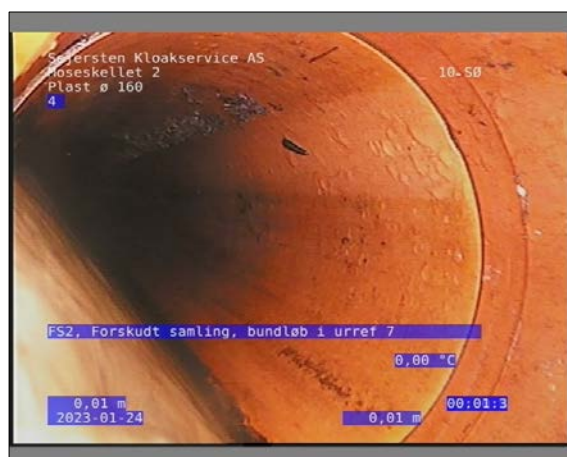
Foto: 11\_1\_5\_24012023\_080110\_1.JPG  
 0,01m, FS2, Forskudt samling / bundløb i urref 7

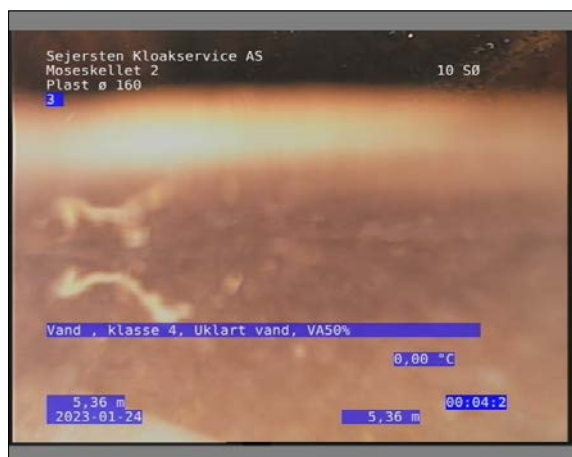
Foto: 11\_1\_10\_24012023\_080526\_1.JPG  
 5,36m, Vand , klasse 4 / Uklart vand, VA50%

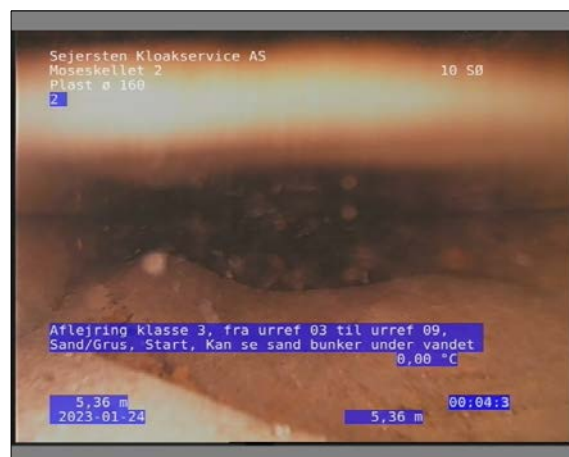
Foto: 11\_1\_11\_24012023\_080625\_1.JPG  
 5,36m, Aflejring klasse 3, fra urref 03 til urref 09, Sand/Grus, Start / Kan se sand bunker under vandet

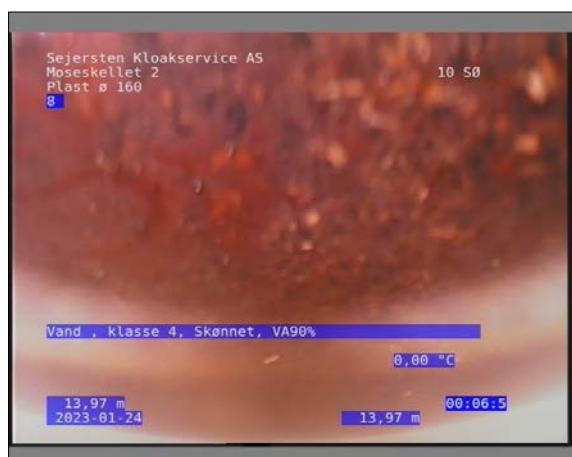
Foto: 11\_1\_12\_24012023\_080904\_1.JPG  
 13,97m, Vand , klasse 4 / Skønnet, VA90%

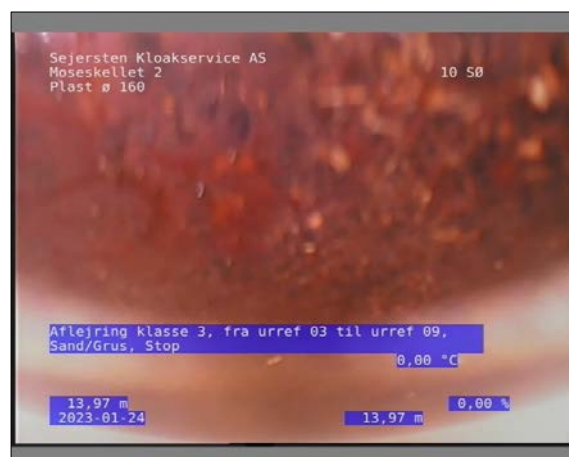
Foto: 11\_1\_13\_24012023\_080914\_1.JPG  
 13,97m, Aflejring klasse 3, fra urref 03 til urref 09, Sand/Grus, Stop

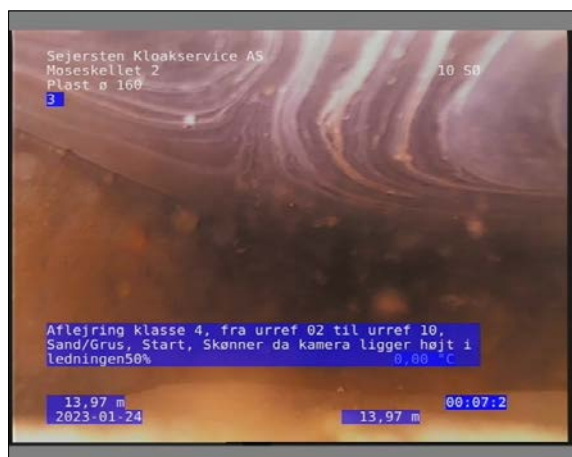
Foto: 11\_1\_14\_24012023\_081116\_1.JPG  
 13,97m, Aflejring klasse 4, fra urref 02 til urref 10, Sand/Grus, Start / Skønner da kamera ligger højt i ledningen 50%

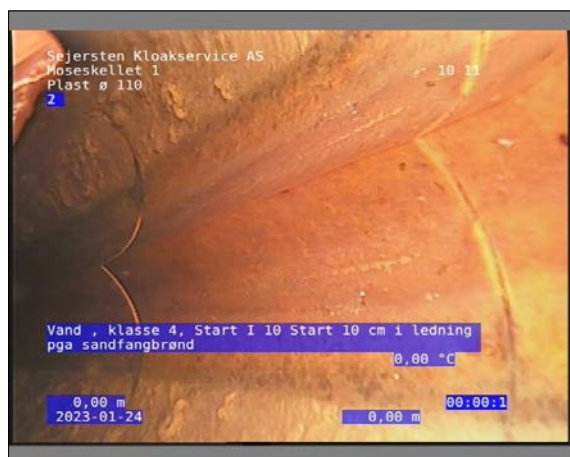
Foto: 12\_1\_1\_24012023\_082837\_1.JPG  
 0m, Vand, klasse 4 / Start I 10 Start 10 cm i ledning pga sandfangbrønd

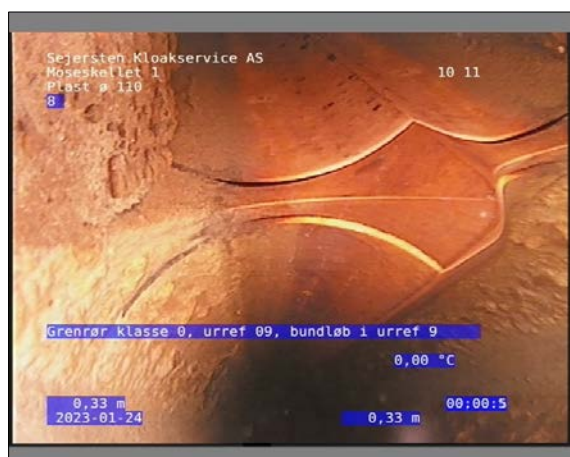
Foto: 12\_1\_4\_24012023\_083126\_1.JPG  
 0,33m, Grenrør klasse 0, urref 09 / bundløb i urref 9

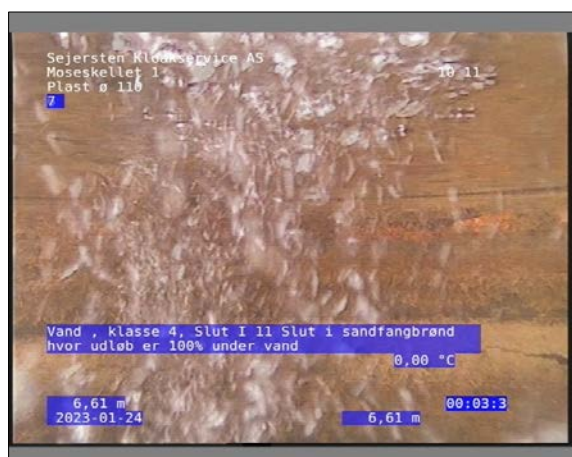
Foto: 12\_1\_10\_24012023\_083548\_1.JPG  
 6,6m, Vand, klasse 4 / Slut I 11 Slut i sandfangbrønd hvor udløb er 100% under vand

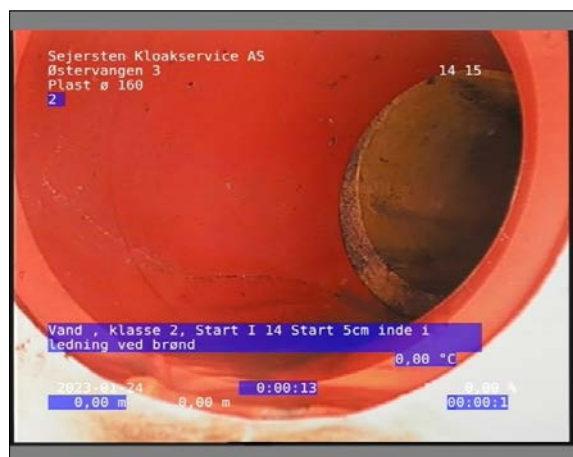
Foto: 13\_1\_1\_24012023\_095228\_1.JPG  
Om, Vand , klasse 2 / Start I 14 Start 5cm inde i ledning ved  
brønd

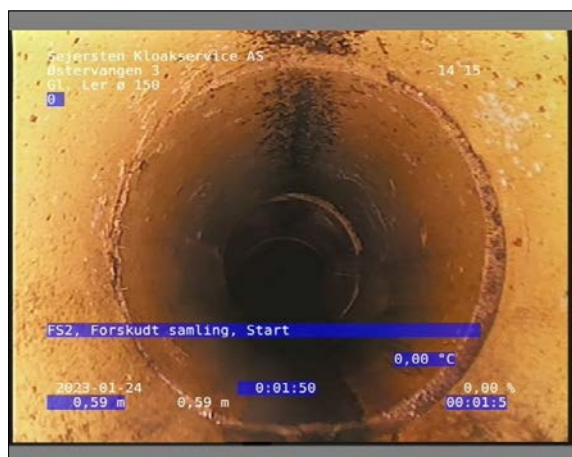
Foto: 13\_1\_6\_24012023\_095618\_1.JPG  
 0,59m, FS2, Forskudt samling, Start

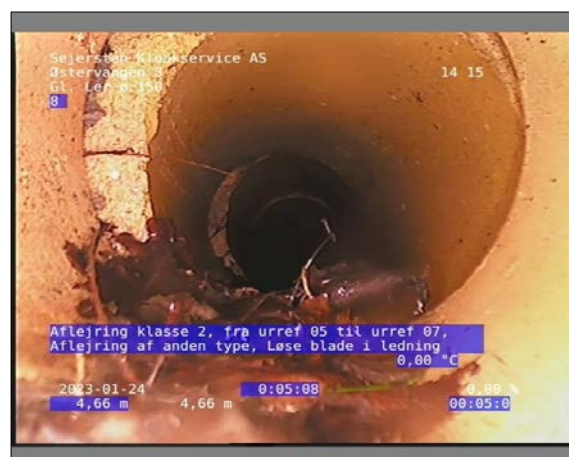
Foto: 13\_1\_14\_24012023\_100235\_1.JPG  
 4,66m, Aflejring klasse 2, fra urref 05 til urref 07, Aflejring af anden type / Løse blade i ledning

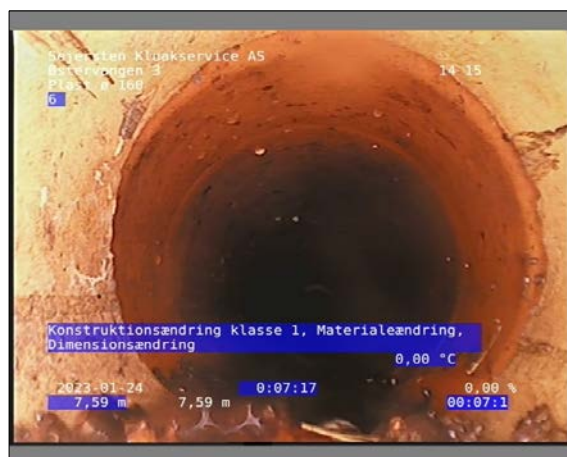
Foto: 13\_1\_17\_24012023\_100537\_1.JPG  
 7,6m, Konstruktionsændring klasse 1, Materialeændring, Dimensionsændring

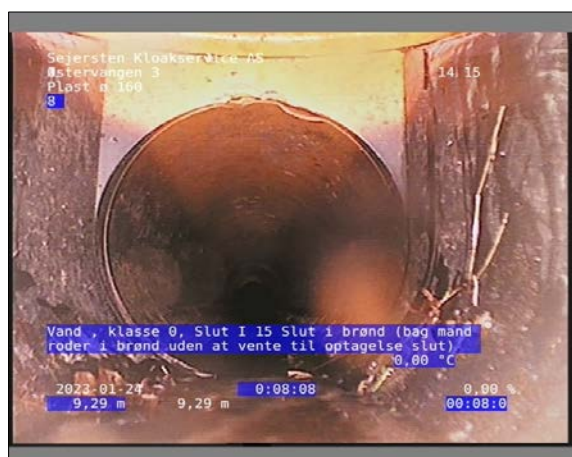
Foto: 13\_1\_19\_24012023\_100824\_1.JPG  
 9,29m, Vand, klasse 0 / Slut I 15 Slut i brønd (bag mand roder i brønd uden at vente til optagelse slut)

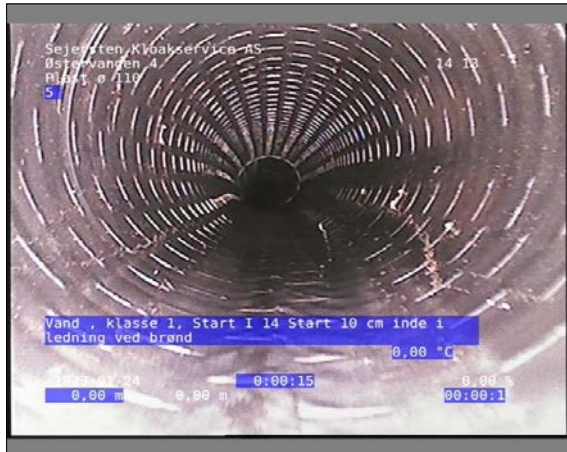
Foto: 14\_1\_1\_24012023\_112841\_1.JPG  
 0m, Vand, klasse 1 / Start I 14 Start 10 cm inde i ledning ved brønd - Fejl i startskærm tekst løber ikke til brønd 13 men til stiktilslutning 13A

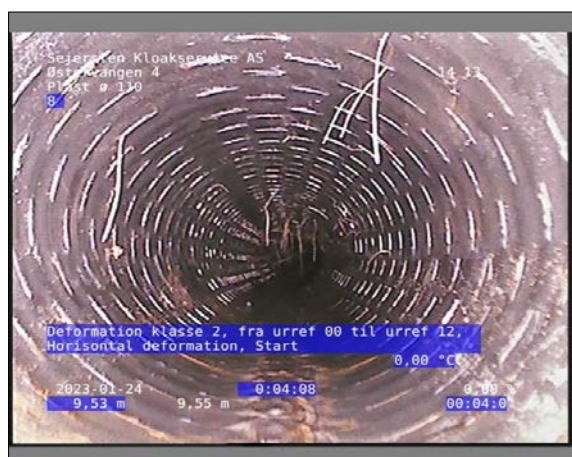
Foto: 14\_1\_8\_24012023\_113846\_1.JPG  
 9,55m, Deformation klasse 2, fra urref 00 til urref 12, Horizontal deformation, Start

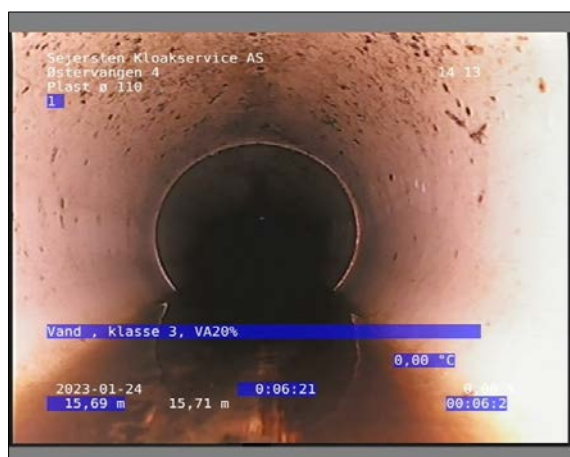
Foto: 14\_1\_13\_24012023\_114236\_1.JPG  
 15,71m, Vand, klasse 3 / VA20%

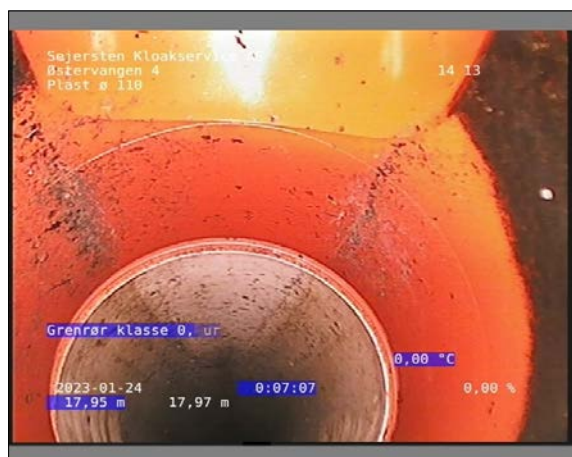
Foto: 14\_1\_15\_24012023\_114418\_1.JPG  
 17,97m, Grenrør klasse 0, urref 12 / Grenrør kommer i urref 12 på ledningen

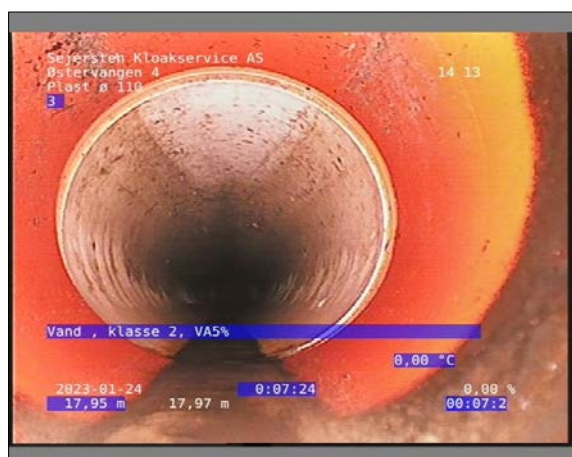
Foto: 14\_1\_16\_24012023\_114442\_1.JPG  
 17,97m, Vand, klasse 2 / VA5%

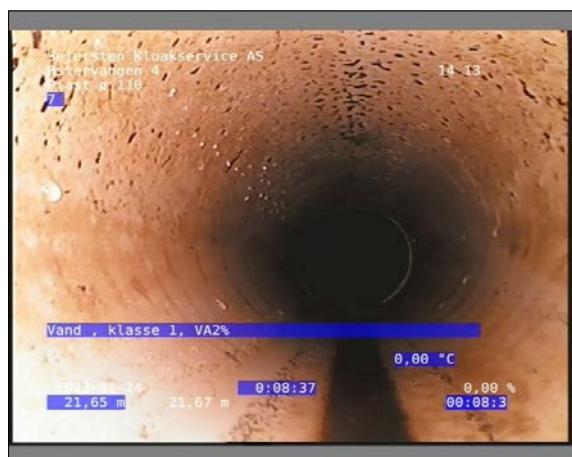
Foto: 14\_1\_18\_24012023\_114627\_1.JPG  
21,67m, Vand , klasse 1 / VA2%

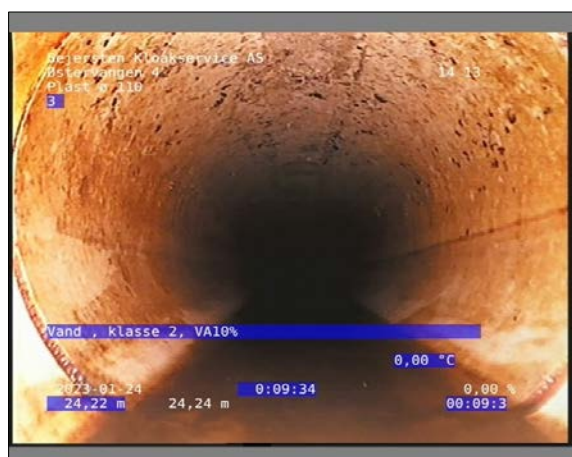
Foto: 14\_1\_20\_24012023\_114738\_1.JPG  
24,24m, Vand , klasse 2 / VA10%

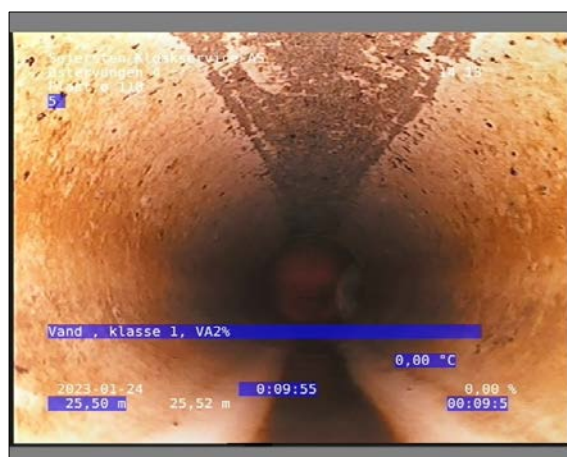
Foto: 14\_1\_21\_24012023\_114809\_1.JPG  
25,52m, Vand , klasse 1 / VA2%

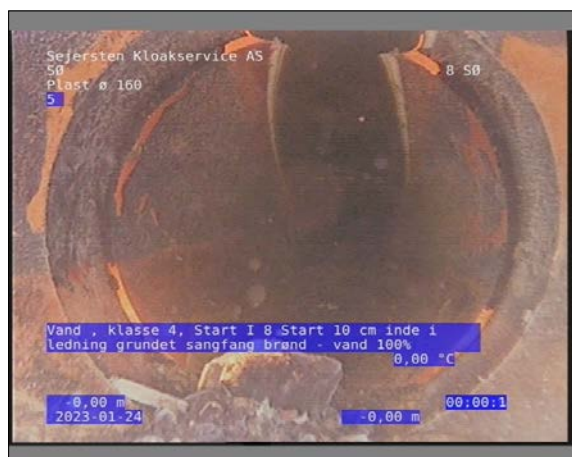
| Kundenavn : Grundejerforeningen Strandsegårdsvej | | | | | | Media : Harddisk | | | | System : Regnvand | | | | Dato : 24-01-2023 | | | | Rapp. nr. : 24012306 | | | | | | | | |
|---|---|---|---|---|---|---|---|---|---|---|--|---|---|---|---|--|---|---|---|---|---|---|---|---|---|---|
| | 16_1A | 0,00 | ø160 | S | Plast | S | | | 4 | | | | | | | | | | | | | | | | Start I 8 Start 10 cm inde i ledning grundet sangfang brønd - vand 100% | |

Foto: 16\_1\_1\_24012023\_134655\_1.JPG  
 0m, Vand, klasse 4 / Start I 8 Start 10 cm inde i ledning grundet sangfang brønd - vand 100%

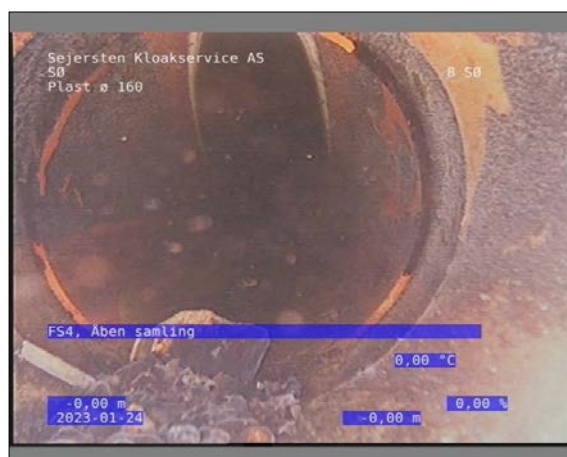
Foto: 16\_1\_4\_24012023\_134837\_1.JPG  
 0,01m, FS4, Åben samling

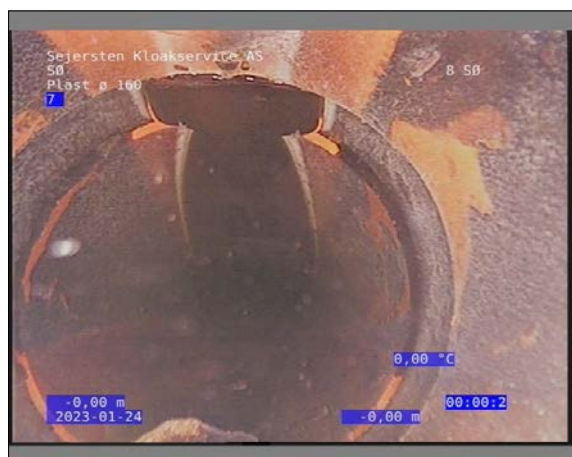
Foto: 16\_1\_4\_24012023\_134843\_2.JPG  
 0,01m, FS4, Åben samling

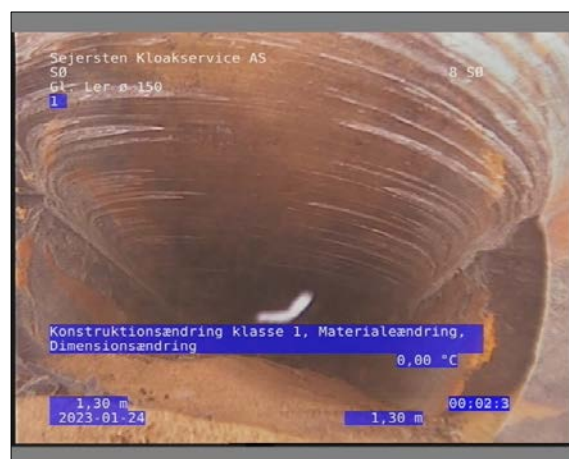
Foto: 16\_1\_7\_24012023\_135200\_1.JPG  
 1,3m, Konstruktionsændring klasse 1, Materialeændring, Dimensionsændring

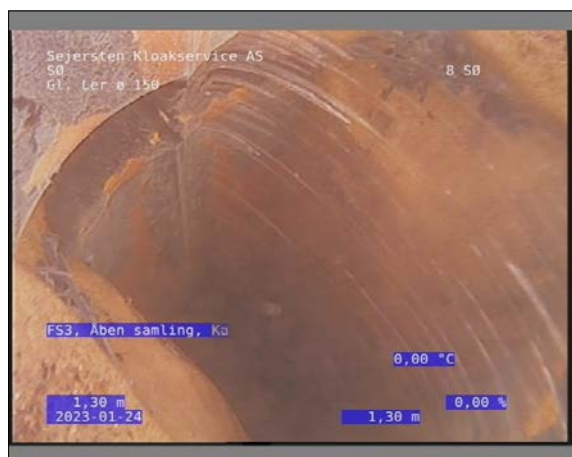
Foto: 16\_1\_8\_24012023\_135257\_1.JPG  
 1,3m, FS3, Åben samling / Kamera er under vand

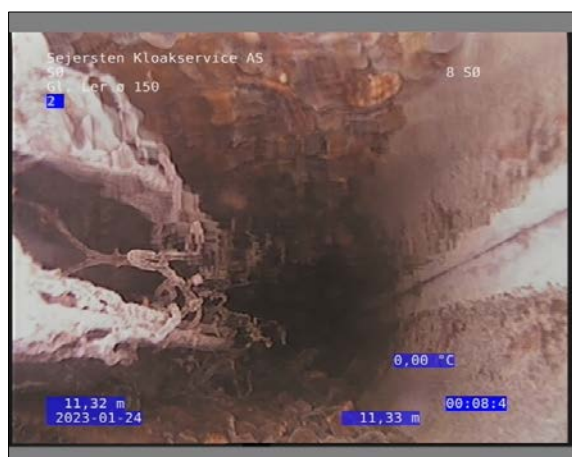
| Kundenavn : Grundejerforeningen Strandsegårdsvej | | | | | | Media : Harddisk | | | | System : Regnvand | | | | Dato : 24-01-2023 | | | | Rapp. nr. : 24012306 | | | | | | | | |
|---|---|---|---|---|---|---|---|---|---|---|--|---|---|---|---|--|---|---|---|---|---|---|---|---|---|---|
| | 16_11 | 11,33 | | | | | | | | | | | | | RØ | | | | | S3 | 00 - 12 | P | | | Pilerod løber i ledning | |

Foto: 16\_1\_11\_24012023\_140750\_1.JPG  
 11,33m, Rødder klasse 3, fra urref 00 til urref 12, Pælerod, Start / Pælerod løber i ledning

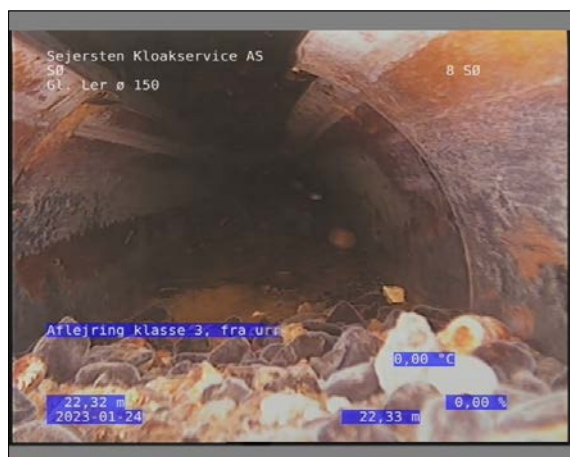
Foto: 16\_1\_17\_24012023\_142036\_1.JPG  
 22,33m, Aflejring klasse 3, fra urref 00 til urref 12, Sand/Grus, Stop

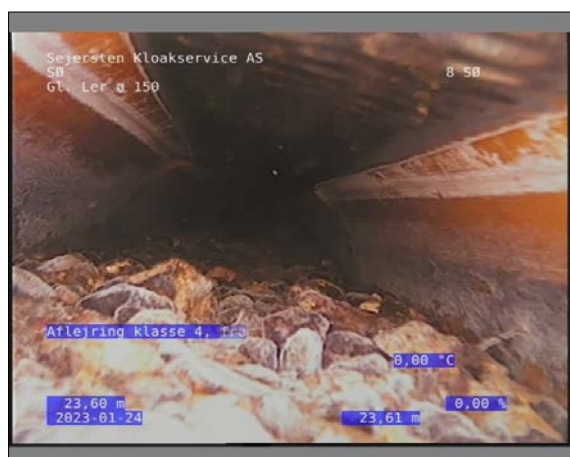
Foto: 16\_1\_19\_24012023\_142226\_1.JPG  
 23,61m, Aflejring klasse 4, fra urref 00 til urref 12, Sand/Grus, Stop
