Sagsnavn:  
Strandsegårdsvej, 3310 Ølst

Dato:  
19-01-2023

**Sejersten Kloakservice AS**  
 Strandsegårdsvej 1  
 Ølsted  
 Tel: 47 31 00 92  
 Fax:  
 Email: info@sejersten-kloak.dk

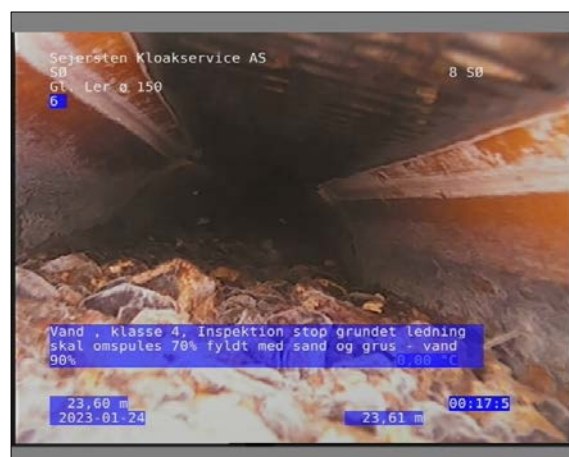
Foto: 16\_1\_21\_24012023\_142359\_1.JPG  
 23,61m, Vand, klasse 4 / Inspektion stop grundet ledning skal ompules 70% fyldt med sand og grus - vand 90%

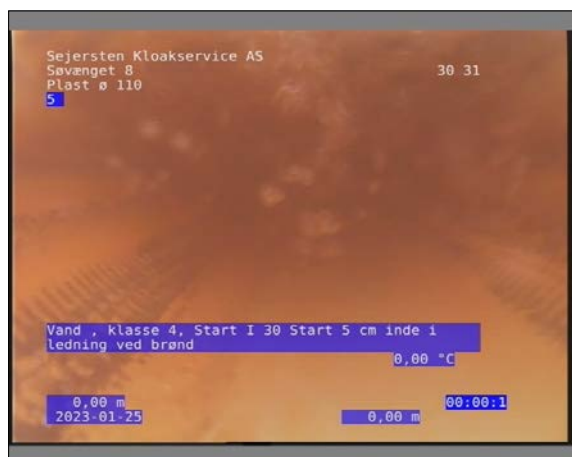
Foto: 17\_1\_1\_25012023\_082142\_1.JPG  
 0m, Vand, klasse 4 / Start I 30 Start 5 cm inde i ledning ved brønd

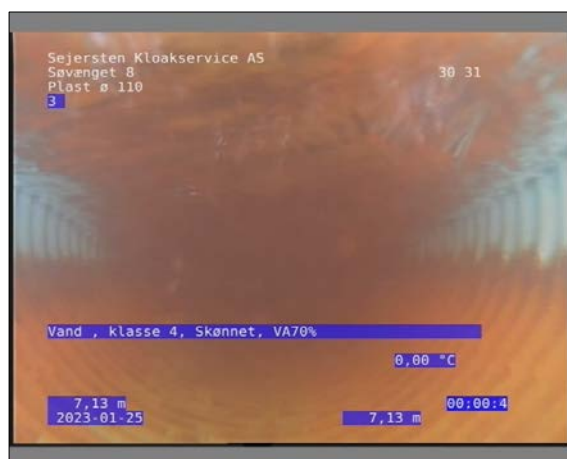
Foto: 17\_1\_12\_25012023\_090720\_1.JPG  
7,13m, Vand , klasse 4 / Skønnet, VA70%

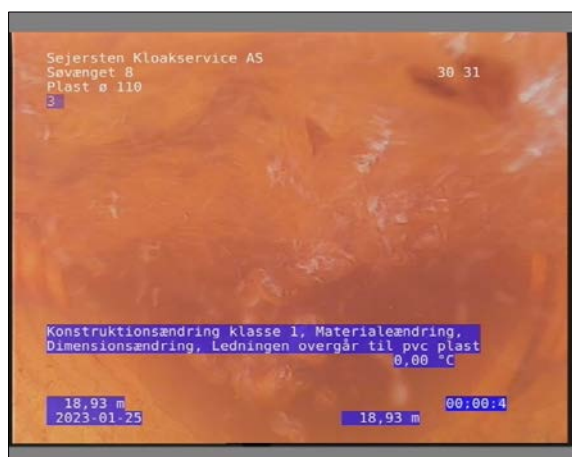
Foto: 17\_1\_15\_25012023\_091322\_1.JPG  
 18,93m, Konstruktionsændring klasse 1, Materialeændring, Dimensionsændring / Ledningen overgår til pvc plast

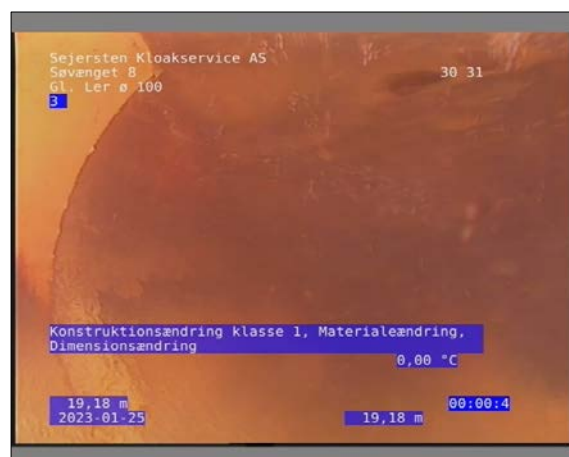
Foto: 17\_1\_16\_25012023\_091512\_1.JPG  
 19,18m, Konstruktionsændring klasse 1, Materialeændring, Dimensionsændring

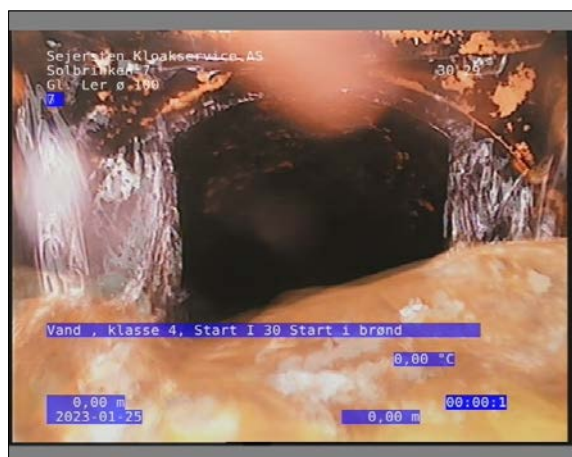
Foto: 18\_1\_1\_25012023\_103547\_1.JPG  
 0m, Vand, klasse 4 / Start I 30 Start i brønd

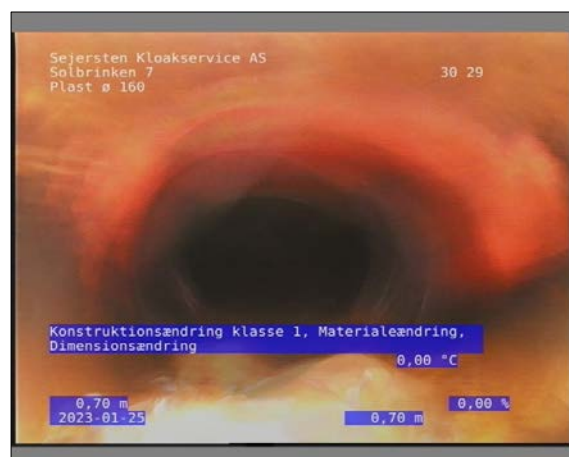
Foto: 18\_1\_5\_25012023\_103847\_1.JPG  
 0,7m, Konstruktionsændring klasse 1, Materialeændring, Dimensionsændring

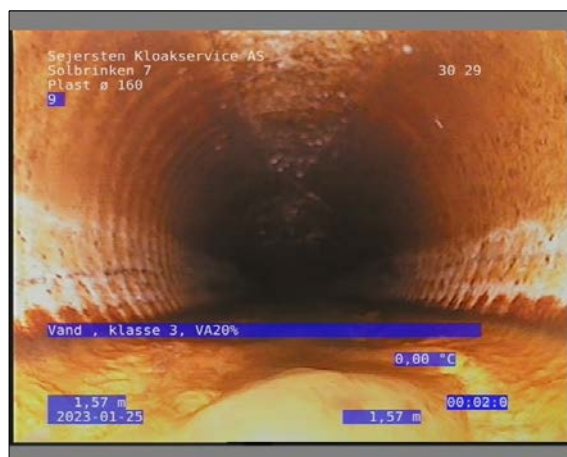
Foto: 18\_1\_8\_25012023\_104010\_1.JPG  
1,57m, Vand, klasse 3 / VA20%

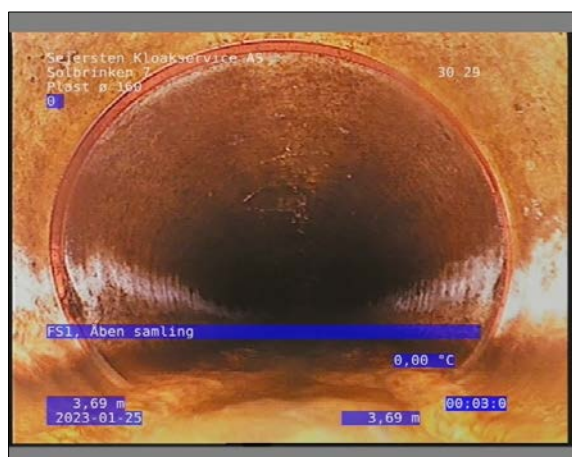
Foto: 18\_1\_9\_25012023\_104115\_1.JPG  
3,69m, FS1, Åben samling

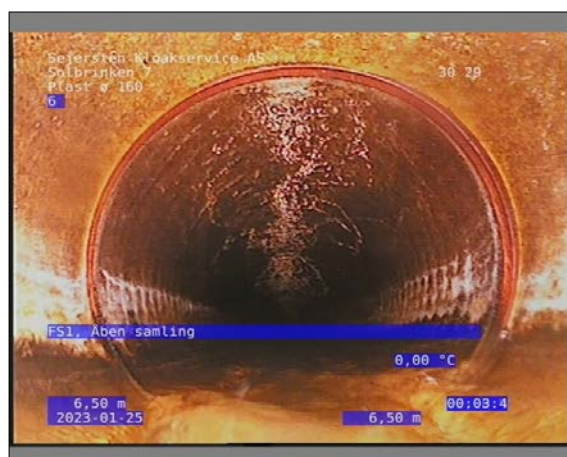
Foto: 18\_1\_10\_25012023\_104209\_1.JPG  
6,5m, FS1, Åben samling

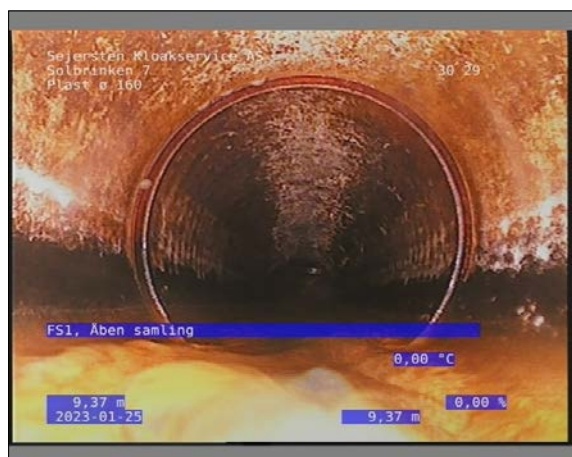
Foto: 18\_1\_11\_25012023\_104256\_1.JPG  
9,37m, FS1, Åben samling

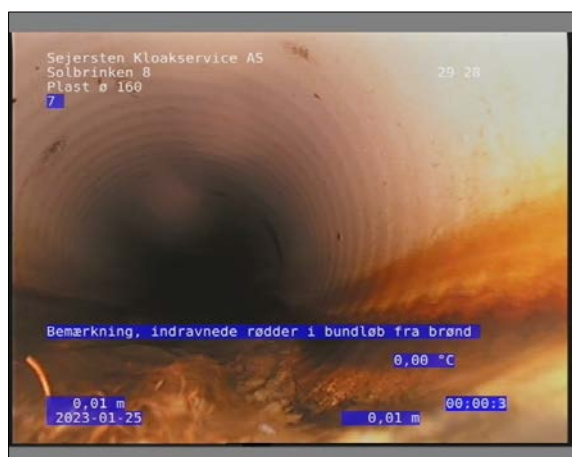
Foto: 19\_1\_4\_25012023\_110126\_1.JPG  
 0,01m, Bemærkning / indravnede rødder i bundløb fra brønd

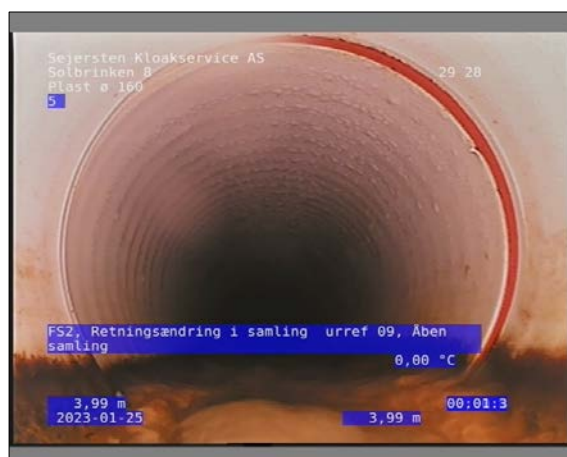
Foto: 19\_1\_5\_25012023\_110246\_1.JPG  
 3,99m, FS2, Retningsændring i samling urref 09, Åben samling

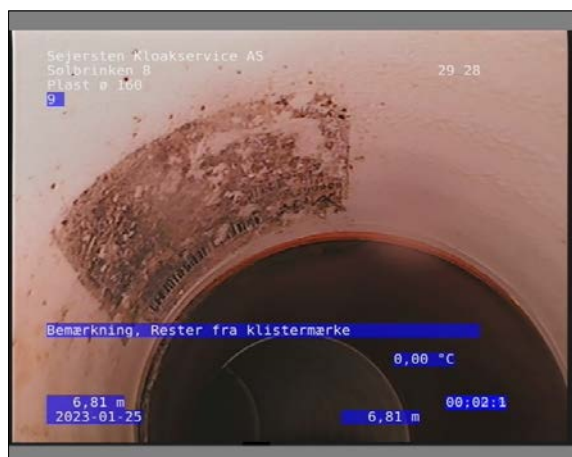
Foto: 19\_1\_6\_25012023\_110354\_1.JPG  
6,81m, Bemærkning / Rester fra klistermærke

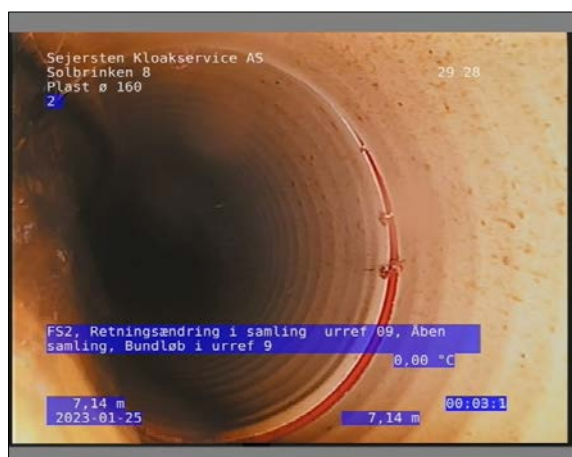
Foto: 19\_1\_8\_25012023\_110610\_1.JPG  
7,14m, FS2, Retningsændring i samling urref 09, Åben samling  
/ Bundløb i urref 9

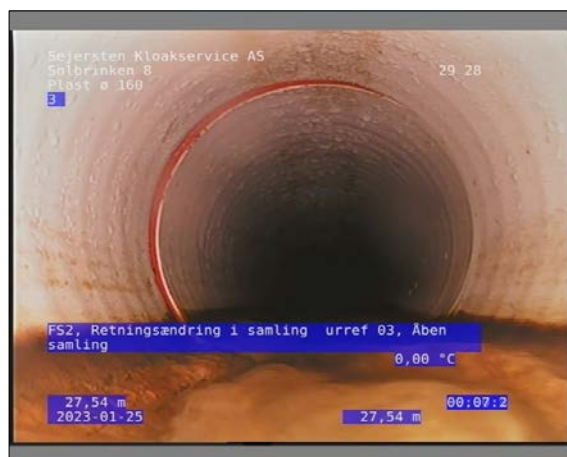
Foto: 19\_1\_11\_25012023\_111122\_1.JPG  
 27,54m, FS2, Retningsændring i samling urref 03, Åben samling

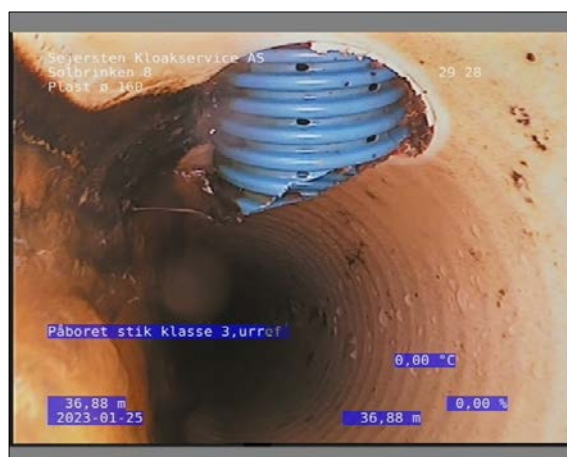
Foto: 19\_1\_13\_25012023\_111700\_1.JPG  
 36,88m, Påboret stik klasse 3, urref 09, Indragende stik / Indravnede drænrør - bundløb i urref 9

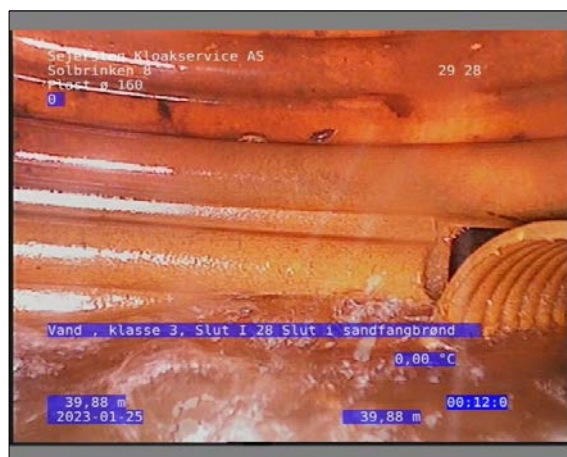
Foto: 19\_1\_16\_25012023\_112145\_1.JPG  
 39,88m, Vand, klasse 3 / Slut I 28 Slut i sandfangbrønd

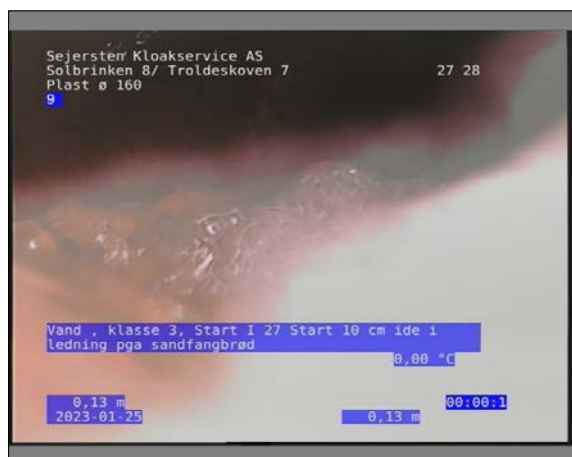
Foto: 20\_1\_1\_25012023\_122848\_1.JPG  
 0,13m, Vand , klasse 3 / Start I 27 Start 10 cm ide i ledning pga sandfangbrød

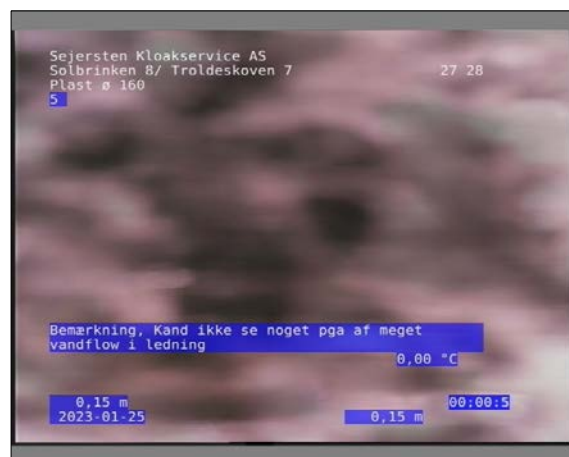
Foto: 20\_1\_3\_25012023\_123101\_1.JPG  
 0,15m, Bemærkning / Kand ikke se noget pga af meget vandflow i ledning

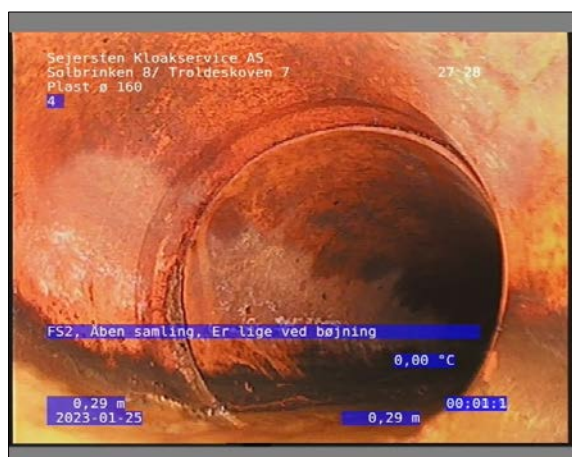
Foto: 20\_1\_4\_25012023\_123203\_1.JPG  
 0,29m, FS2, Åben samling / Er lige ved bøjning

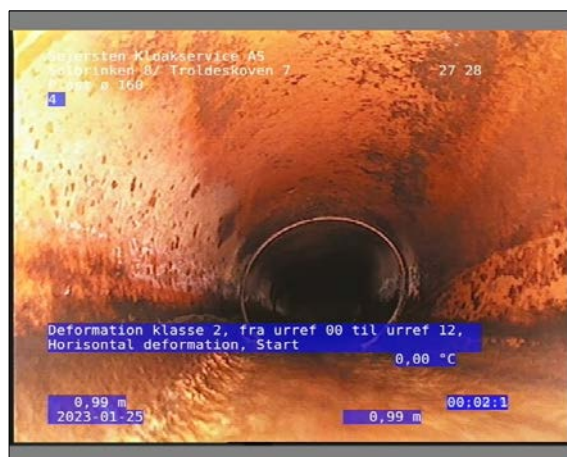
Foto: 20\_1\_7\_25012023\_123405\_1.JPG  
 0,99m, Deformation klasse 2, fra urref 00 til urref 12, Horizontal deformation, Start

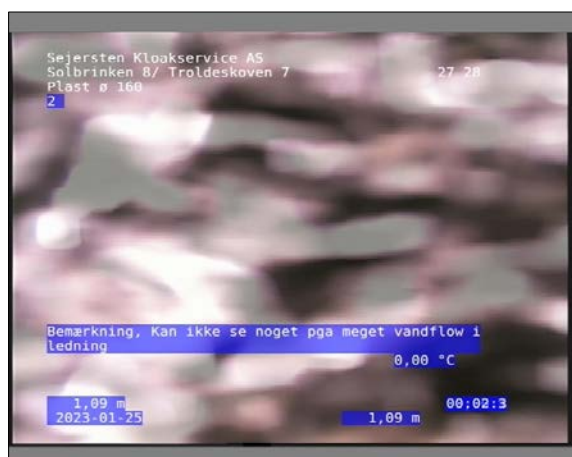
Foto: 20\_1\_8\_25012023\_123451\_1.JPG  
 1,09m, Bemærkning / Kan ikke se noget pga meget vandflow i ledning

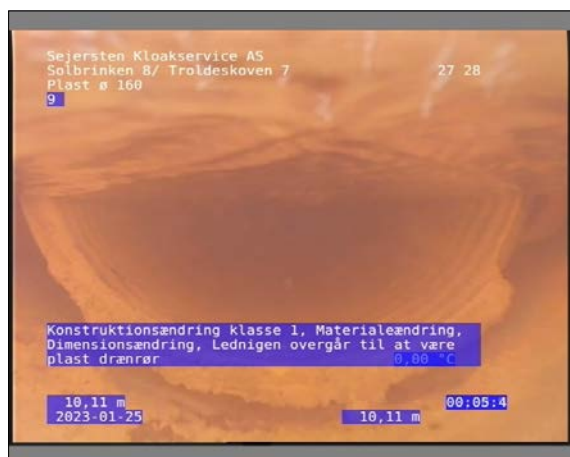
Foto: 20\_1\_11\_25012023\_124020\_1.JPG  
 10,11m, Konstruktionsændring klasse 1, Materialeændring, Dimensionsændring / Lednigen overgår til at være plast drænrør

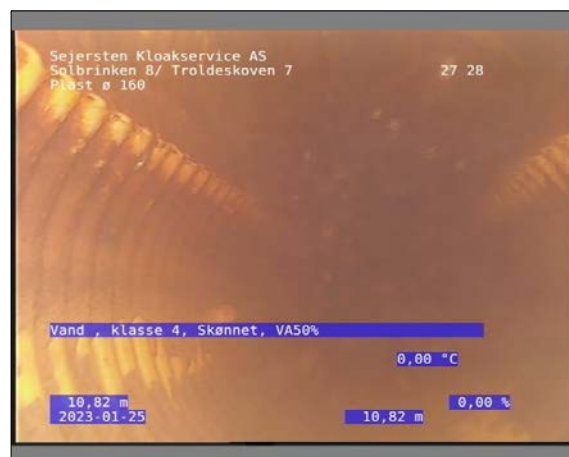
Foto: 20\_1\_13\_25012023\_124136\_1.JPG  
 10,82m, Vand , klasse 4 / Skønnet, VA50%

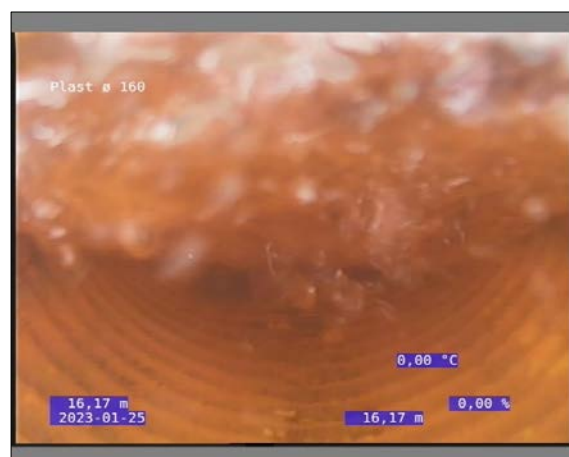
Foto: 20\_1\_15\_25012023\_124523\_1.JPG  
 16,16m, Deformation klasse 3, fra urref 00 til urref 12, Vertikal deformation / Skønnet da kamera har svært ved at komme videre og kan kun se bunden af ledningen pga meget vandflow

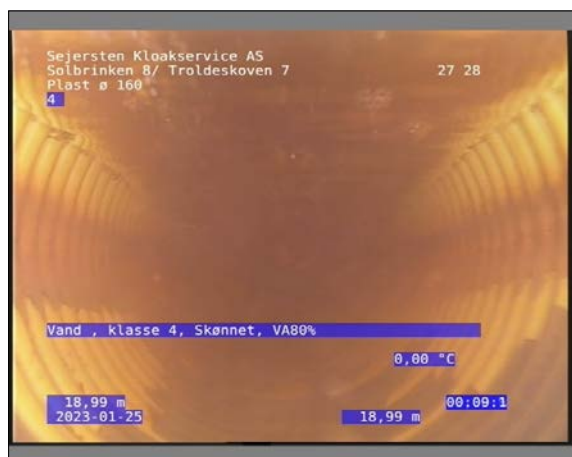
Foto: 20\_1\_16\_25012023\_124625\_1.JPG  
18,99m, Vand , klasse 4 / Skønnet, VA80%

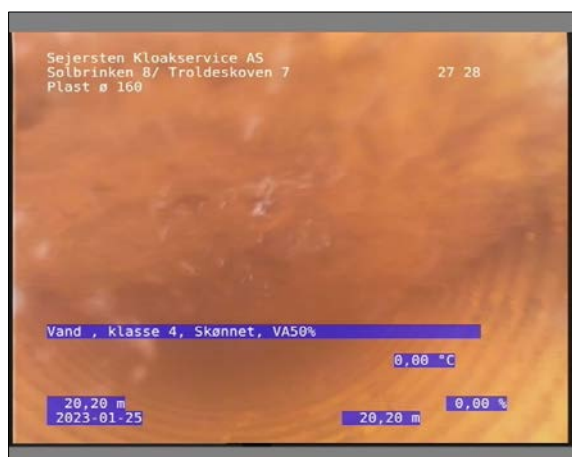
Foto: 20\_1\_18\_25012023\_124747\_1.JPG  
20,2m, Vand , klasse 4 / Skønnet, VA50%

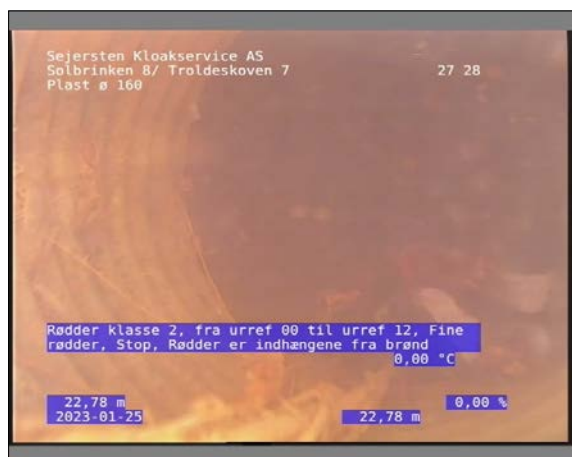
Foto: 20\_1\_20\_25012023\_124934\_1.JPG  
 22,78m, Rødder klasse 2, fra urref 00 til urref 12, Fine rødder, Stop / Rødder er indhængene fra brønd

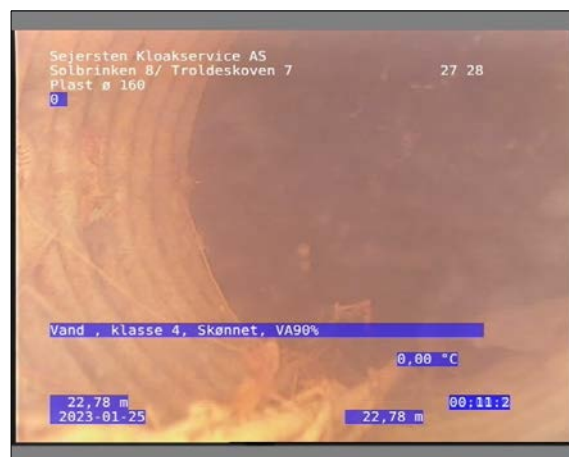
Foto: 20\_1\_21\_25012023\_125000\_1.JPG  
 22,78m, Vand , klasse 4 / Skønnet, VA90%

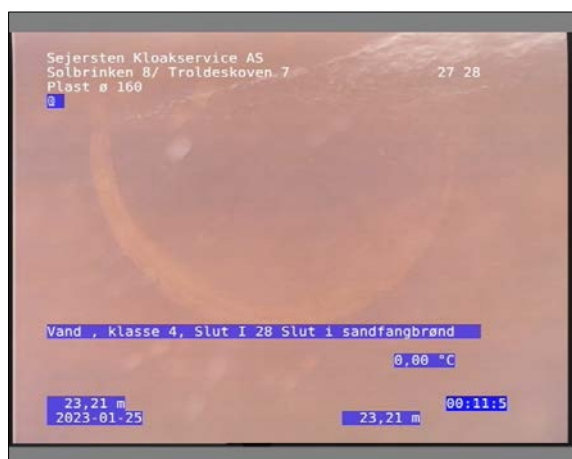
Foto: 20\_1\_23\_25012023\_125100\_1.JPG  
 23,21m, Vand , klasse 4 / Slut I 28 Slut i sandfangbrønd

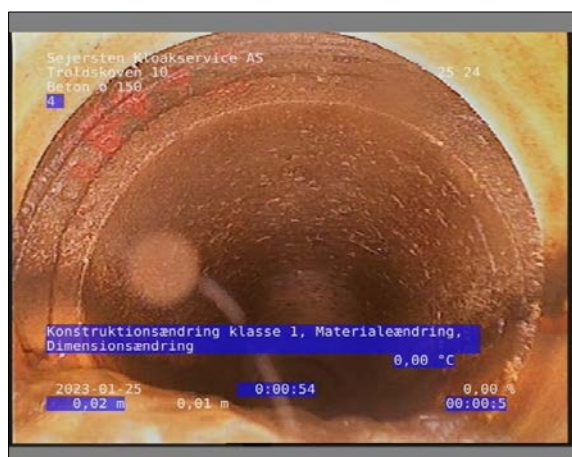
Foto: 21\_1\_4\_25012023\_132748\_1.JPG  
 0,02m, Konstruktionsændring klasse 1, Materialeændring,  
 Dimensionsændring

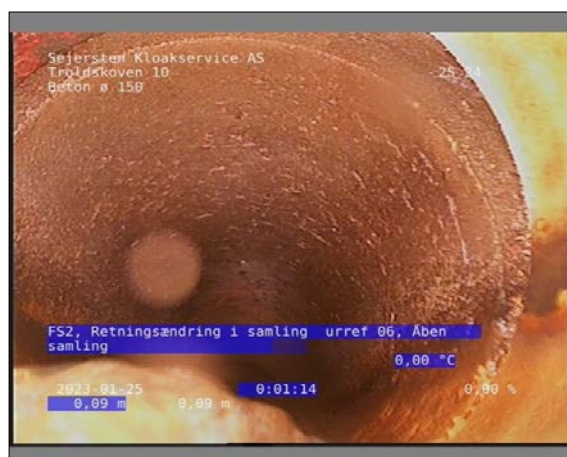
Foto: 21\_1\_5\_25012023\_132827\_1.JPG  
 0,09m, FS2, Retningsændring i samling urref 06, Åben samling

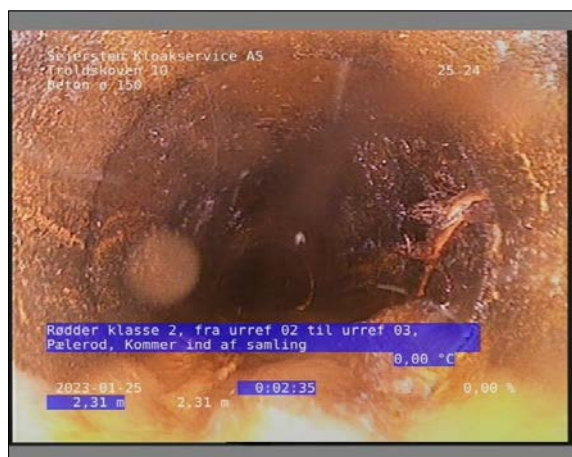
Foto: 21\_1\_6\_25012023\_133102\_1.JPG  
 2,31m, Rødder klasse 2, fra urref 02 til urref 03, Pælerod /  
 Kommer ind af samling

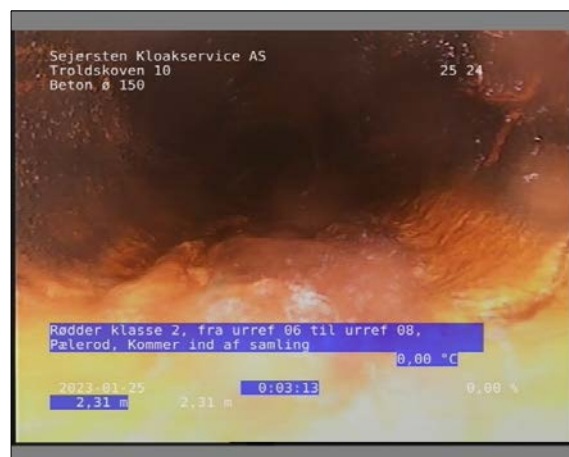
Foto: 21\_1\_7\_25012023\_133234\_1.JPG  
 2,31m, Rødder klasse 2, fra urref 06 til urref 08, Pælerod /  
 Kommer ind af samling

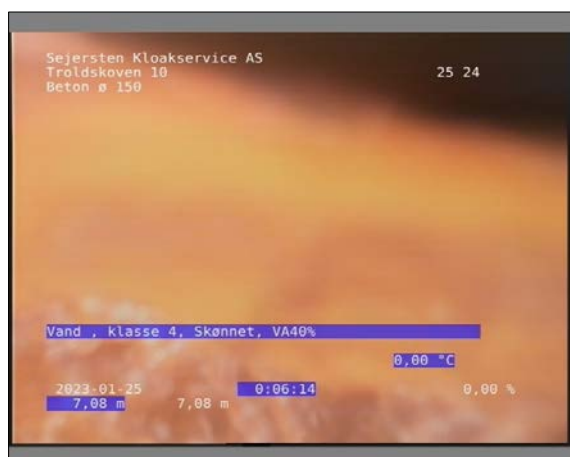
Foto: 21\_1\_12\_25012023\_133717\_1.JPG  
 7,08m, Vand , klasse 4 / Skønnet, VA40%

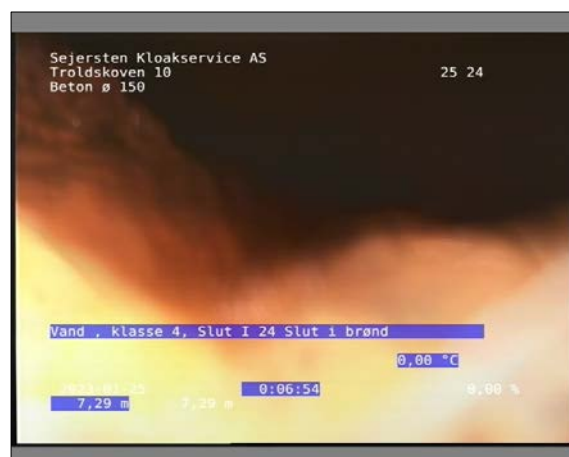
Foto: 21\_1\_15\_25012023\_133824\_1.JPG  
 7,29m, Vand , klasse 4 / Slut I 24 Slut i brønd - Ledningen ender i brønd som ikke er afmærket på tegning men slutter i brønd 25A

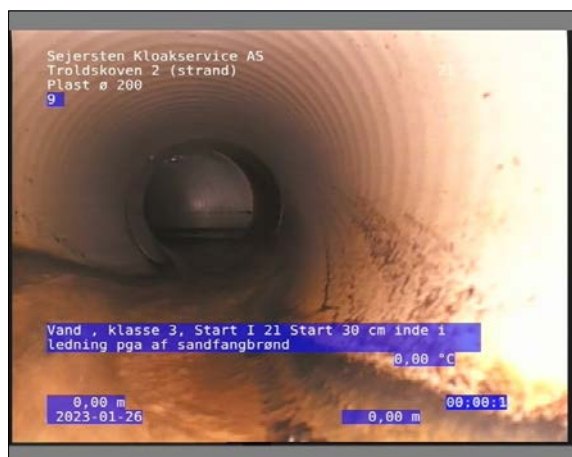
Foto: 22\_1\_1\_26012023\_080156\_1.JPG  
 0m, Vand, klasse 3 / Start I 21 Start 30 cm inde i ledning pga af sandfangbrønd

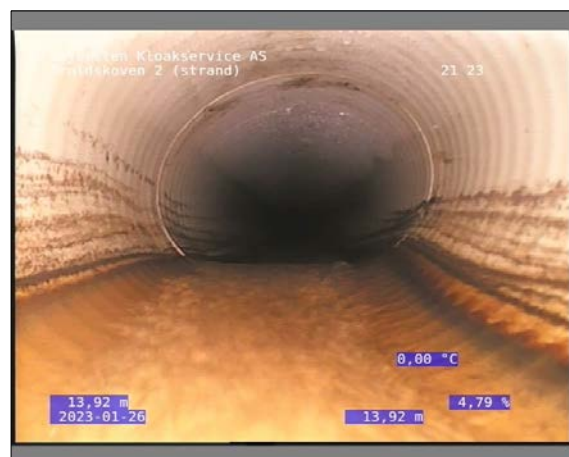
| Kundenavn : Grundejerforeningen Strandsegårdsvej | | | | | | Media : Harddisk | | | | System : Regnvand | | | | Dato : 26-01-2023 | | | | Rapp. nr. : 26012301 | | | | | | | | | |
|---|---|---|---|---|---|---|---|---|---|---|---|---|--|---|--|---|--|---|--|---|---|---|---|---|---|--|--|
| | 22_9A | 13,92 | | | | | | | | | | DE | | | | | | | | | 00 - 12 | V | | | | | |

Foto: 22\_1\_9\_26012023\_081246\_1.JPG  
 13,92m, Deformation klasse 3, fra urref 00 til urref 12, Vertikal deformation

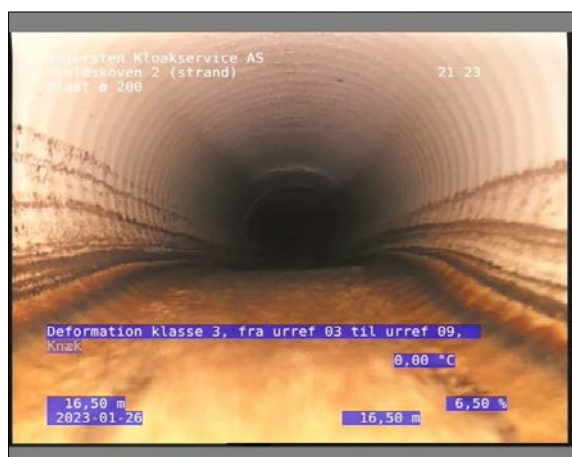
| Kundenavn : Grundejerforeningen Strandsegårdsvej | | | | | | Media : Harddisk | | | | System : Regnvand | | | | Dato : 26-01-2023 | | | | Rapp. nr. : 26012301 | | | | | | | | | |
|---|---|---|---|---|---|---|---|---|---|---|---|---|--|---|--|---|--|---|--|---|---|---|---|---|---|--|--|
| | 22_10 | 16,50 | | | | | | | | | | DE | | | | | | | | | 03 - 09 | K | | | | | |

Foto: 22\_1\_10\_26012023\_081401\_1.JPG  
 16,5m, Deformation klasse 3, fra urref 03 til urref 09, Knækdeformation

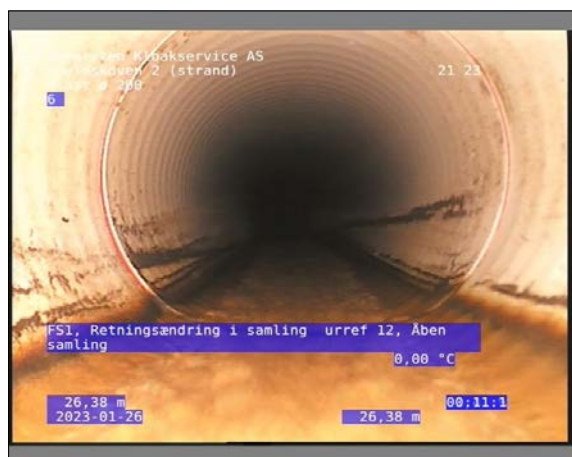
| Kundenavn : Grundejerforeningen Strandsegårdsvej | | | | | | Media : Harddisk | | | | System : Regnvand | | | | Dato : 26-01-2023 | | | | Rapp. nr. : 26012301 | | | | | | | | | |
|---|---|---|---|---|---|---|---|---|---|---|---|---|--|---|--|---|--|---|--|---|---|---|---|---|---|--|--|
| | 22_12 | 26,38 | | | | | | | | FS | | | | | | | | | | | 12 | R | Å | | | | |

Foto: 22\_1\_12\_26012023\_081721\_1.JPG  
 26,38m, FS1, Retningsændring i samling urref 12, Åben samling

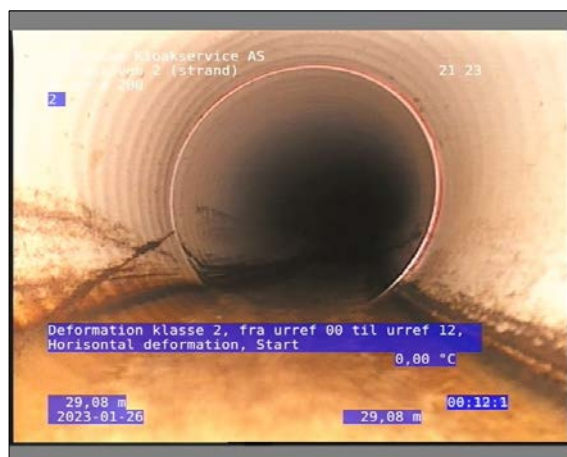
| Kundenavn : Grundejerforeningen Strandsegårdsvej | | | | | | Media : Harddisk | | | | System : Regnvand | | | | Dato : 26-01-2023 | | | | Rapp. nr. : 26012301 | | | | | | | | | |
|---|---|---|---|---|---|---|---|---|---|---|---|---|--|---|--|---|--|---|--|---|---|---|---|---|---|--|--|
| | 22_14 | 29,08 | | | | | | | | | DE | | | | | | | | | S3 | 00 - 12 | H | | | | | |

Foto: 22\_1\_14\_26012023\_081835\_1.JPG  
 29,08m, Deformation klasse 2, fra urref 00 til urref 12, Horisontal deformation, Start

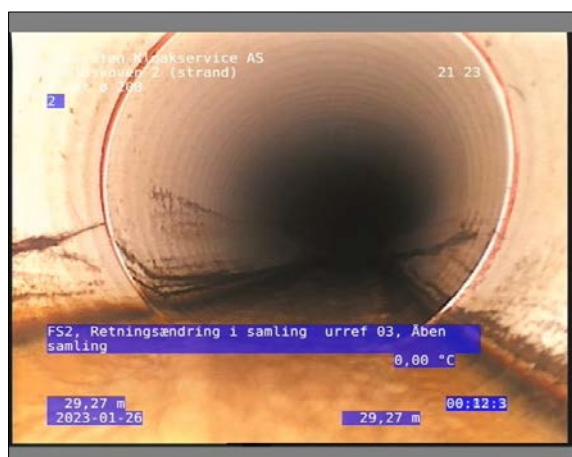
| Kundenavn : Grundejerforeningen Strandsegårdsvej | | | | | | Media : Harddisk | | | | System : Regnvand | | | | Dato : 26-01-2023 | | | | Rapp. nr. : 26012301 | | | | | | | | | |
|---|---|---|---|---|---|---|---|---|---|---|---|---|--|---|--|---|--|---|--|---|---|---|---|---|---|--|--|
| | 22_15 | 29,27 | | | | | | | | | FS | | | | | | | | | | 03 | R | Å | | | | |

Foto: 22\_1\_15\_26012023\_081910\_1.JPG  
 29,27m, FS2, Retningsændring i samling urref 03, Åben samling

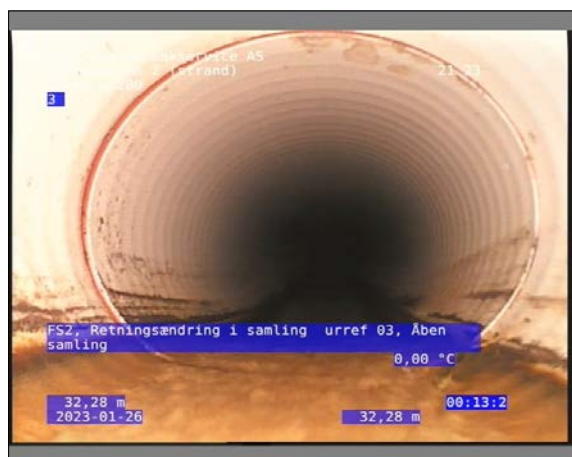
| Kundenavn : Grundejerforeningen Strandsegårdsvej | | | | | | Media : Harddisk | | | | System : Regnvand | | | | Dato : 26-01-2023 | | | | Rapp. nr. : 26012301 | | | | | | | | | |
|---|---|---|---|---|---|---|---|---|---|---|---|---|--|---|--|---|--|---|--|---|---|---|---|---|---|--|--|
| | 22_18 | 32,27 | | | | | | | | | FS | | | | | | | | | | 03 | R | Å | | | | |

Foto: 22\_1\_18\_26012023\_082031\_1.JPG  
 32,27m, FS2, Retningsændring i samling urref 03, Åben samling

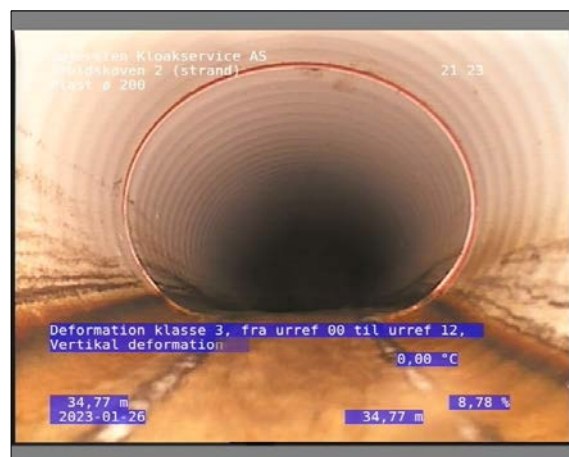
| Kundenavn : Grundejerforeningen Strandsegårdsvej | | | | | | Media : Harddisk | | | | System : Regnvand | | | | Dato : 26-01-2023 | | | | Rapp. nr. : 26012301 | | | | | | | | | |
|---|---|---|---|---|---|---|---|---|---|---|---|---|--|---|--|---|--|---|--|---|---|---|---|---|---|--|--|
| | 22_20 | 34,77 | | | | | | | | | | DE | | | | | | | | | 00 - 12 | V | | | | | |

Foto: 22\_1\_20\_26012023\_082301\_1.JPG  
 34,77m, Deformation klasse 3, fra urref 00 til urref 12, Vertikal deformation

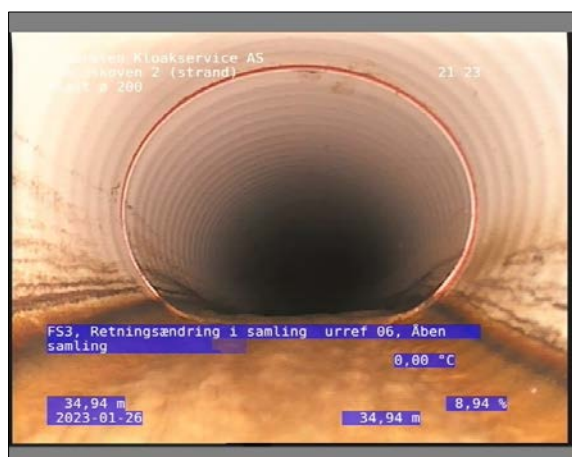
| Kundenavn : Grundejerforeningen Strandsegårdsvej | | | | | | Media : Harddisk | | | | System : Regnvand | | | | Dato : 26-01-2023 | | | | Rapp. nr. : 26012301 | | | | | | | | | |
|---|---|---|---|---|---|---|---|---|---|---|---|---|--|---|--|---|--|---|--|---|---|---|---|---|---|--|--|
| | 22_19 | 34,94 | | | | | | | | | | FS | | | | | | | | | 06 | R | Å | | | | |

Foto: 22\_1\_19\_26012023\_082210\_1.JPG  
 34,94m, FS3, Retningsændring i samling urref 06, Åben samling

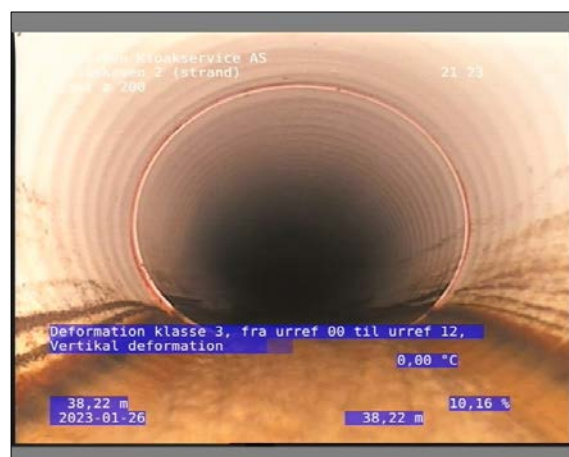
Foto: 22\_1\_21\_26012023\_082357\_1.JPG  
 38,22m, Deformation klasse 3, fra urref 00 til urref 12, Vertikal deformation

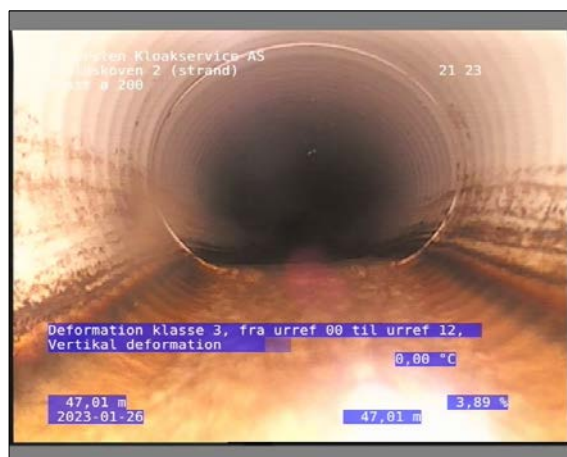
Foto: 22\_1\_23\_26012023\_082650\_1.JPG  
 47,01m, Deformation klasse 3, fra urref 00 til urref 12, Vertikal deformation

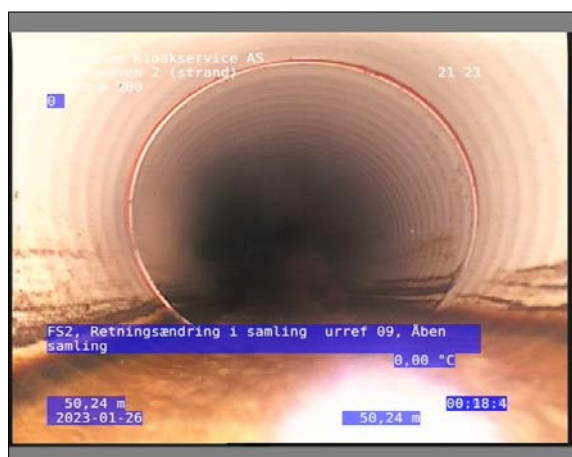
Foto: 22\_1\_24\_26012023\_082801\_1.JPG  
 50,24m, FS2, Retningsændring i samling urref 09, Åben samling

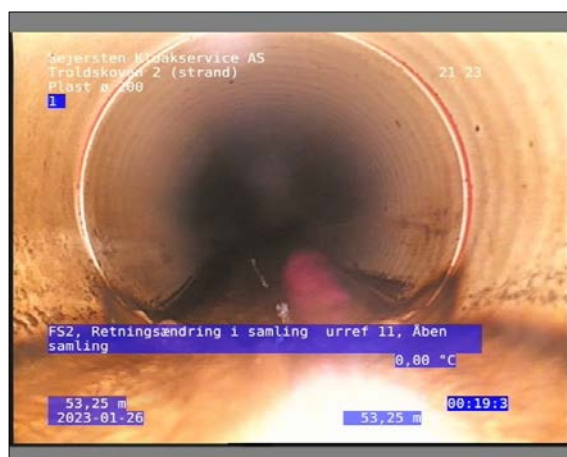
Foto: 22\_1\_25\_26012023\_082916\_1.JPG  
 53,24m, FS2, Retningsændring i samling urref 11, Åben samling

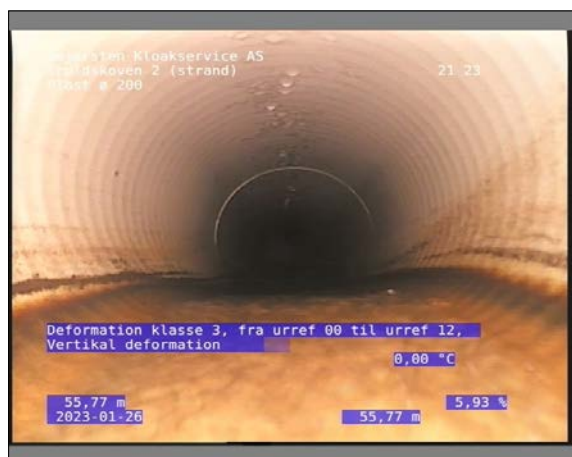
Foto: 22\_1\_26\_26012023\_083005\_1.JPG  
 55,77m, Deformation klasse 3, fra urref 00 til urref 12, Vertikal deformation

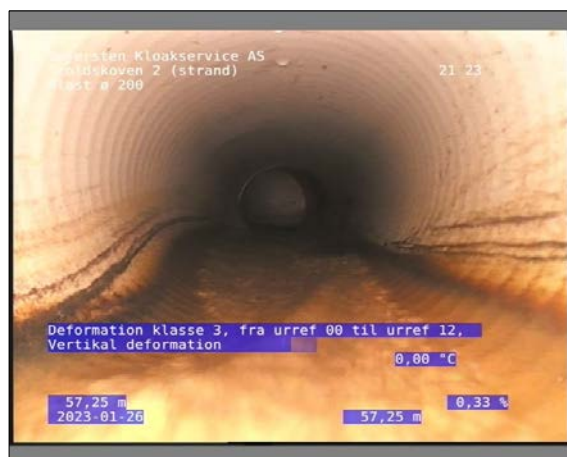
Foto: 22\_1\_27\_26012023\_083108\_1.JPG  
 57,25m, Deformation klasse 3, fra urref 00 til urref 12, Vertikal deformation

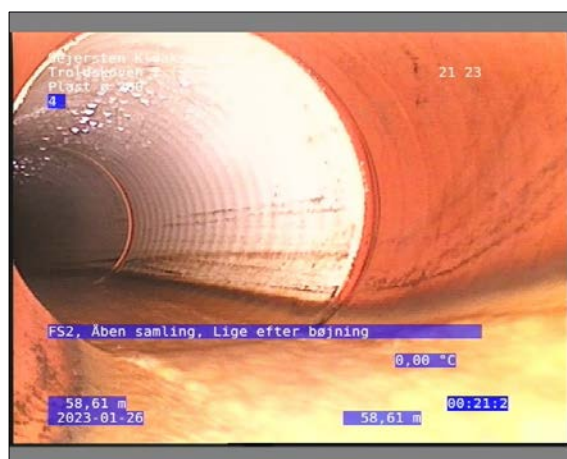
Foto: 22\_1\_29\_26012023\_083249\_1.JPG  
 58,61m, FS2, Åben samling / Lige efter bøjning

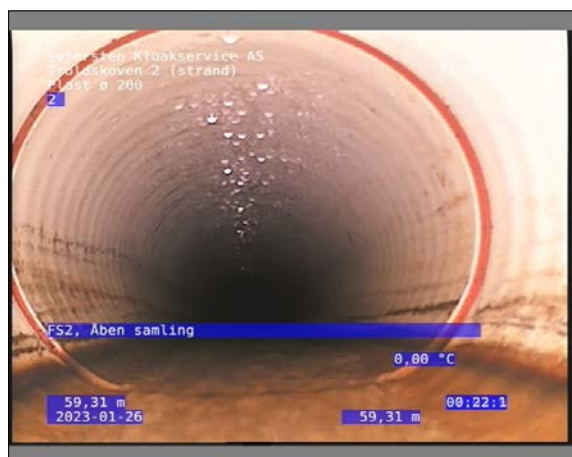
Foto: 22\_1\_30\_26012023\_083346\_1.JPG  
 59,31m, FS2, Åben samling

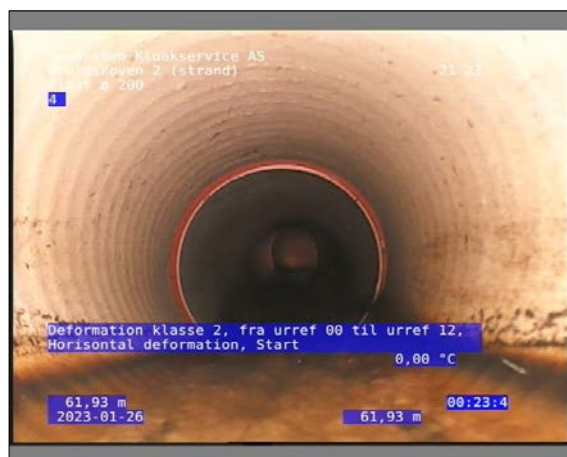
Foto: 22\_1\_32\_26012023\_083540\_1.JPG  
 61,93m, Deformation klasse 2, fra urref 00 til urref 12, Horizontal deformation, Start

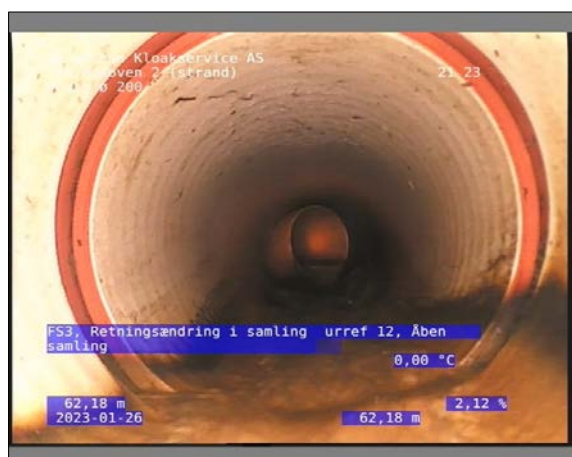
Foto: 22\_1\_33\_26012023\_083610\_1.JPG  
 62,17m, FS3, Retningsændring i samling urref 12, Åben samling

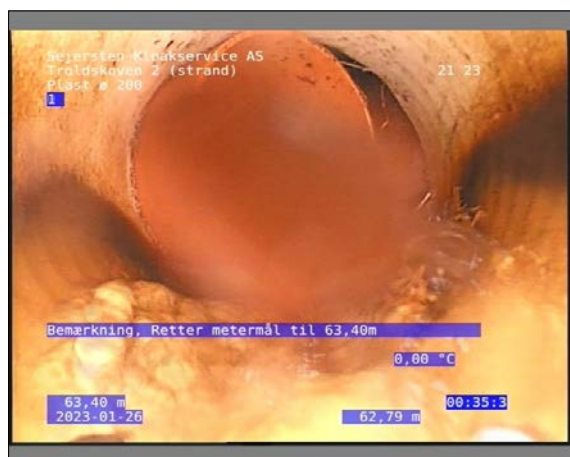
Foto: 22\_1\_36\_26012023\_090623\_1.JPG  
 63,4m, Bemærkning / Retter metermål til 63,40m

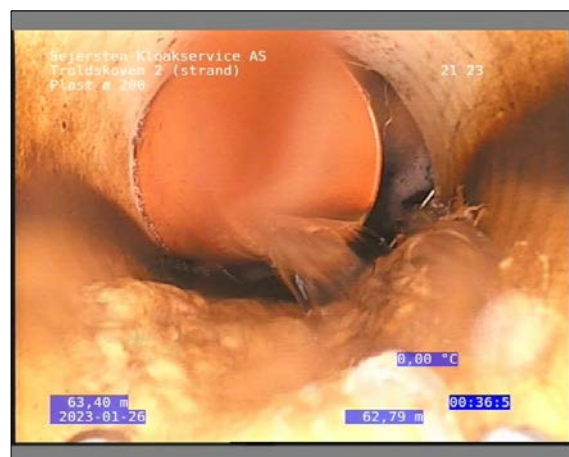
Foto: 22\_1\_39\_26012023\_091130\_1.JPG  
 63,4m, Konstruktionsændring klasse 2, Dimensionsændring, Retningsændringer urref 09 / 30 grader skønnet - Tilløb rør er skubbet ind i ledning og rundt om tilbøb er der udsyn til brønd - Fejl i metermål på skærmttekst skal være 63,40m

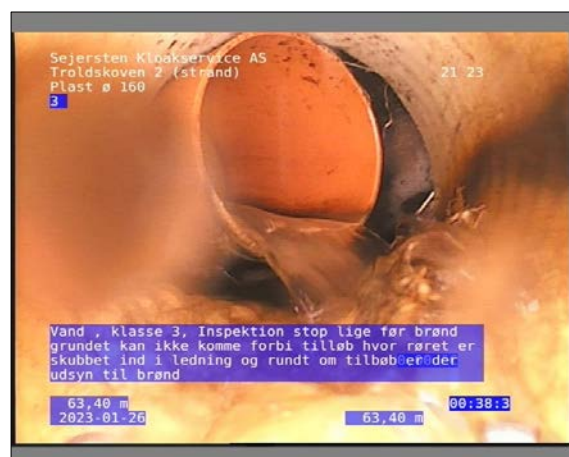
Foto: 22\_1\_40\_26012023\_091444\_1.JPG  
 63,4m, Vand , klasse 3, Inspektion stop lige før brønd grundet kan ikke komme forbi tilbøb hvor røret er skubbet ind i ledning og rundt om tilbøb er der udsyn til brønd

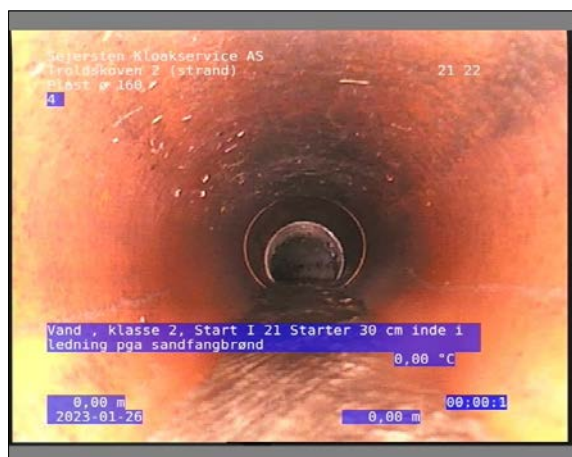
Foto: 23\_1\_1\_26012023\_093535\_1.JPG  
 0m, Vand , klasse 2 / Start I 21 Starter 30 cm inde i ledning pga sandfangbrønd

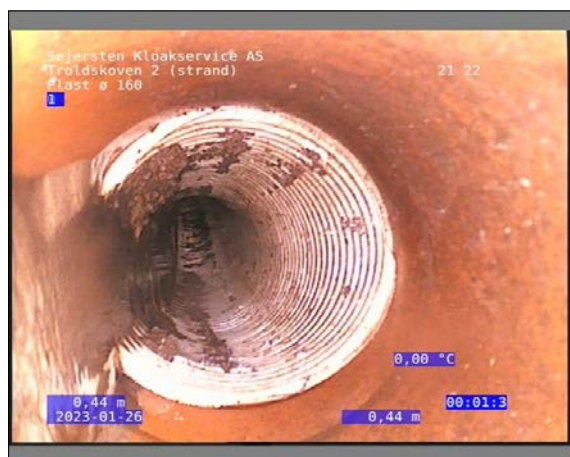
Foto: 23\_1\_5\_26012023\_093855\_2.JPG  
 0,44m, Grenrør klasse 0, urref 09 / Drænrør ø150 - skønnet

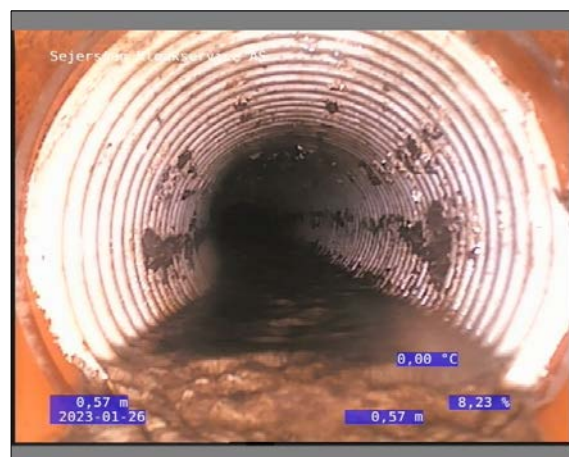
Foto: 23\_1\_6\_26012023\_094031\_1.JPG  
 0,57m, Konstruktionsændring klasse 2, Materialeændring, Dimensionsændring / Ledningen overgår til drænrør

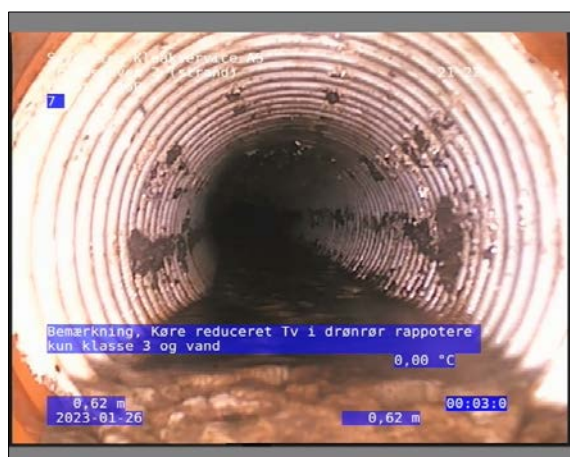
Foto: 23\_1\_7\_26012023\_094213\_1.JPG  
 0,62m, Bemærkning / Køre reduceret Tv i drænrør rapportere kun klasse 3 og vand

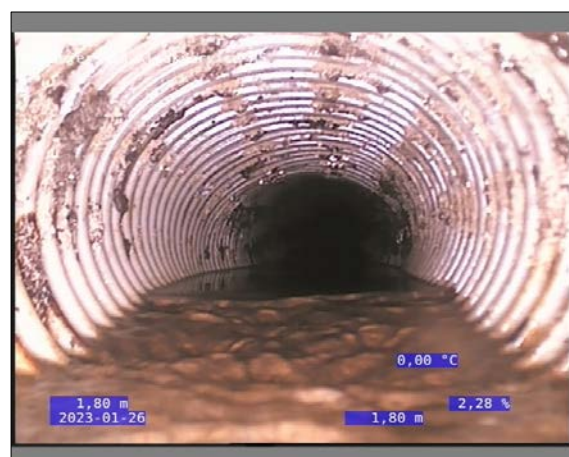
Foto: 23\_1\_9\_26012023\_094312\_1.JPG  
 1,8m, Deformation klasse 3, fra urref 00 til urref 12, Vertikal deformation

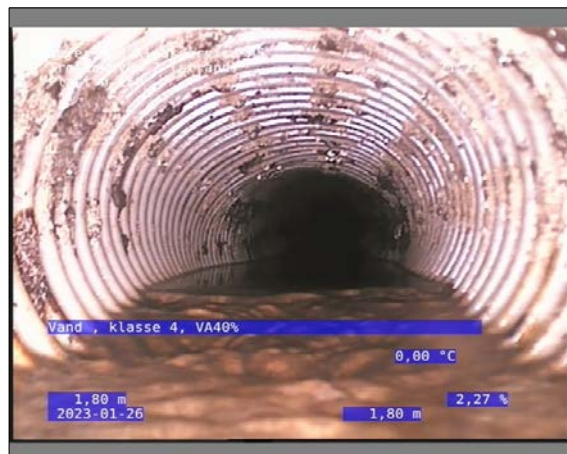
Foto: 23\_1\_11\_26012023\_094354\_1.JPG  
1,8m, Vand , klasse 4 / VA40%

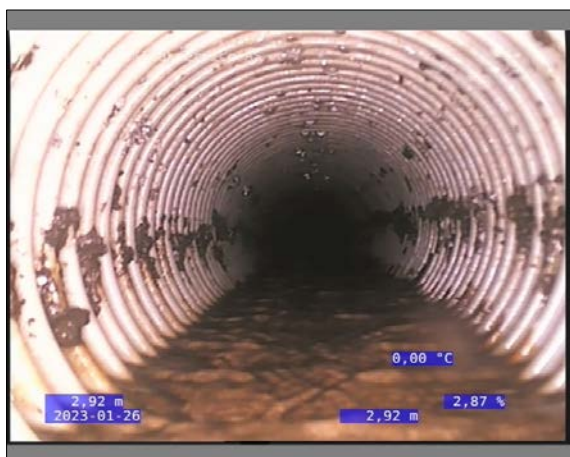
Foto: 23\_1\_12\_26012023\_094421\_1.JPG  
2,92m, Aflejring klasse 3, fra urref 00 til urref 12, Sand/Grus, Stop

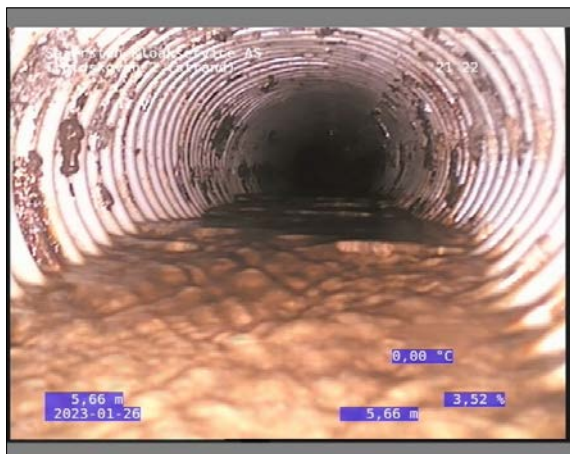
Foto: 23\_1\_14\_26012023\_094549\_1.JPG  
 5,66m, Deformation klasse 3, fra urref 00 til urref 12, Vertikal deformation

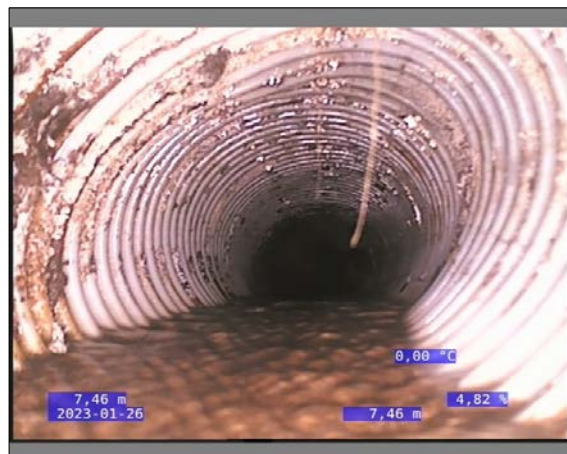
Foto: 23\_1\_15\_26012023\_094648\_1.JPG  
 7,46m, Deformation klasse 3, fra urref 00 til urref 12, Vertikal deformation

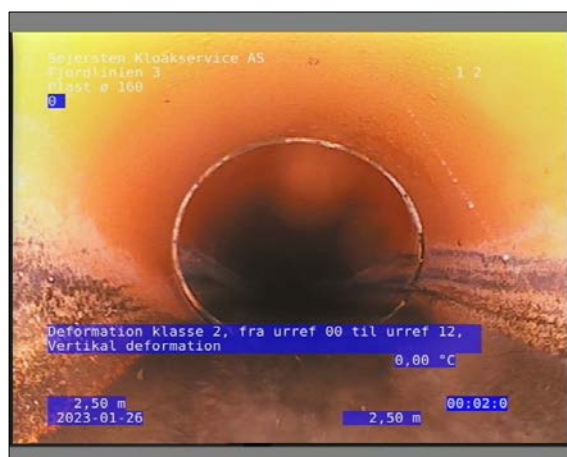
Foto: 24\_1\_5\_26012023\_101107\_1.JPG  
 2,5m, Deformation klasse 2, fra urref 00 til urref 12, Vertikal deformation

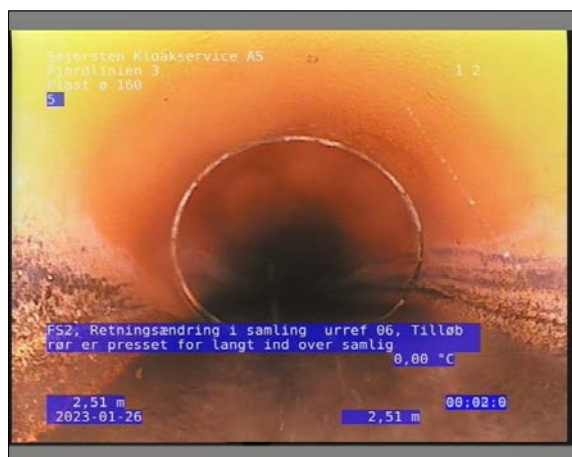
Foto: 24\_1\_6\_26012023\_101216\_1.JPG  
 2,51m, FS2, Retningsændring i samling urref 06 / Tilløb rør er presset for langt ind over samlig

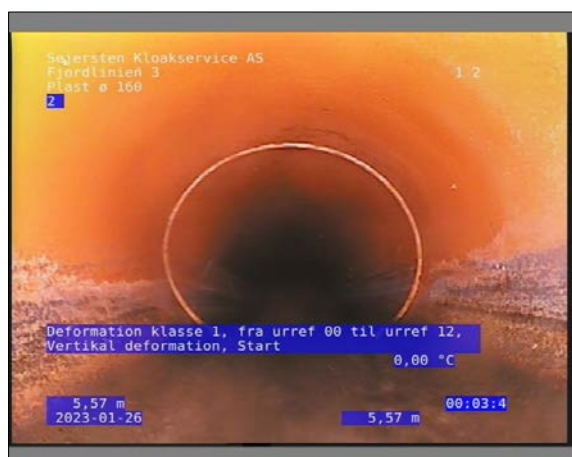
Foto: 24\_1\_8\_26012023\_101618\_1.JPG  
 5,57m, Deformation klasse 1, fra urref 00 til urref 12, Vertikal deformation, Start

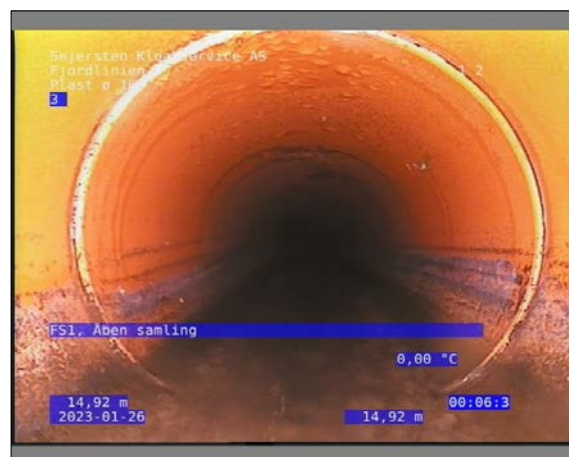
Foto: 24\_1\_13\_26012023\_102013\_1.JPG  
 14,92m, FS1, Åben samling

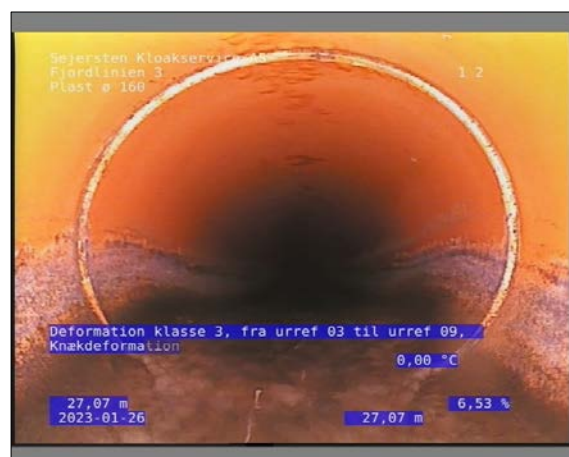
Foto: 24\_1\_15\_26012023\_102312\_1.JPG  
 27,07m, Deformation klasse 3, fra urref 03 til urref 09, Knækdeformation

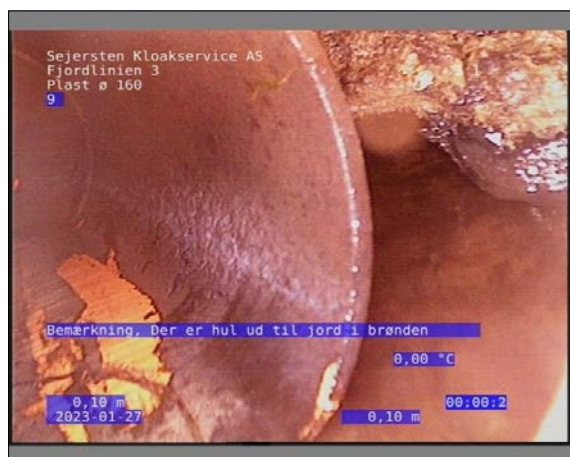
Foto: 25\_1\_2\_27012023\_084241\_1.JPG  
 0,1m, Bemærkning / Der er hul ud til jord i brønden

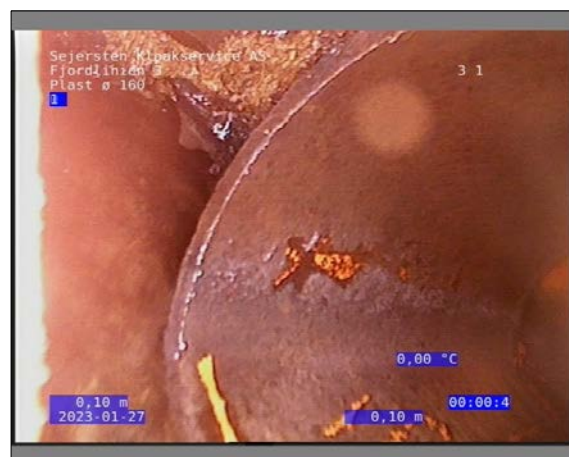
Foto: 25\_1\_2\_27012023\_084253\_2.JPG  
 0,1m, Bemærkning / Der er hul ud til jord i brønden
