Sagsnavn:  
Strandsegårdsvej, 3310 Ølst

Dato:  
19-01-2023

**Sejersten Kloakservice AS**  
 Strandsegårdsvej 1  
 Ølsted  
 Tel: 47 31 00 92  
 Fax:  
 Email: info@sejersten-kloak.dk

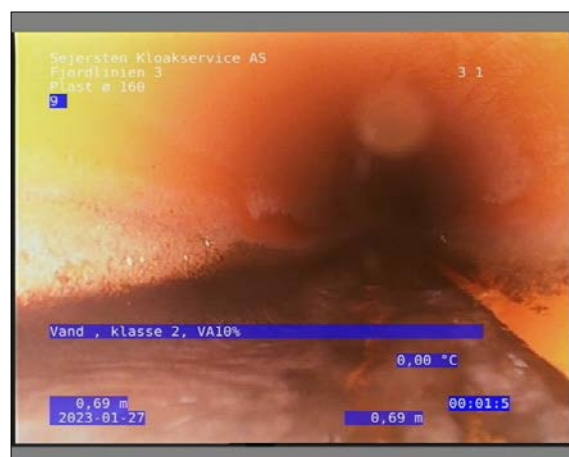
Foto: 25\_1\_5\_27012023\_084452\_1.JPG  
 0,69m, Vand, klasse 2 / VA10%

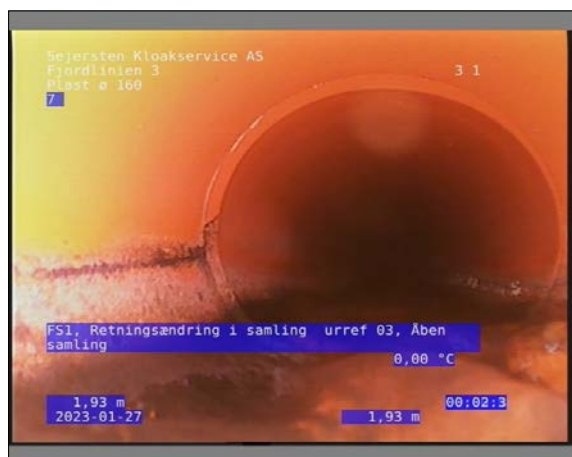
Foto: 25\_1\_7\_27012023\_084617\_1.JPG  
 1,93m, FS1, Retningsændring i samling urref 03, Åben samling

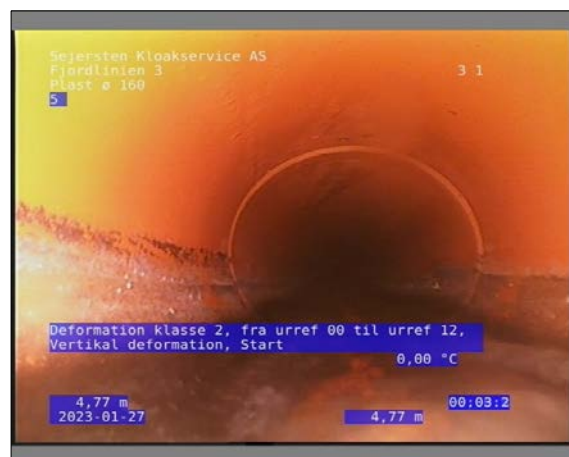
Foto: 25\_1\_8\_27012023\_084717\_1.JPG  
 4,77m, Deformation klasse 2, fra urref 00 til urref 12, Vertikal deformation, Start

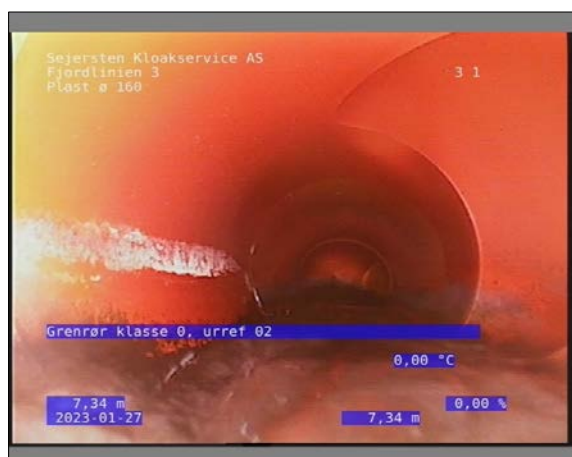
Foto: 25\_1\_9\_27012023\_084821\_1.JPG  
 7,34m, Grenrør klasse 0, urref 02

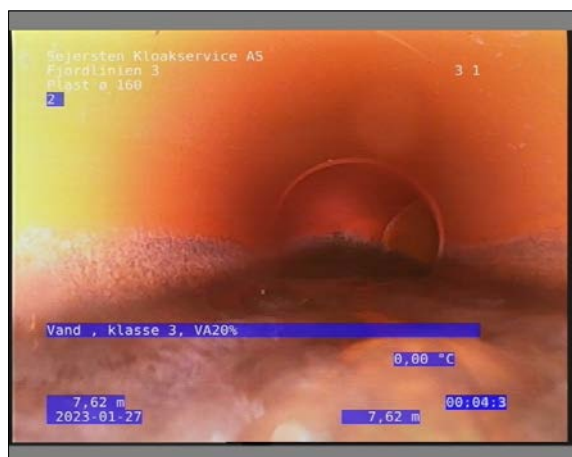
Foto: 25\_1\_10\_27012023\_084859\_1.JPG  
7,62m, Vand , klasse 3 / VA20%

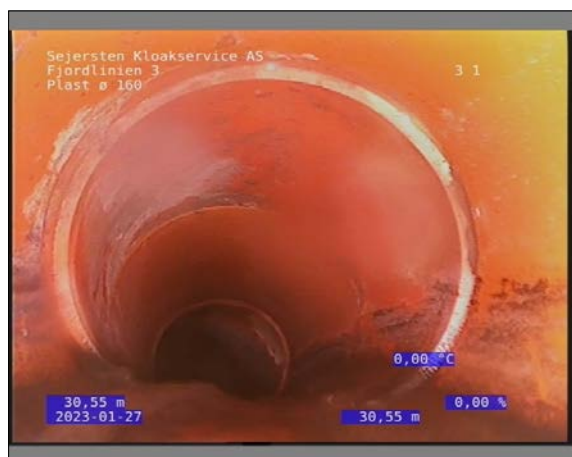
Foto: 25\_1\_14\_27012023\_085705\_1.JPG  
 30,55m, FS3, Retningsændring i samling urref 07, Åben samling

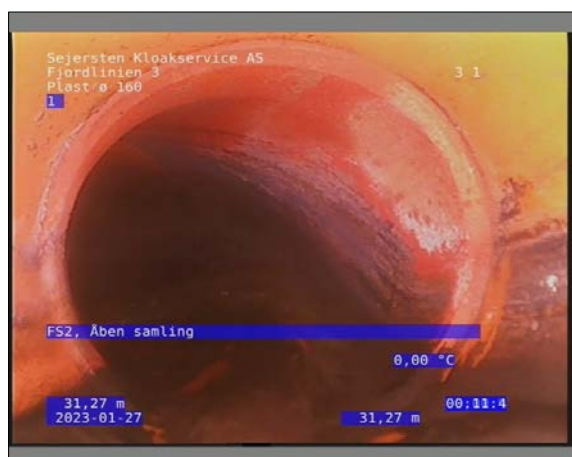
Foto: 25\_1\_16\_27012023\_085827\_1.JPG  
 31,27m, FS2, Åben samling

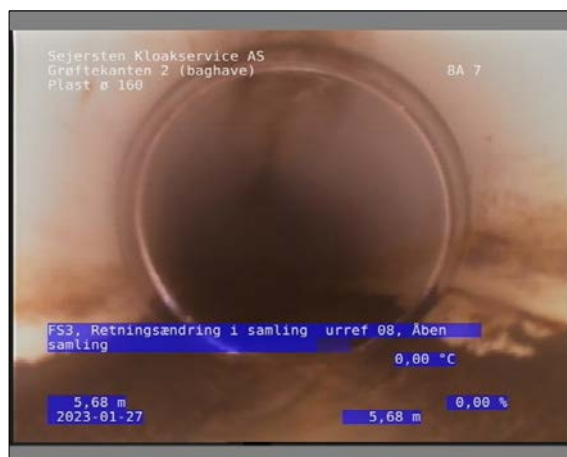
Foto: 26\_1\_8\_27012023\_092921\_1.JPG  
 5,67m, FS3, Retningsændring i samling urref 08, Åben samling

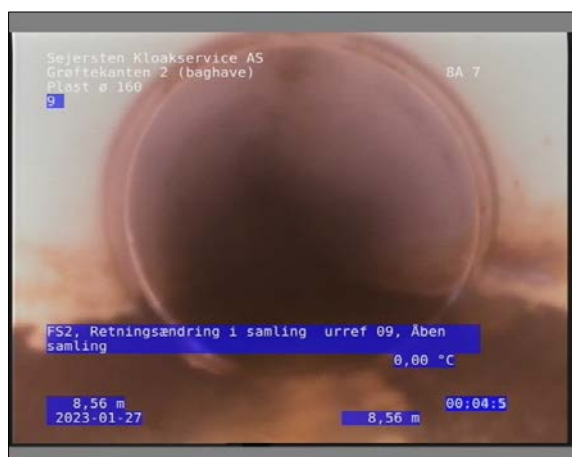
Foto: 26\_1\_9\_27012023\_093031\_1.JPG  
 8,56m, FS2, Retningsændring i samling urref 09, Åben samling

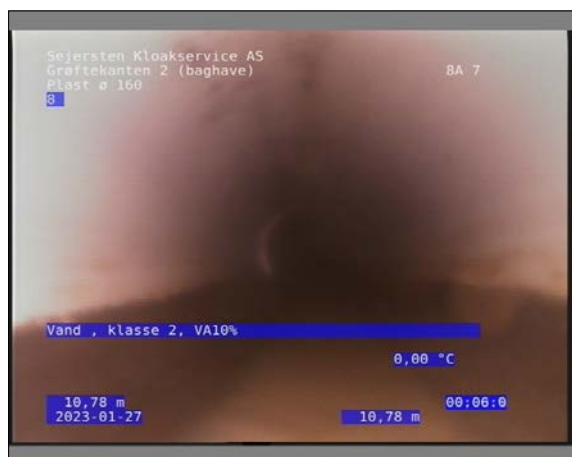
Foto: 26\_1\_11\_27012023\_093154\_1.JPG  
 10,78m, Vand, klasse 2 / VA10%

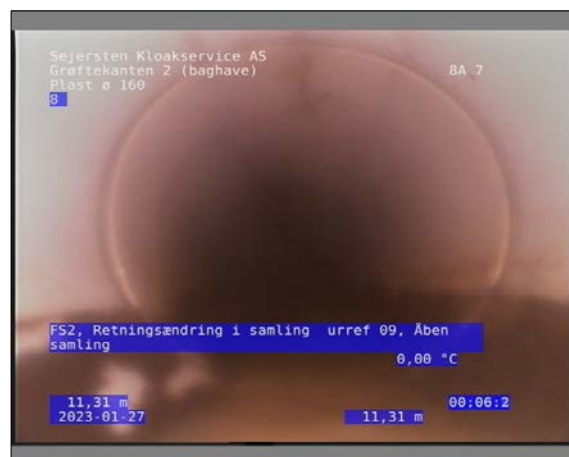
Foto: 26\_1\_12\_27012023\_093230\_1.JPG  
 11,31m, FS2, Retningsændring i samling urref 09, Åben samling

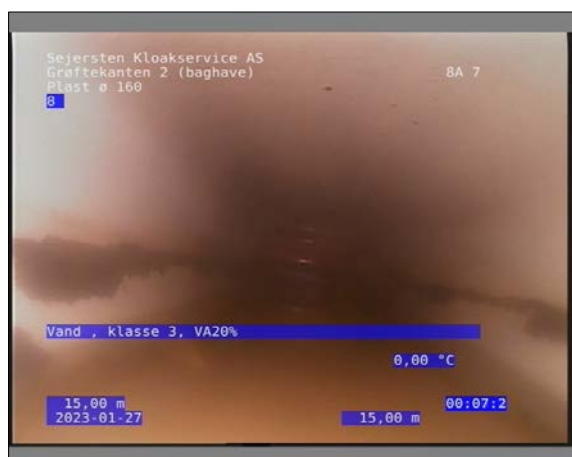
Foto: 26\_1\_14\_27012023\_093403\_1.JPG  
 15m, Vand, klasse 3 / VA20%

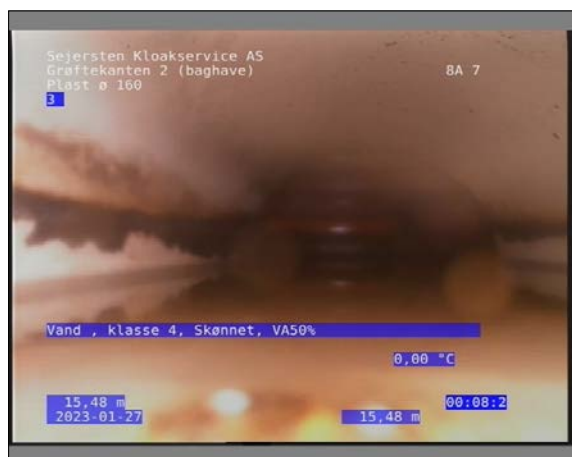
Foto: 26\_1\_17\_27012023\_093615\_1.JPG  
 15,48m, Vand, klasse 4 / Skønnet, VA50%

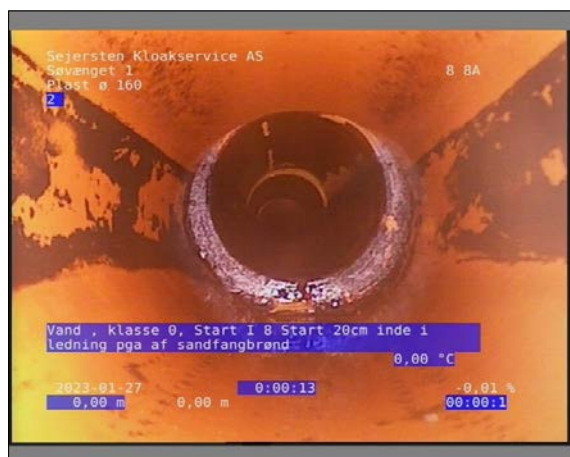
Foto: 27\_1\_1\_27012023\_100758\_1.JPG  
 0m, Vand, klasse 0 / Start I 8 Start 20cm inde i ledning pga af sandfangbrønd

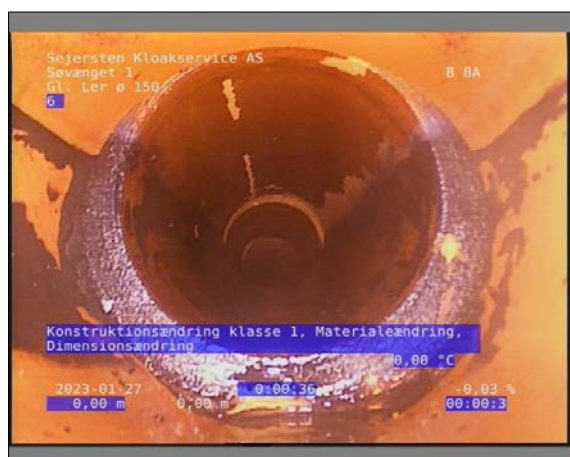
Foto: 27\_1\_4\_27012023\_100946\_1.JPG  
 0,3m, Konstruktionsændring klasse 1, Materialeændring, Dimensionsændring

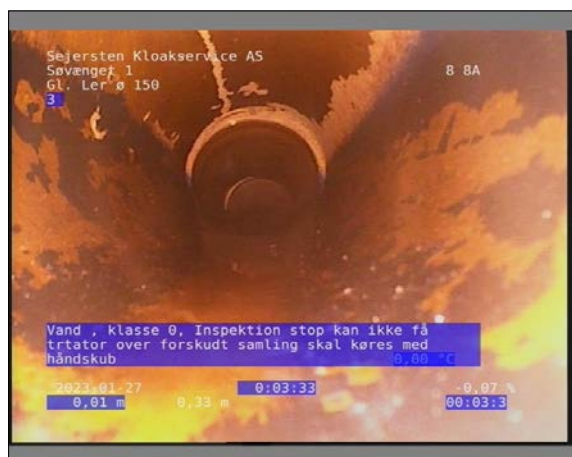
Foto: 27\_1\_9\_27012023\_101526\_1.JPG  
0,33m, Vand , klasse 0 / Inspektion stop kan ikke få trtator over forskudt samling skal køres med håndskub

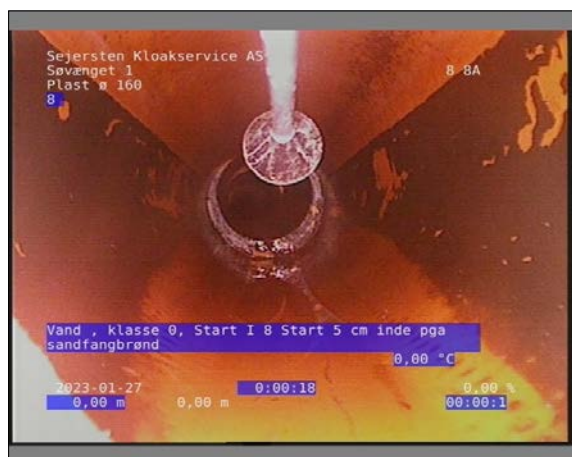
Foto: 28\_1\_1\_27012023\_102407\_1.JPG  
 0m, Vand, klasse 0 / Start I 8 Start 5 cm inde pga sandfangbrønd

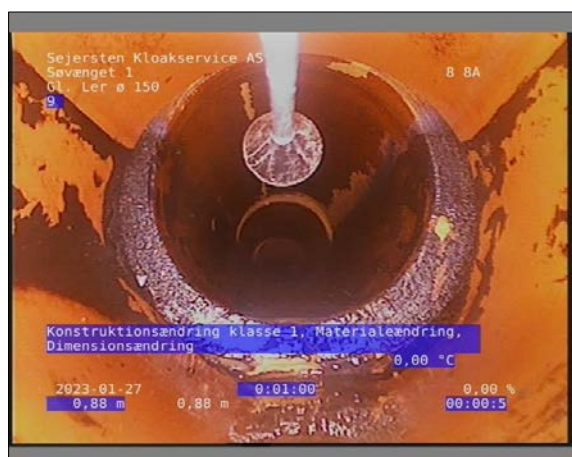
Foto: 28\_1\_4\_27012023\_102546\_1.JPG  
 0,88m, Konstruktionsændring klasse 1, Materialeændring, Dimensionsændring

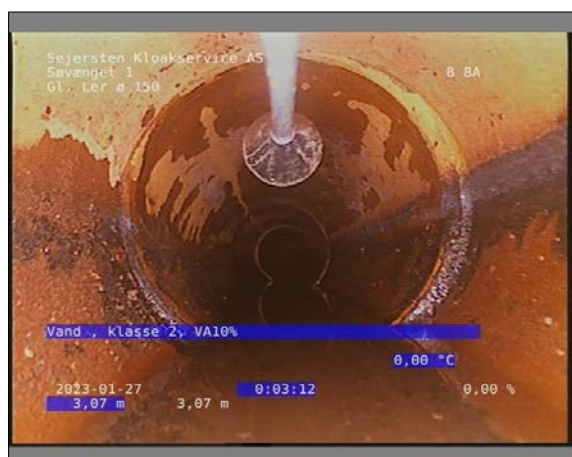
Foto: 28\_1\_8\_27012023\_102836\_1.JPG  
 3,07m, Vand, klasse 2 / VA10%

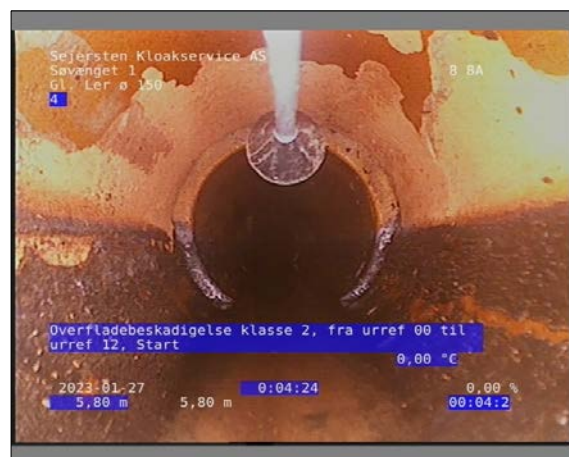
Foto: 28\_1\_11\_27012023\_103057\_1.JPG  
 5,8m, Overfladebeskadigelse klasse 2, fra urref 00 til urref 12, Start

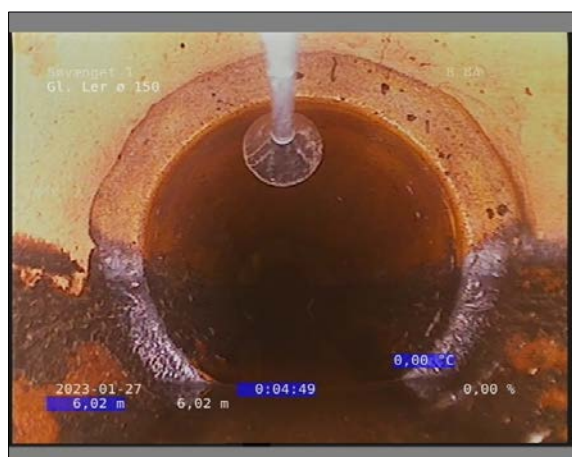
Foto: 28\_1\_12\_27012023\_103131\_1.JPG  
 6,02m, FS3, Åben samling

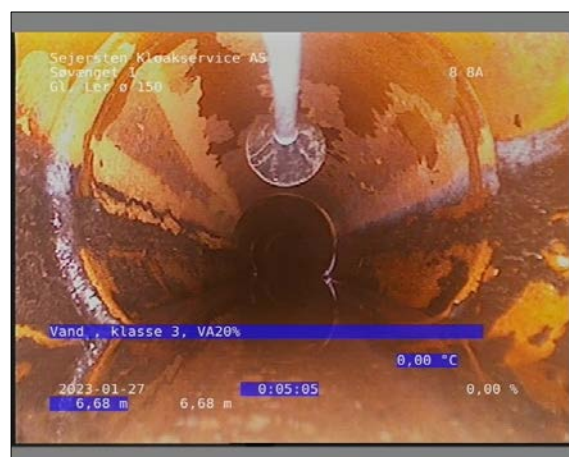
Foto: 28\_1\_13\_27012023\_103156\_1.JPG  
 6,68m, Vand , klasse 3 / VA20%

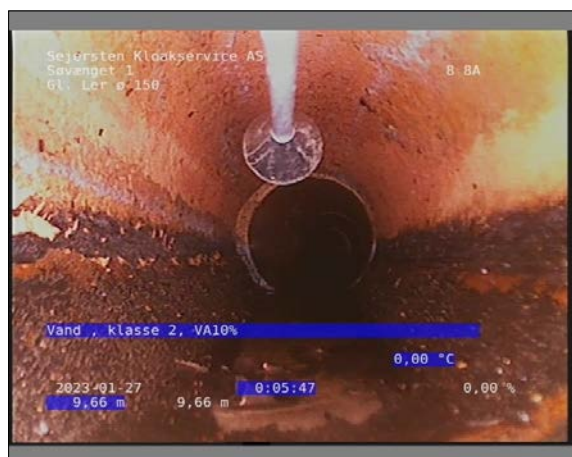
Foto: 28\_1\_14\_27012023\_103245\_1.JPG  
 9,66m, Vand , klasse 2 / VA10%

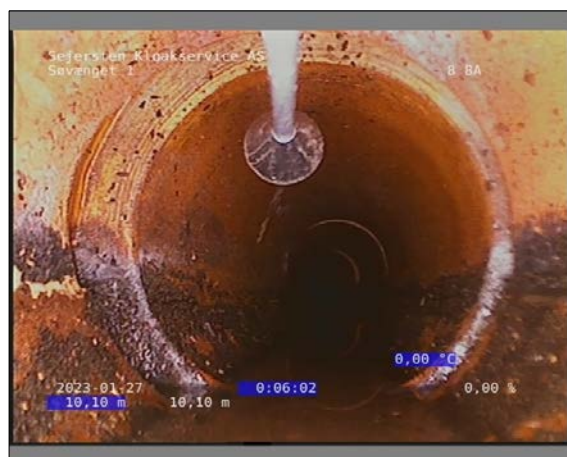
Foto: 28\_1\_15\_27012023\_103316\_1.JPG  
 10,1m, FS3, Retningsændring i samling urref 03, Åben samling

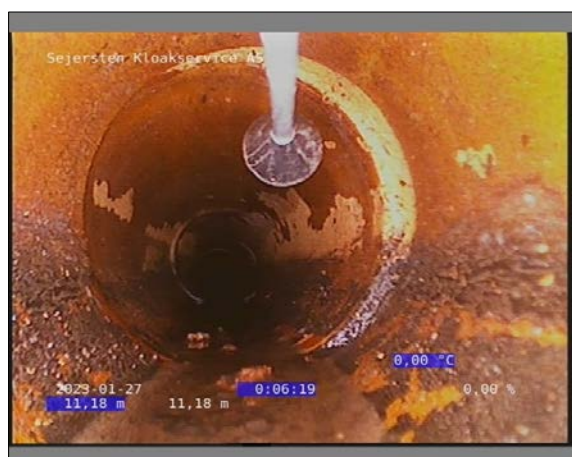
Foto: 28\_1\_16\_27012023\_103352\_1.JPG  
 11,18m, FS3, Retningsændring i samling urref 09, Åben samling

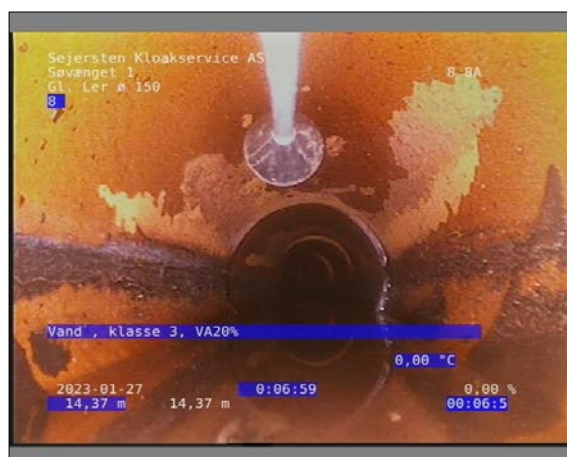
Foto: 28\_1\_17\_27012023\_103440\_1.JPG  
 14,37m, Vand , klasse 3 / VA20%

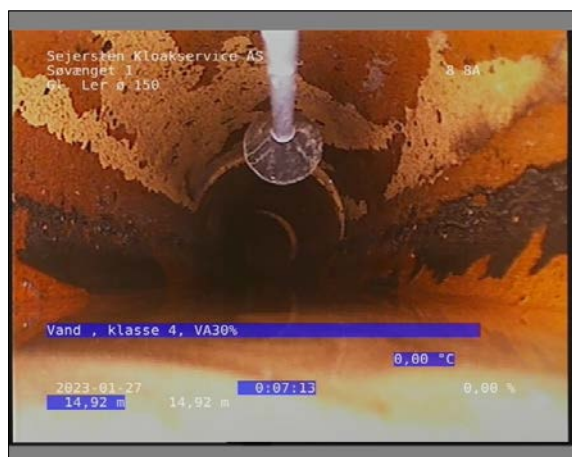
Foto: 28\_1\_18\_27012023\_103502\_1.JPG  
14,92m, Vand , klasse 4 / VA30%

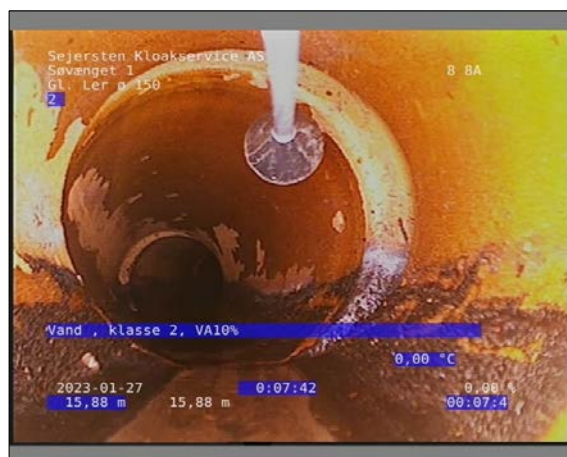
Foto: 28\_1\_19\_27012023\_103537\_1.JPG  
15,88m, Vand , klasse 2 / VA10%

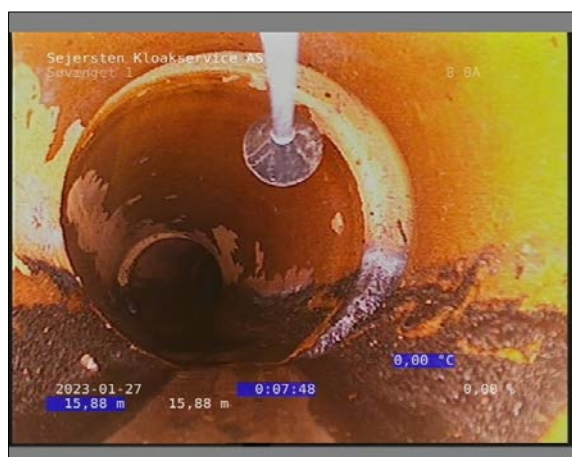
Foto: 28\_1\_20\_27012023\_103557\_1.JPG  
15,88m, FS3, Retningsændring i samling urref 09, Åben samling

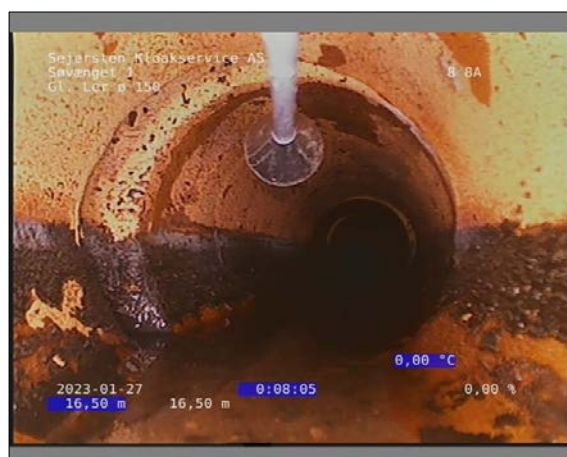
Foto: 28\_1\_21\_27012023\_103632\_1.JPG  
16,5m, FS3, Retningsændring i samling urref 03, Åben samling

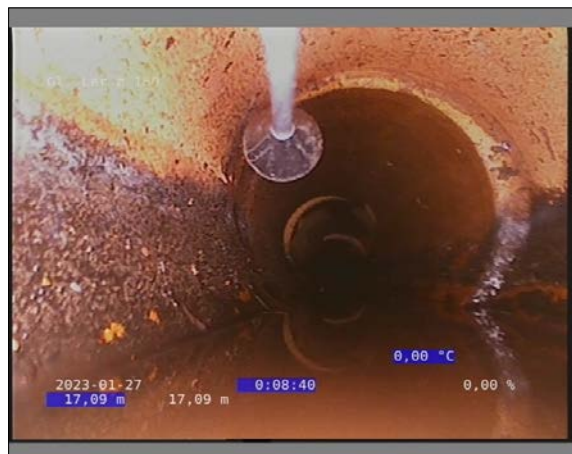
Foto: 28\_1\_22\_27012023\_103717\_1.JPG  
 17,09m, FS3, Åben samling

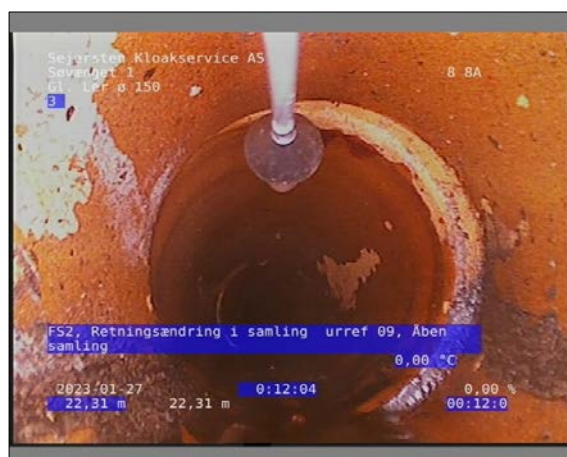
Foto: 28\_1\_29\_27012023\_104349\_1.JPG  
 22,31m, FS2, Retningsændring i samling urref 09, Åben samling

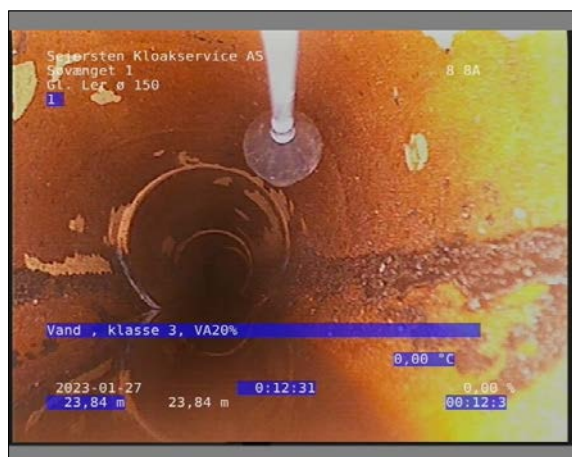
Foto: 28\_1\_30\_27012023\_104422\_1.JPG  
 23,84m, Vand, klasse 3 / VA20%

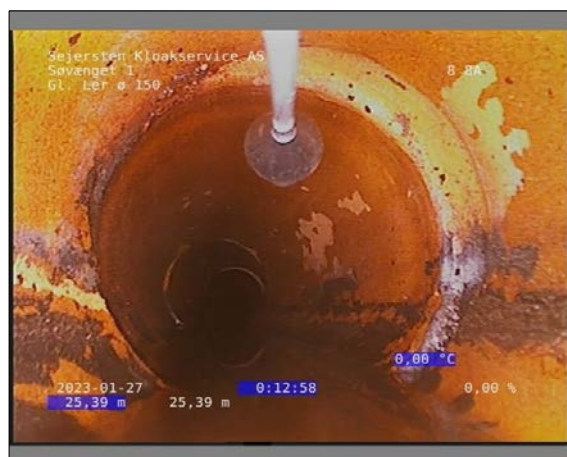
Foto: 28\_1\_31\_27012023\_104513\_1.JPG  
 25,39m, FS3, Retningsændring i samling urref 03, Åben samling

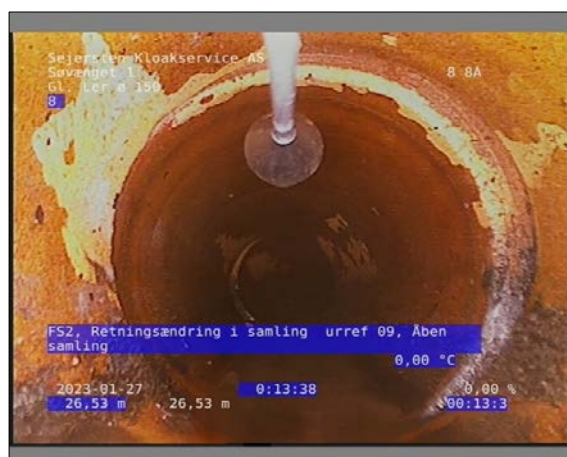
Foto: 28\_1\_33\_27012023\_104633\_1.JPG  
 26,53m, FS2, Retningsændring i samling urref 09, Åben samling

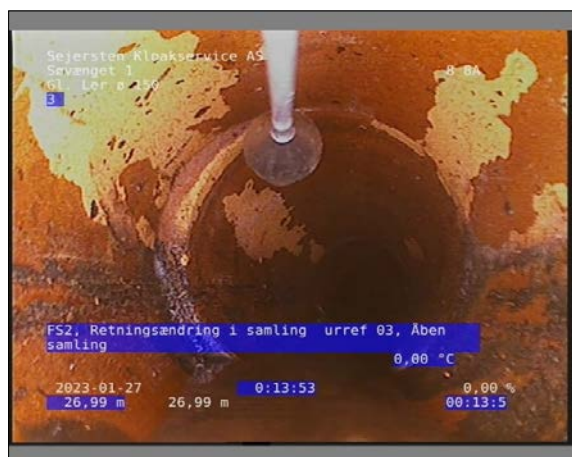
Foto: 28\_1\_34\_27012023\_104708\_1.JPG  
 26,99m, FS2, Retningsændring i samling urref 03, Åben samling

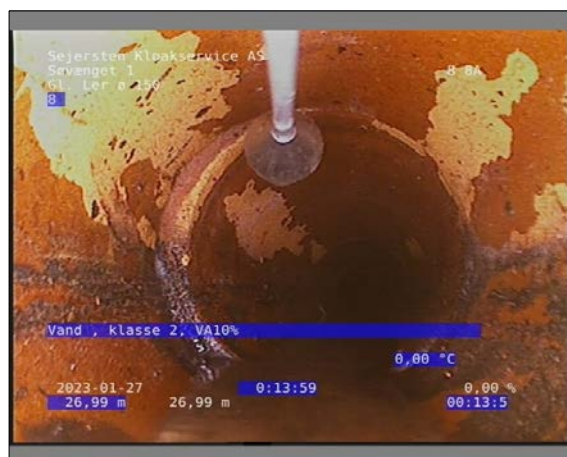
Foto: 28\_1\_35\_27012023\_104721\_1.JPG  
 26,99m, Vand, klasse 2 / VA10%

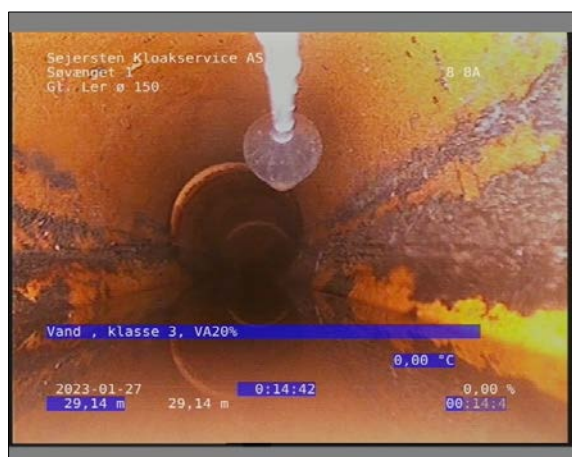
Foto: 28\_1\_36\_27012023\_104811\_1.JPG  
 29,14m, Vand, klasse 3 / VA20%

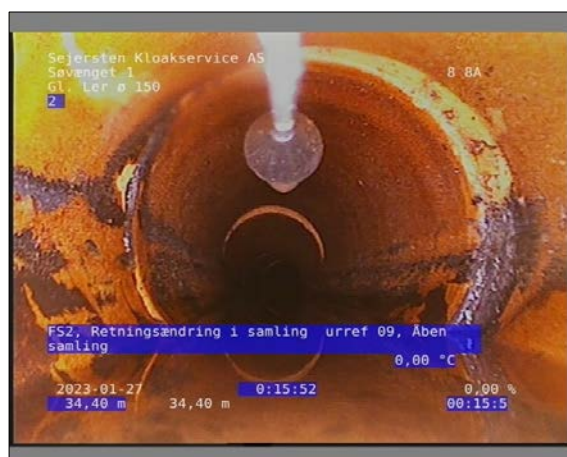
Foto: 28\_1\_37\_27012023\_104937\_1.JPG  
 34,4m, FS2, Retningsændring i samling urref 09, Åben samling

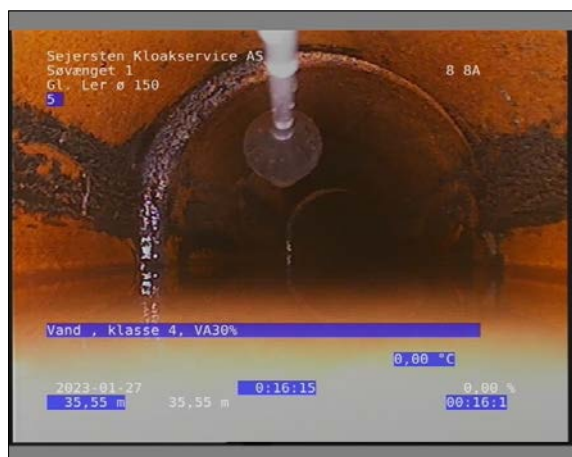
Foto: 28\_1\_38\_27012023\_105006\_1.JPG  
 35,55m, Vand, klasse 4 / VA30%

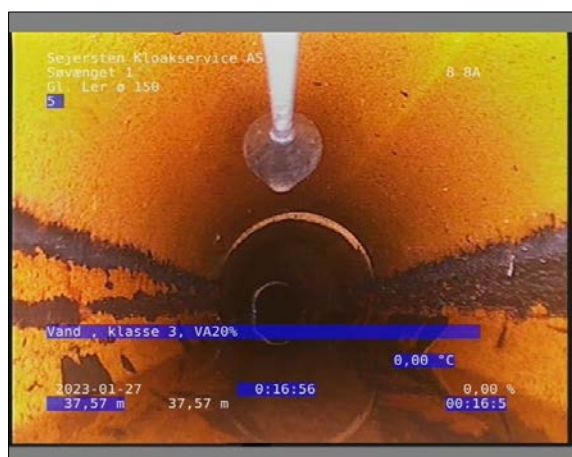
Foto: 28\_1\_40\_27012023\_105125\_1.JPG  
 37,57m, Vand, klasse 3 / VA20%

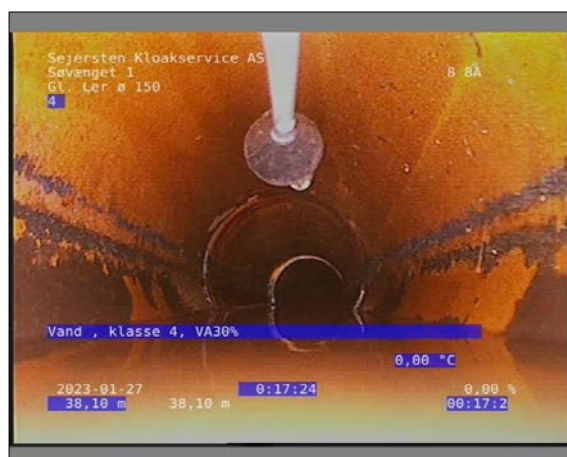
Foto: 28\_1\_41\_27012023\_105159\_1.JPG  
 38,1m, Vand, klasse 4 / VA30%

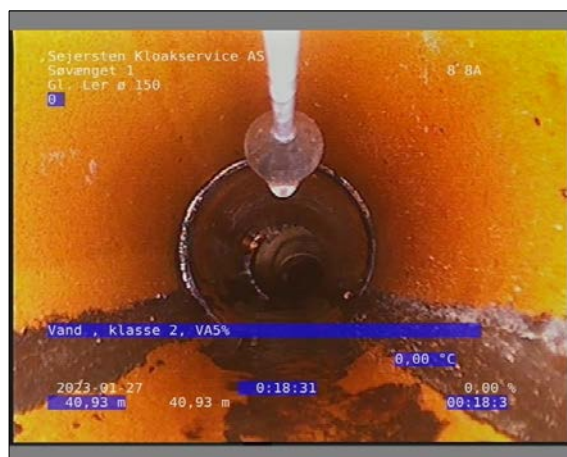
Foto: 28\_1\_43\_27012023\_105326\_1.JPG  
 40,93m, Vand , klasse 2 / VA5%

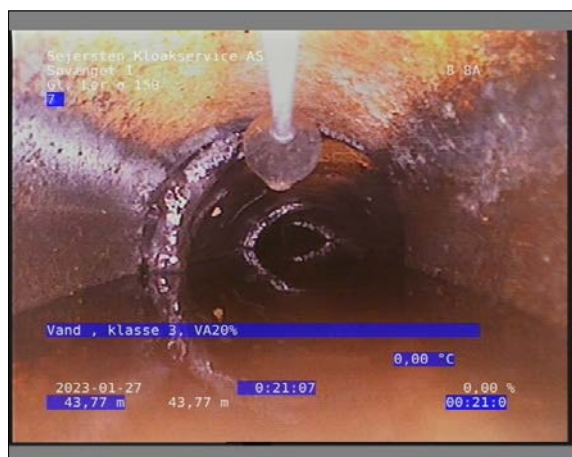
Foto: 28\_1\_47\_27012023\_105647\_1.JPG  
 43,77m, Vand, klasse 3 / VA20%

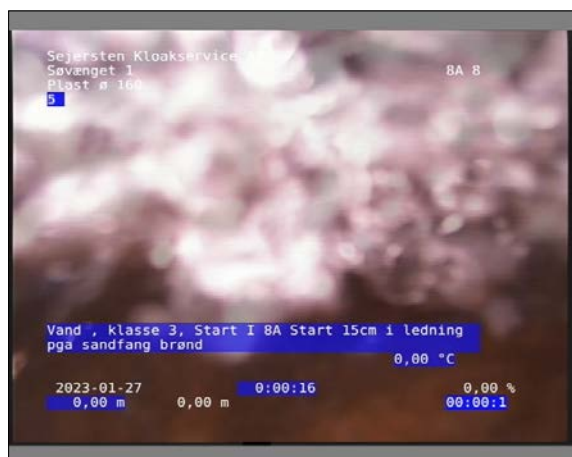
| Kundenavn : Grundejerforeningen Strandsegårdsvej | | | | | | Media : Harddisk | | | System : Regnvand | | | | Dato : 27-01-2023 | | | | Rapp. nr. : 27012304 | | | | | | | | | |
|---|---|---|---|---|---|---|---|---|---|---|---|---|---|---|---|--|---|---|---|--|---|---|---|---|--|---|
| | 29_1A | 0,00 | ø160 | S | Plast | S | | | 3 | | | | | | | | | | | | | | | | | Start I 8A Start 15cm i ledning pga sandfang brønd |

Foto: 29\_1\_1\_27012023\_112820\_1.JPG  
 0m, Vand , klasse 3 / Start I 8A Start 15cm i ledning pga sandfang brønd

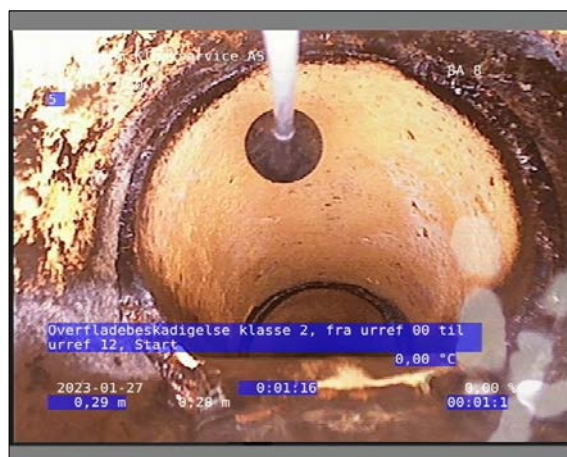
Foto: 29\_1\_4\_27012023\_113039\_1.JPG  
 0,29m, Overfladebeskadigelse klasse 2, fra urref 00 til urref 12, Start

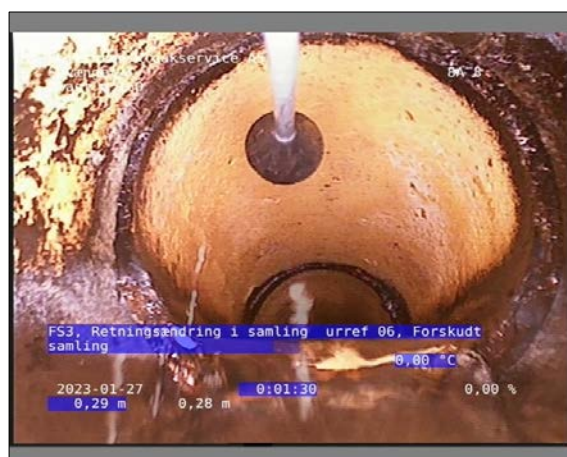
Foto: 29\_1\_6\_27012023\_113126\_1.JPG  
 0,29m, FS3, Retningsændring i samling urref 06, Forskudt samling

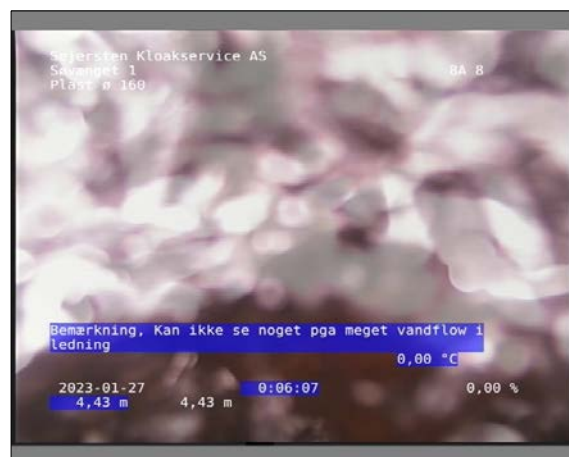
Foto: 29\_1\_13\_27012023\_113851\_1.JPG  
 4,43m, Bemærkning / Kan ikke se noget pga meget vandflow i ledning

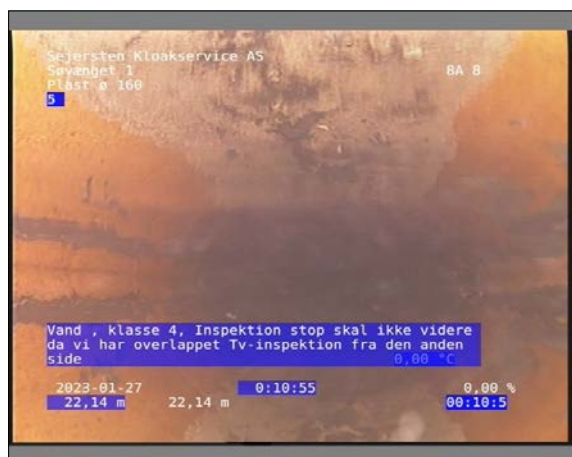
Foto: 29\_1\_20\_27012023\_114642\_1.JPG  
22,14m, Vand , klasse 4 / Inspektion stop skal ikke videre da vi har overlappet Tv-inspektion fra den anden side

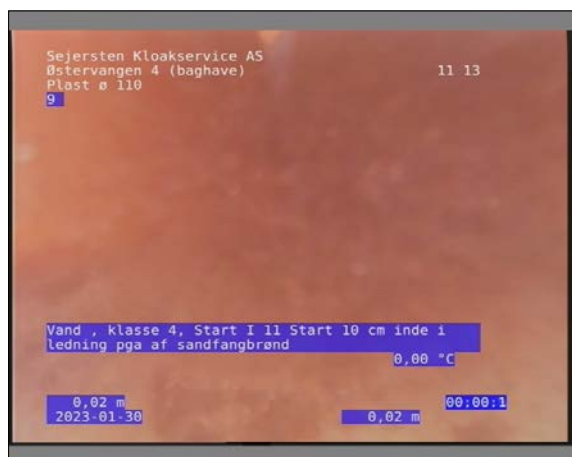
Foto: 30\_1\_1\_30012023\_124606\_1.JPG  
 0,02m, Vand, klasse 4 / Start I 11 Start 10 cm inde i ledning pga af sandfangbrønd

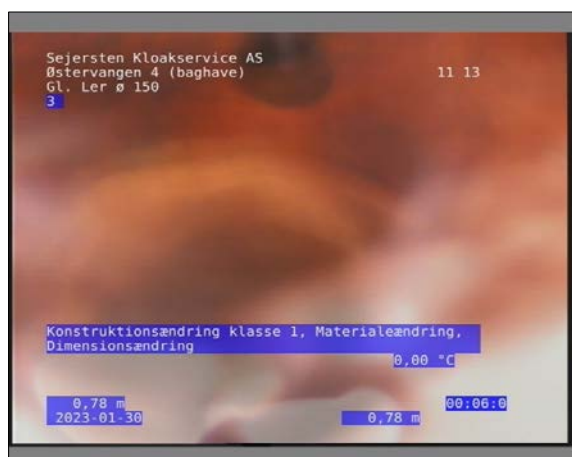
Foto: 30\_1\_4\_30012023\_125422\_1.JPG  
 0,78m, Konstruktionsændring klasse 1, Materialeændring, Dimensionsændring

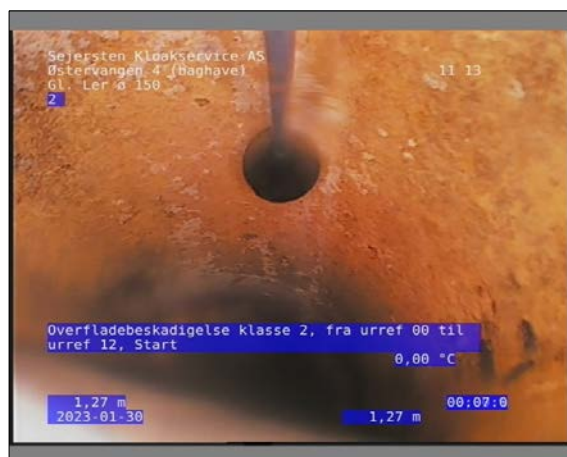
Foto: 30\_1\_7\_30012023\_125607\_1.JPG  
 1,27m, Overfladebeskadigelse klasse 2, fra urref 00 til urref 12, Start

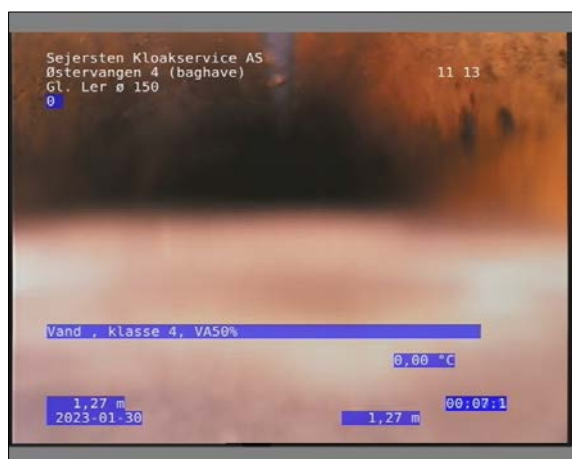
Foto: 30\_1\_8\_30012023\_125620\_1.JPG  
 1,27m, Vand, klasse 4 / VA50%

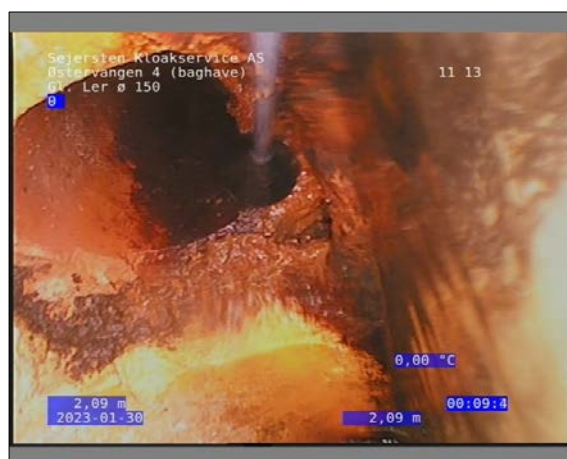
Foto: 30\_1\_12\_30012023\_130211\_2.JPG  
 2,07m, Påhugget stik klasse 1, urref 03, Manglende forbindelse mellem stik/hovedledning / Kan kun skimte påhungen pga af meget vand i ledning

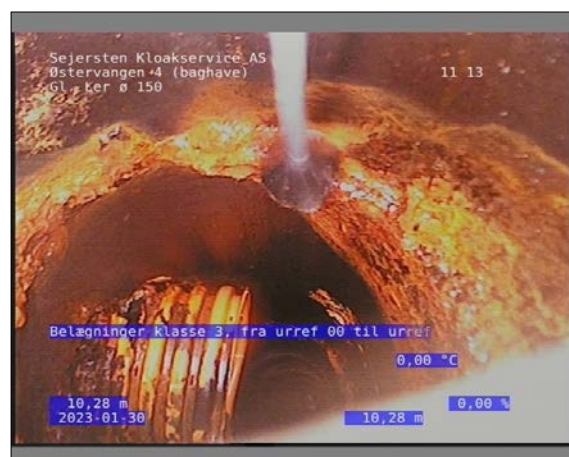
Foto: 30\_1\_21\_30012023\_131458\_1.JPG  
 10,28m, Belægninger klasse 3, fra urref 00 til urref 12, Udfældninger, I samling

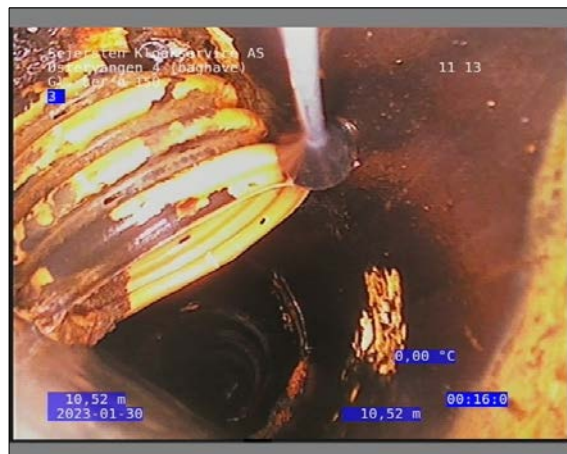
Foto: 30\_1\_22\_30012023\_131550\_1.JPG  
 10,28m, Påhugget stik klasse 4, urref 09, Indragende stik,  
 Manglende forbindelse mellem stik/hovedledning / Drænrør

Foto: 30\_1\_22\_30012023\_131625\_2.JPG  
 10,28m, Påhugget stik klasse 4, urref 09, Indragende stik,  
 Manglende forbindelse mellem stik/hovedledning / Drænrør

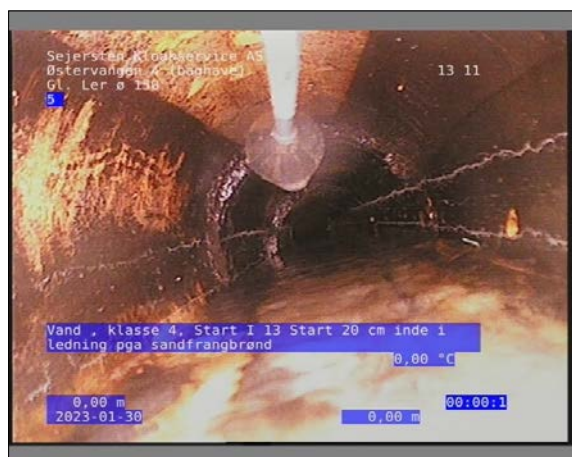
Foto: 31\_1\_1\_30012023\_135831\_1.JPG  
 0m, Vand, klasse 4 / Start I 13 Start 20 cm inde i ledning pga sandfrangbrønd

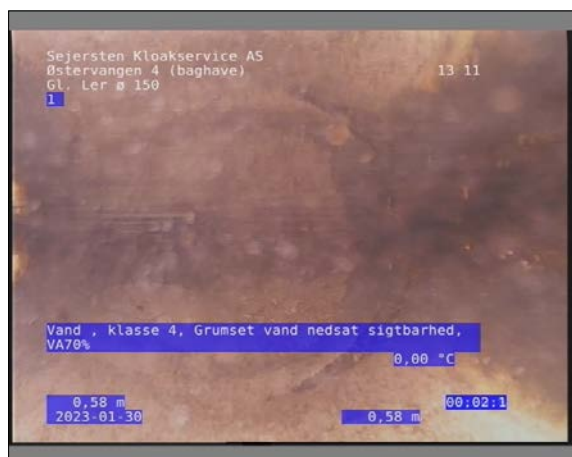
Foto: 31\_1\_6\_30012023\_140231\_1.JPG  
 0,59m, Vand , klasse 4 / Grumset vand nedsat sigtbarhed, VA70%

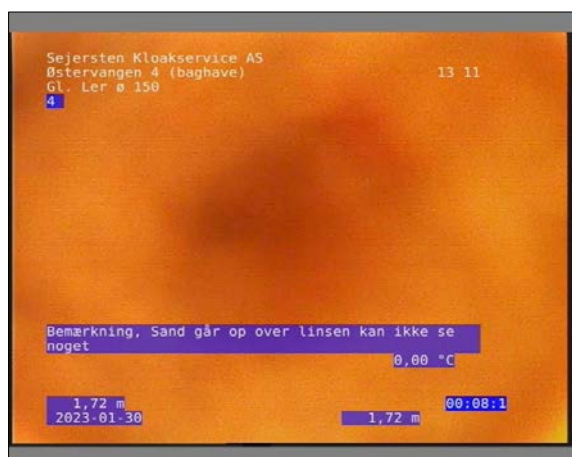
Foto: 31\_1\_13\_30012023\_141400\_1.JPG  
 1,72m, Bemærkning / Sand går op over linsen kan ikke se noget

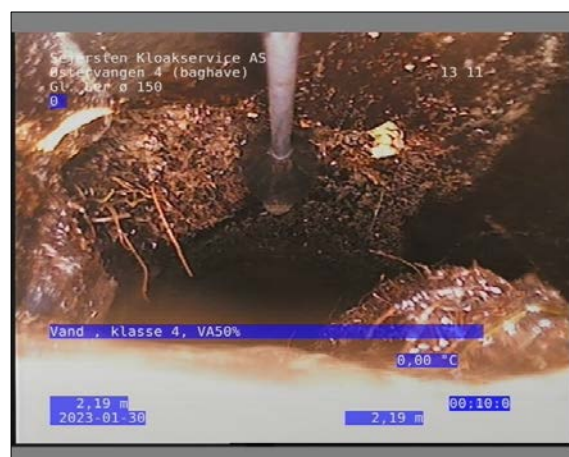
Foto: 31\_1\_14\_30012023\_141556\_1.JPG  
 2,19m, Vand, klasse 4 / VA50%

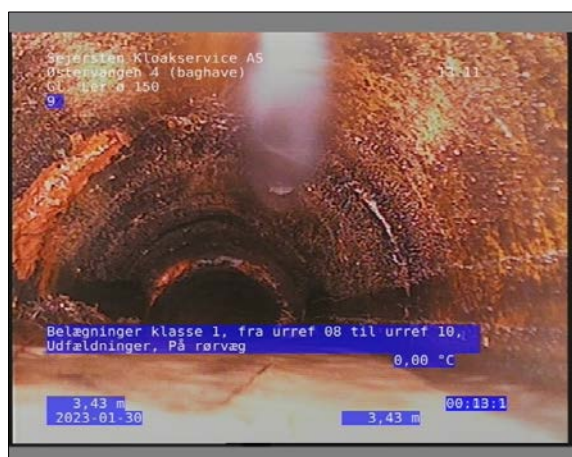
Foto: 31\_1\_18\_30012023\_142155\_1.JPG  
 3,43m, Belægninger klasse 1, fra urref 08 til urref 10, Udfældninger, På rørvæg

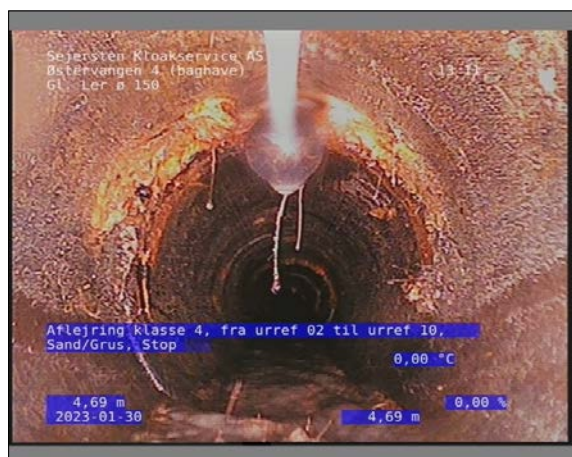
Foto: 31\_1\_20\_30012023\_142520\_1.JPG  
 4,69m, Aflejring klasse 4, fra urref 02 til urref 10, Sand/Grus, Stop

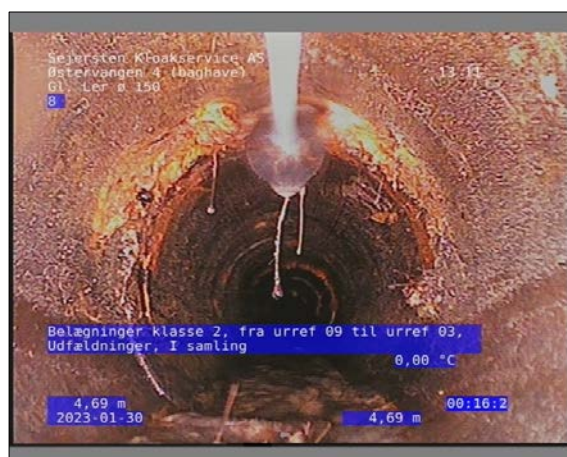
Foto: 31\_1\_23\_30012023\_142700\_1.JPG  
 4,69m, Belægninger klasse 2, fra urref 09 til urref 03, Udfældninger, I samling

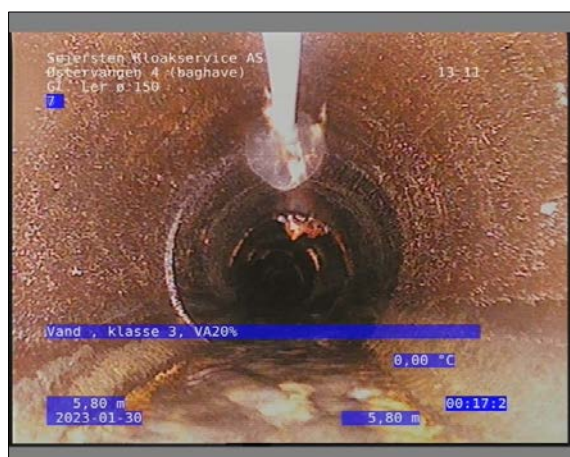
Foto: 31\_1\_27\_30012023\_142855\_1.JPG  
 5,8m, Vand, klasse 3 / VA20%

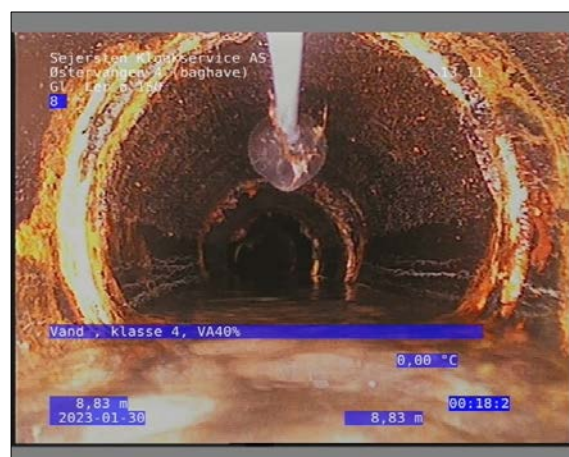
Foto: 31\_1\_29\_30012023\_143008\_1.JPG  
 8,83m, Vand, klasse 4 / VA40%

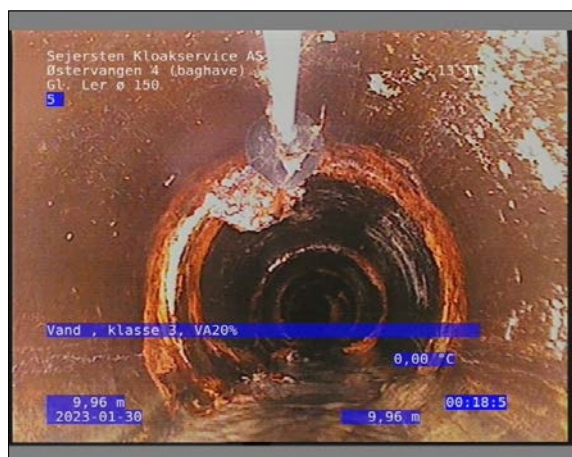
Foto: 31\_1\_30\_30012023\_143046\_1.JPG  
 9,96m, Vand , klasse 3 / VA20%

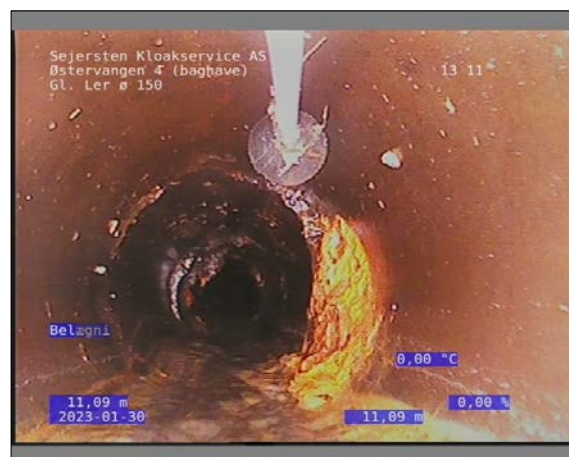
Foto: 31\_1\_31\_30012023\_143202\_1.JPG  
 11,09m, Belægninger klasse 3, fra urref 01 til urref 05,  
 Udfældninger, I samling

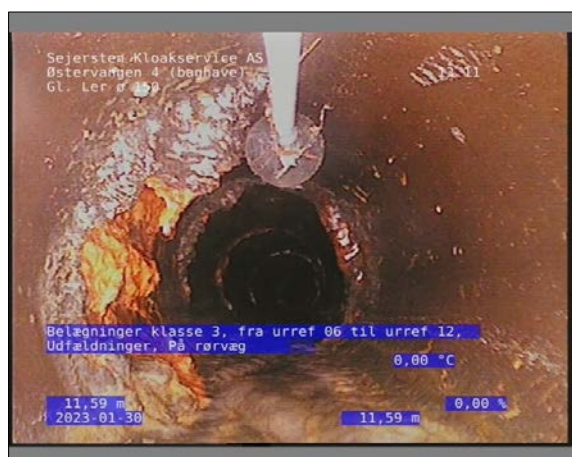
Foto: 31\_1\_32\_30012023\_143253\_1.JPG  
 11,59m, Belægninger klasse 3, fra urref 06 til urref 12,  
 Udfældninger, På rørvæg

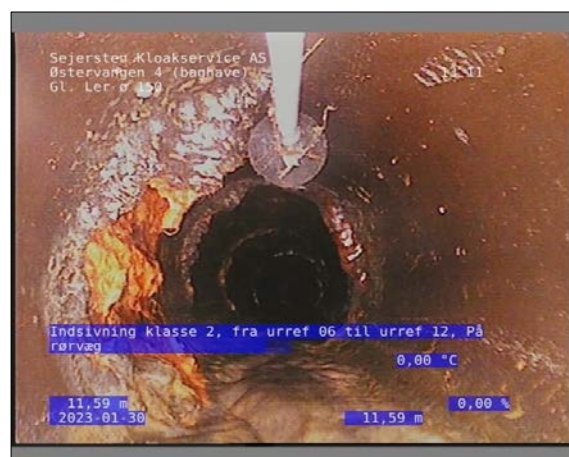
Foto: 31\_1\_33\_30012023\_143402\_1.JPG  
 11,59m, Indsivning klasse 2, fra urref 06 til urref 12, På rørvæg

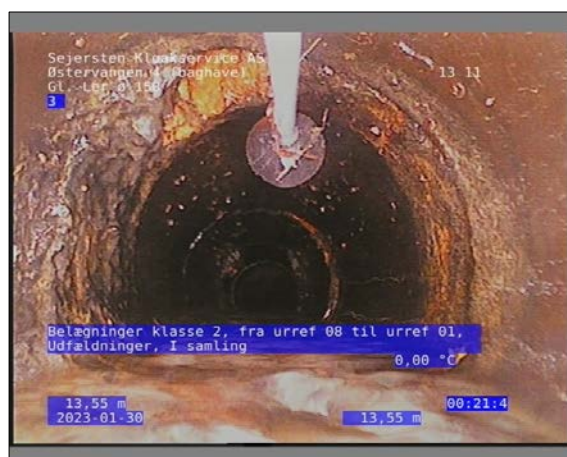
Foto: 31\_1\_38\_30012023\_143721\_1.JPG  
 13,55m, Belægninger klasse 2, fra urref 08 til urref 01,  
 Udfældninger, I samling

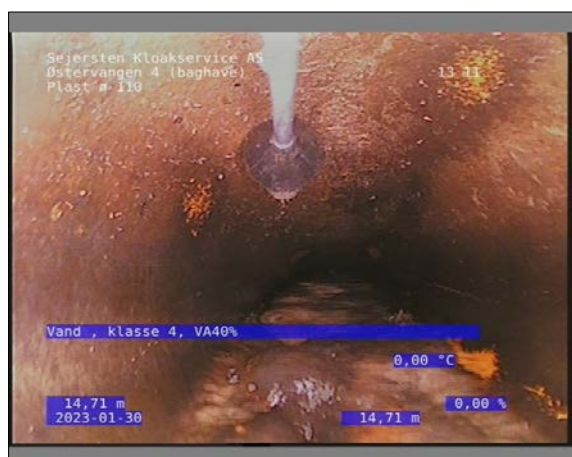
Foto: 31\_1\_42\_30012023\_144359\_1.JPG  
 14,71m, Vand, klasse 4 / VA40%

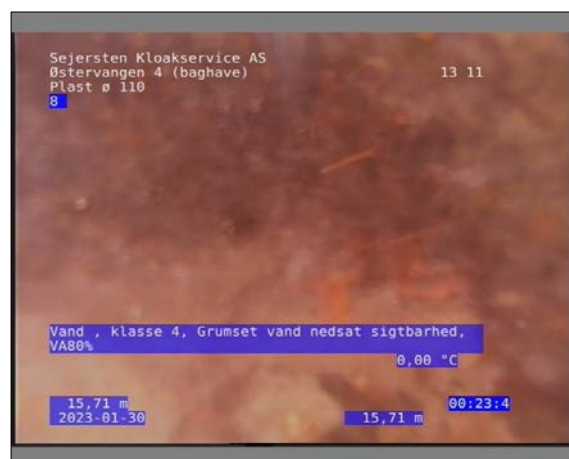
Foto: 31\_1\_46\_30012023\_144934\_1.JPG  
 15,71m, Vand , klasse 4 / Grumset vand nedsat sigtbarhed, VA80%
