Sagsnavn:  
Strandsegårdsvej, 3310 Ølst

Dato:  
19-01-2023

**Sejersten Kloakservice AS**  
 Strandsegårdsvej 1  
 Ølsted  
 Tel: 47 31 00 92  
 Fax:  
 Email: info@sejersten-kloak.dk

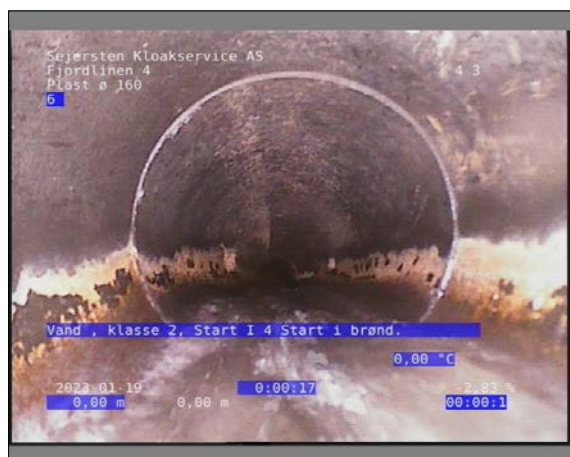
Foto: 1\_1\_1\_19012023\_141705\_1.JPG  
 0m, Vand, klasse 2 / Start I 4 Start i brønd.

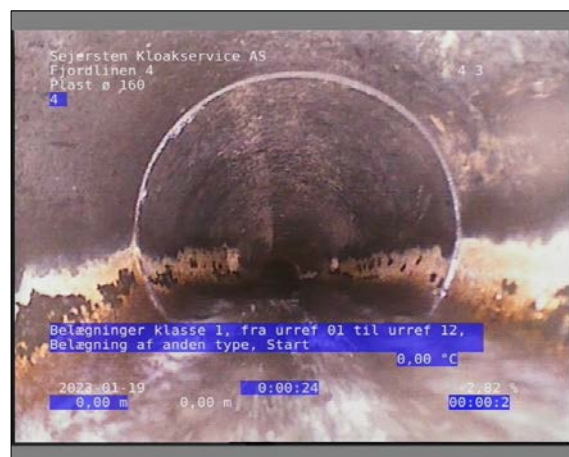
Foto: 1\_1\_2\_19012023\_141738\_1.JPG  
 0m, Belægninger klasse 1, fra urref 01 til urref 12, Belægning af anden type, Start

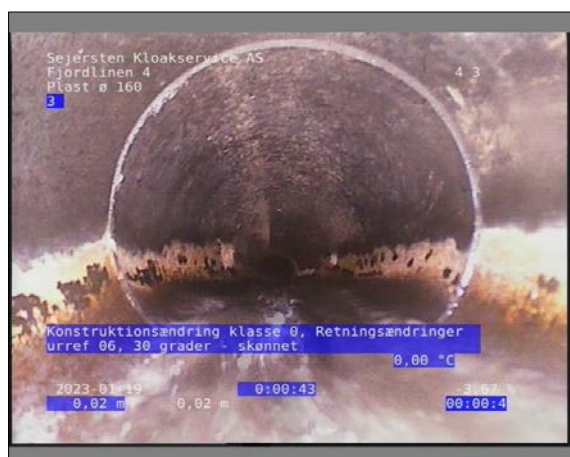
Foto: 1\_1\_3\_19012023\_141819\_1.JPG  
 0,02m, Konstruktionsændring klasse 0, Retningsændringer urref 06 / 30 grader - skønnet

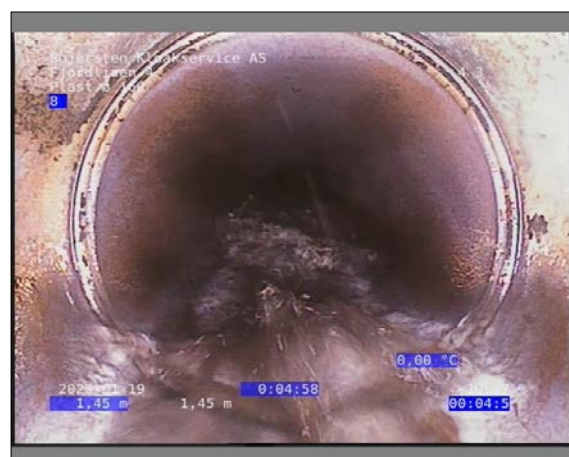
Foto: 1\_1\_4\_19012023\_142542\_1.JPG  
 1,45m, FS3, Forskudt samling, Åben samling / Skønner forskudt/ åben samling kan ikke se hvad der sker under vandet

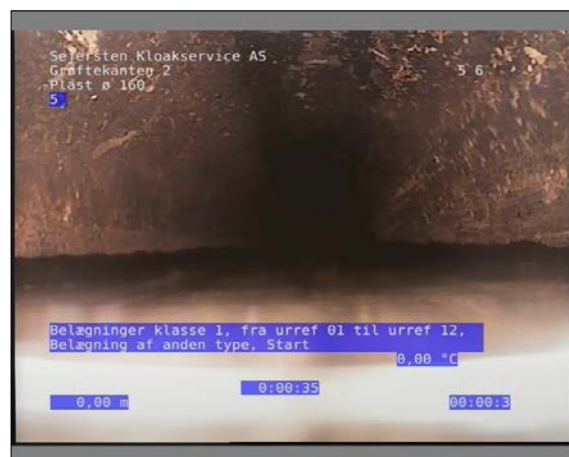
Foto: 2\_1\_2\_19012023\_145905\_1.JPG  
 Om, Belægninger klasse 1, fra urref 01 til urref 12, Belægning af anden type, Start

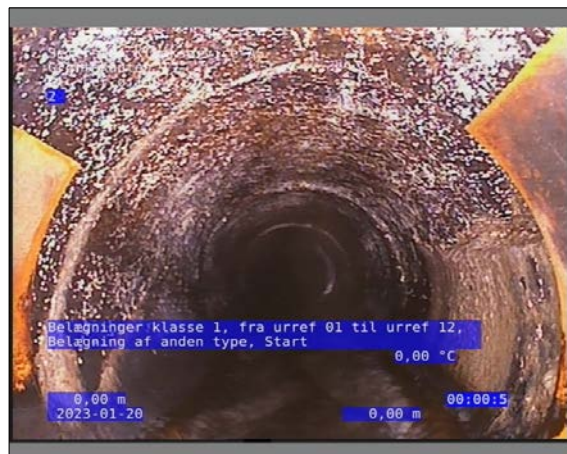
Foto: 3\_1\_2\_20012023\_093417\_1.JPG  
 0m, Belægninger klasse 1, fra urref 01 til urref 12, Belægning af anden type, Start

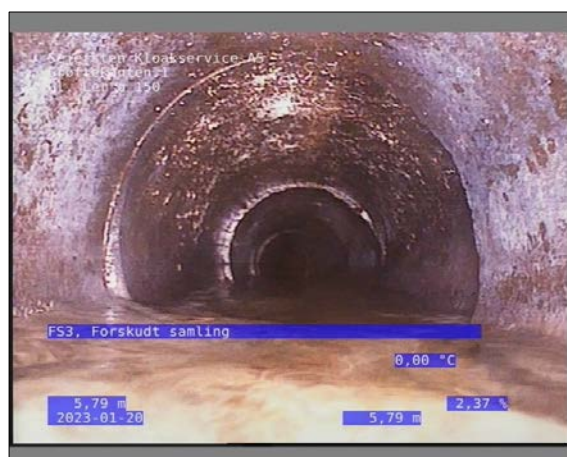
Foto: 3\_1\_12\_20012023\_094223\_1.JPG  
5,79m, FS3, Forskudt samling

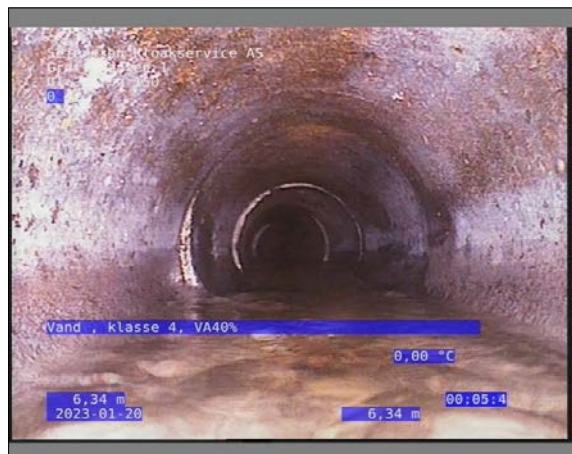
Foto: 3\_1\_13\_20012023\_094246\_1.JPG  
6,34m, Vand , klasse 4 / VA40%

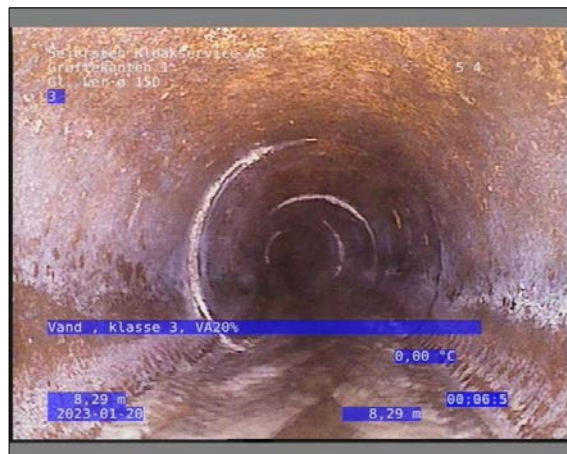
Foto: 3\_1\_14\_20012023\_094422\_1.JPG  
8,29m, Vand , klasse 3 / VA20%

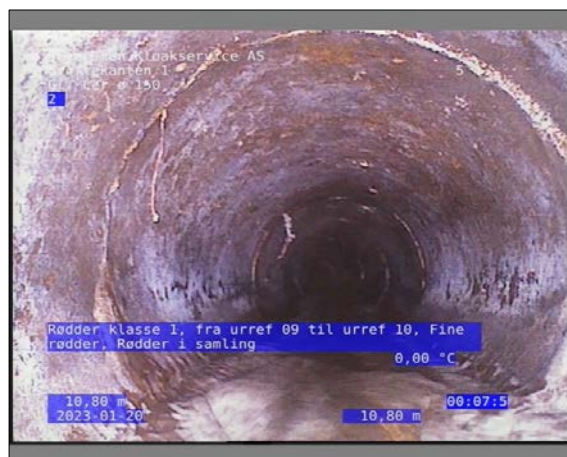
Foto: 3\_1\_16\_20012023\_094629\_1.JPG  
10,8m, Rødder klasse 1, fra urref 09 til urref 10, Fine rødder / Rødder i samling

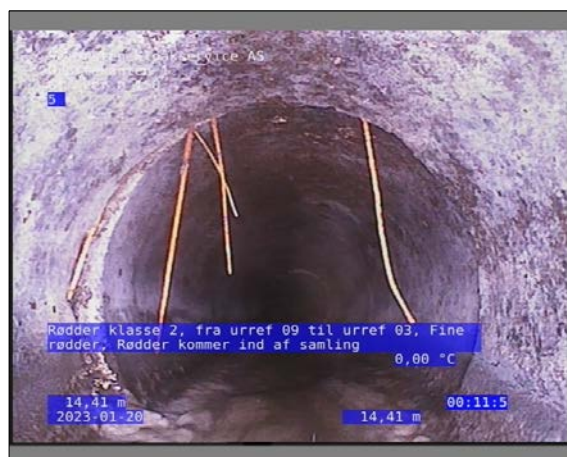
Foto: 3\_1\_21\_20012023\_095322\_1.JPG  
14,41m, Rødder klasse 2, fra urref 09 til urref 03, Fine rødder / Rødder kommer ind af samling

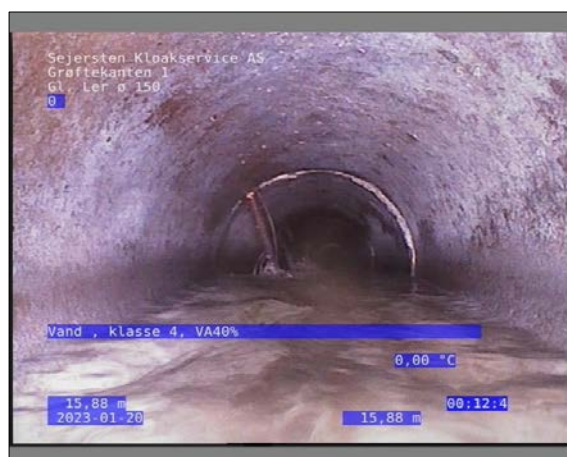
Foto: 3\_1\_23\_20012023\_095430\_1.JPG  
15,88m, Vand, klasse 4 / VA40%

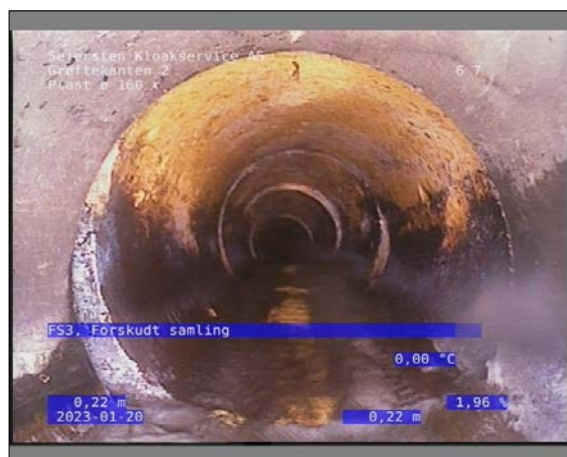
Foto: 4\_1\_2\_20012023\_102025\_1.JPG  
 0,22m, FS3, Forskudt samling

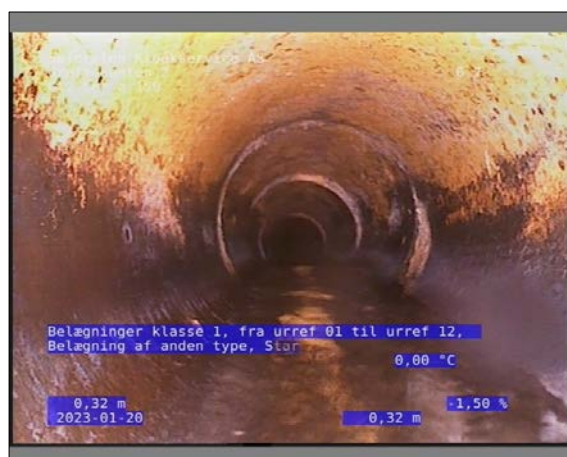
Foto: 4\_1\_4\_20012023\_102128\_1.JPG  
 0,32m, Belægninger klasse 1, fra urref 01 til urref 12, Belægning af anden type, Start

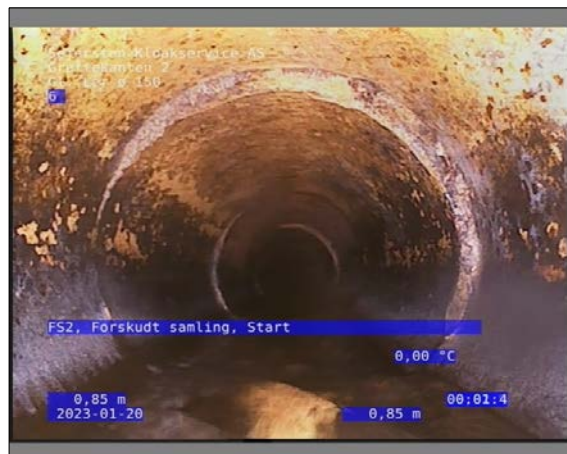
Foto: 4\_1\_6\_20012023\_102308\_1.JPG  
0,85m, FS2, Forskudt samling, Start

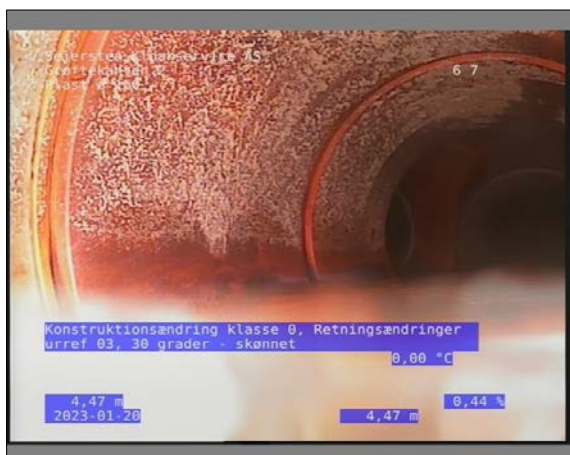
Foto: 4\_1\_11\_20012023\_102839\_1.JPG  
4,47m, Konstruktionsændring klasse 0, Retningsændringer  
urref 03 / 30 grader - skønnet

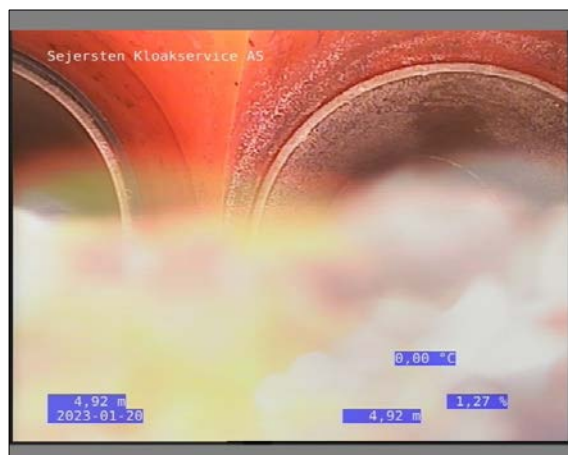
Foto: 4\_1\_12\_20012023\_102939\_1.JPG  
4,92m, Grenrør klasse 0, urref 09

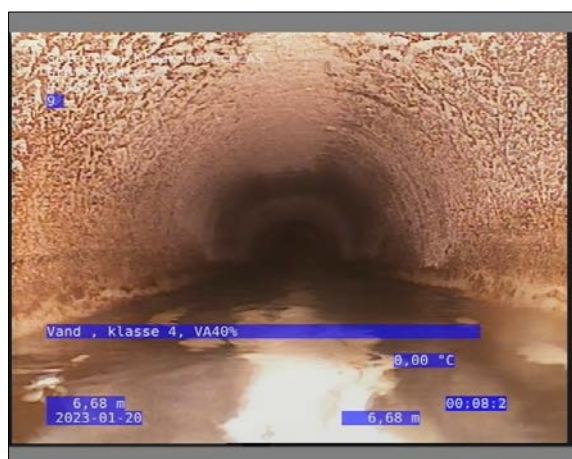
Foto: 4\_1\_15\_20012023\_103320\_1.JPG  
6,68m, Vand , klasse 4 / VA40%

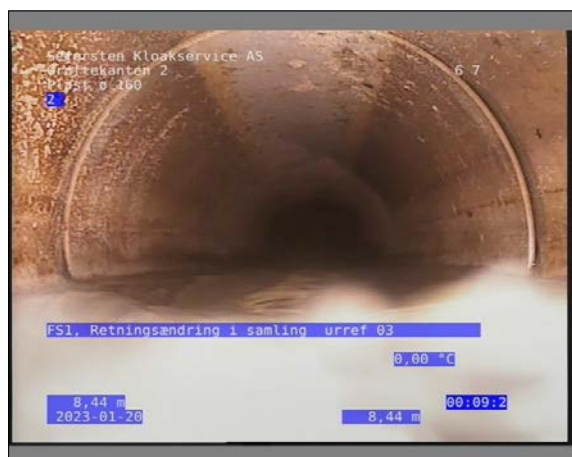
Foto: 4\_1\_17\_20012023\_103437\_1.JPG  
8,44m, FS1, Retningsændring i samling urref 03

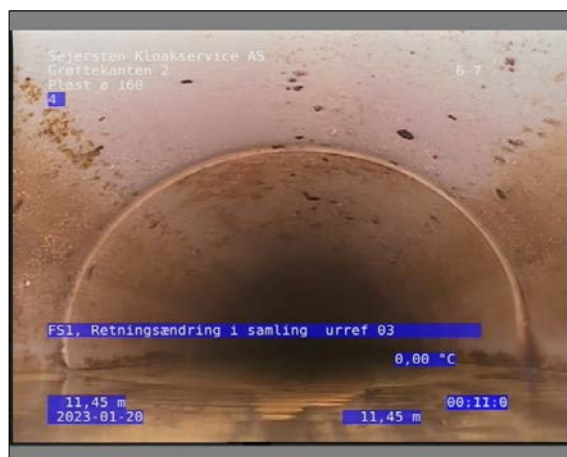
Foto: 4\_1\_18\_20012023\_103645\_1.JPG  
11,45m, FS1, Retningsændring i samling urref 03

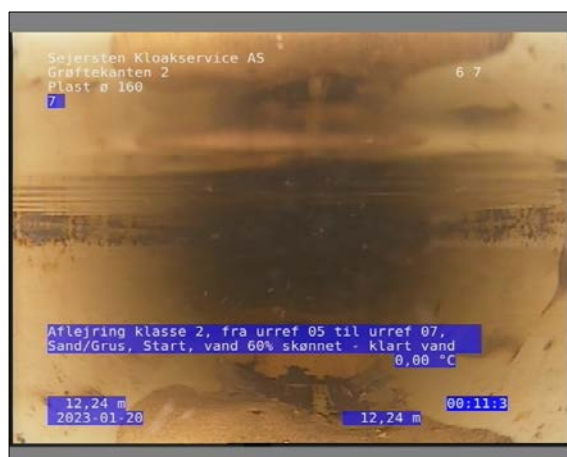
Foto: 4\_1\_20\_20012023\_103834\_1.JPG  
12,24m, Aflejring klasse 2, fra urref 05 til urref 07, Sand/Grus, Start / vand 60% skønnet - klart vand

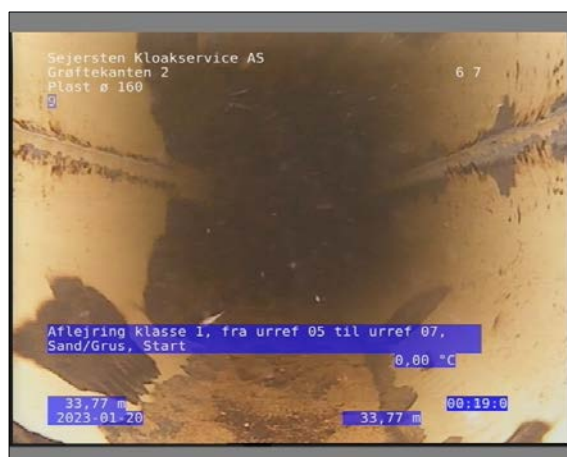
Foto: 4\_1\_33\_20012023\_104809\_1.JPG  
33,77m, Aflejrning klasse 1, fra urref 05 til urref 07, Sand/Grus, Start

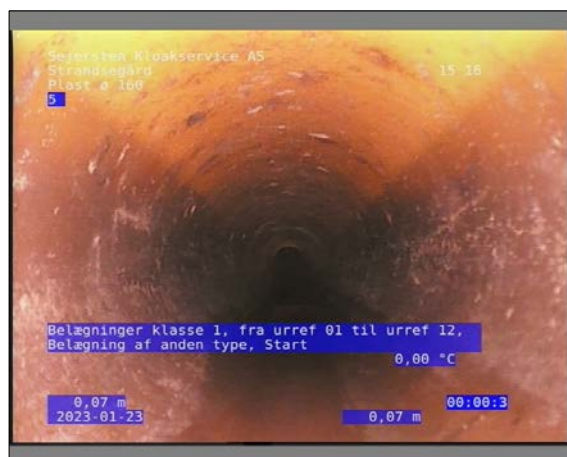
| | 5_2A | 0,07 | | | | | | | | | | | | BE | | | | | | S1 | 01 - 12 | A | | | | | | | |

Foto: 5\_1\_2\_23012023\_083949\_1.JPG  
 0,07m, Belægninger klasse 1, fra urref 01 til urref 12, Belægning af anden type, Start

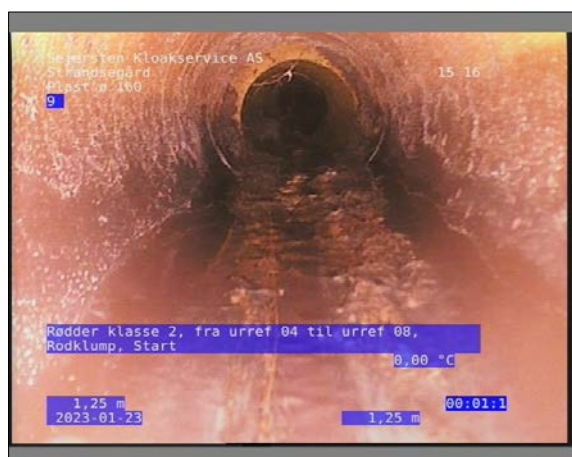
| | 5_3A | 1,25 | | | | | | | | | | | | RØ | | | | | | S2 | 04 - 08 | R | | | | | | | |

Foto: 5\_1\_3\_23012023\_084058\_1.JPG  
 1,25m, Rødder klasse 2, fra urref 04 til urref 08, Rodklump, Start

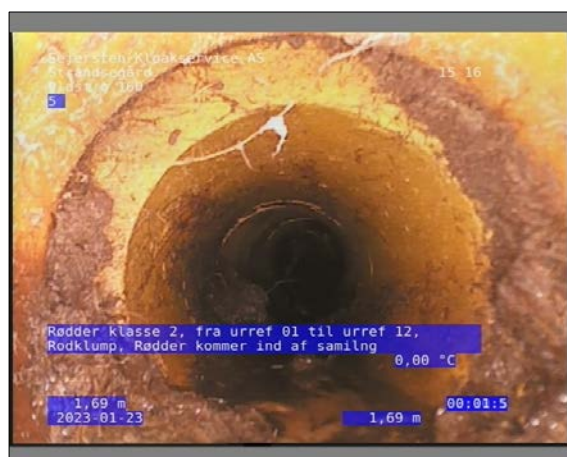
| | 5_4A | 1,69 | | | | | | | | | | | | RØ | | | | | | | 01 - 12 | R | Rødder kommer ind af samling | | | | | | |

Foto: 5\_1\_4\_23012023\_084203\_1.JPG  
 1,69m, Rødder klasse 2, fra urref 01 til urref 12, Rodklump / Rødder kommer ind af samling

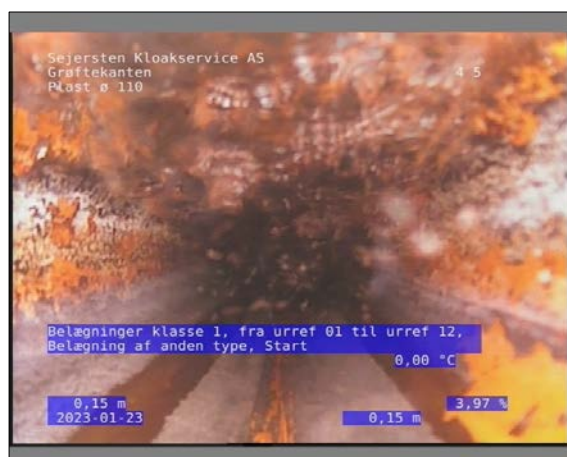
Foto: 6\_1\_5\_23012023\_102128\_1.JPG  
0,15m, Belægninger klasse 1, fra urref 01 til urref 12, Belægning af anden type, Start

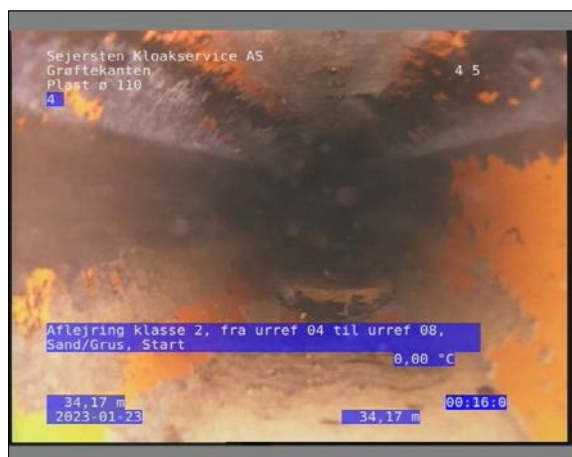
Foto: 6\_1\_15\_23012023\_103937\_1.JPG  
 34,17m, Aflejring klasse 2, fra urref 04 til urref 08, Sand/Grus, Start

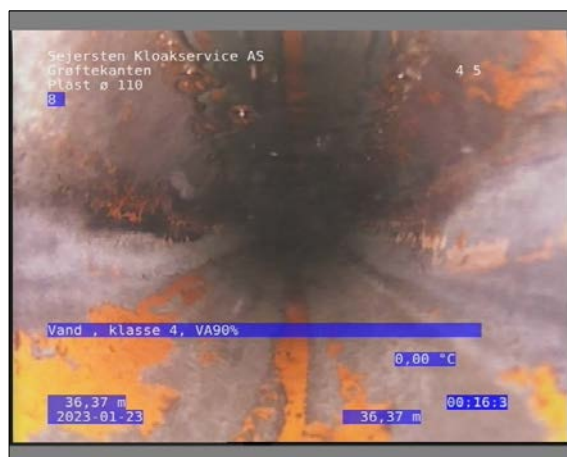
Foto: 6\_1\_17\_23012023\_104025\_1.JPG  
 36,37m, Vand, klasse 4 / VA90% klart vand

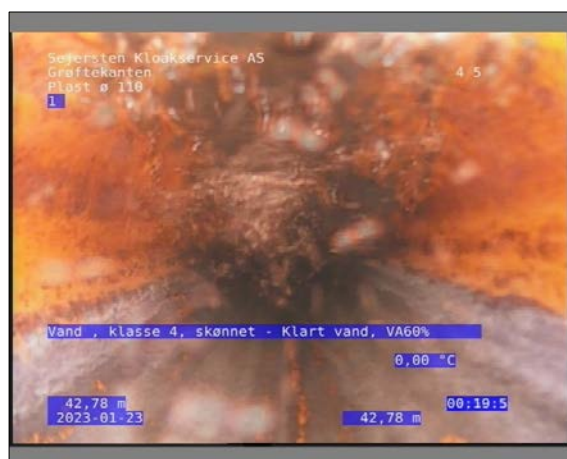
Foto: 6\_1\_19\_23012023\_104425\_1.JPG  
 42,78m, Vand, klasse 4 / skønnet - Klart vand, VA60%

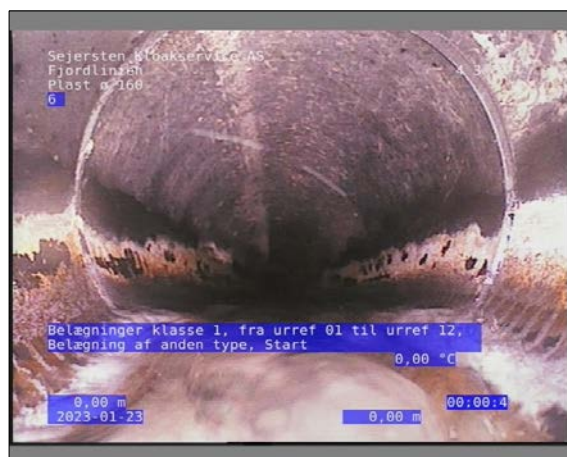
| Kundenavn : Grundejerforeningen Strandsegårdsvej | | | | Media : Harddisk | | | | System : Regnvand | | | | Dato : 23-01-2023 | | | | Rapp. nr. : 23012303 | | | | | | | | | |
|---|---|---|---|---|---|---|---|---|---|---|---|---|---|---|--|---|--|---|--|---|---|---|---|---|---|
| | 7_3A | 0,01 | | | | | | | | | | | BE | | | | | | | S1 | 01 - 12 | A | | | |

Foto: 7\_1\_3\_23012023\_112654\_1.JPG  
0,01m, Belægninger klasse 1, fra urref 01 til urref 12, Belægning af anden type, Start

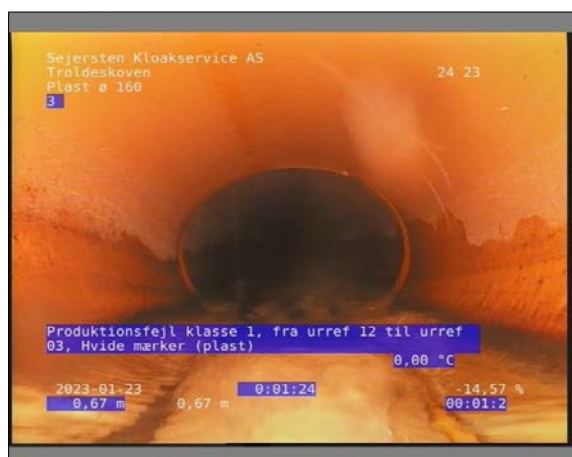
0,67m, Produktionsfejl klasse 1, fra urref 12 til urref 03, Hvide mærker (plast)

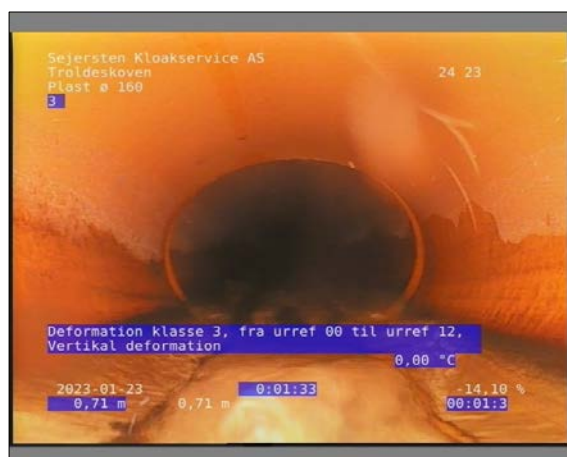
0,71m, Deformation klasse 3, fra urref 00 til urref 12, Vertikal deformation

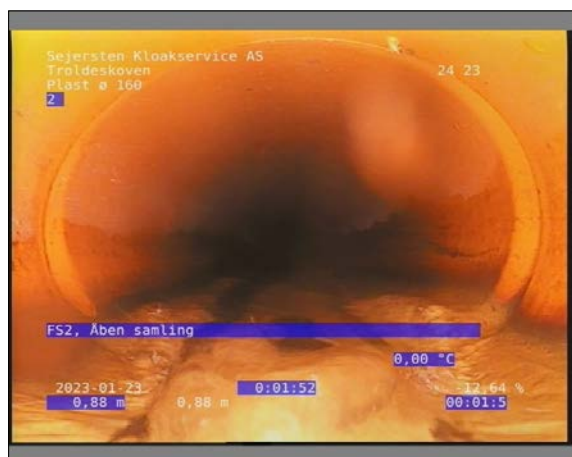
Foto: 8\_1\_6\_23012023\_131940\_1.JPG  
0,88m, FS2, Åben samling

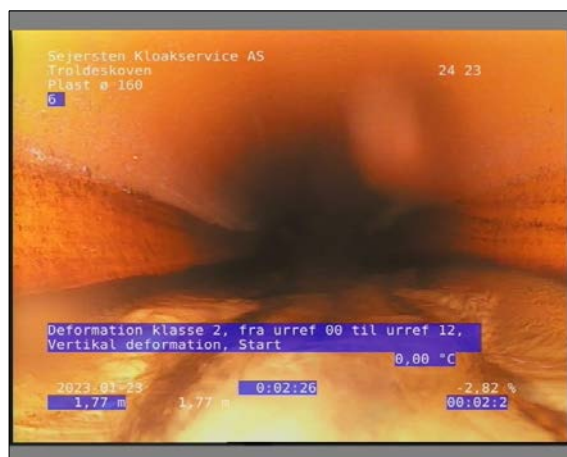
Foto: 8\_1\_7\_23012023\_132025\_1.JPG  
1,77m, Deformation klasse 2, fra urref 00 til urref 12, Vertikal deformation, Start

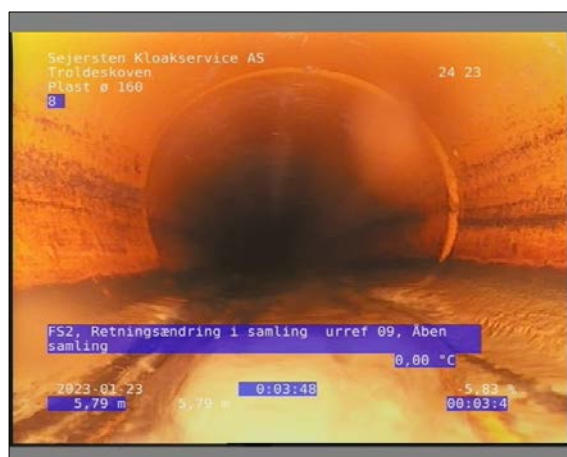
Foto: 8\_1\_8\_23012023\_132203\_1.JPG  
5,79m, FS2, Retningsændring i samling urref 09, Åben samling

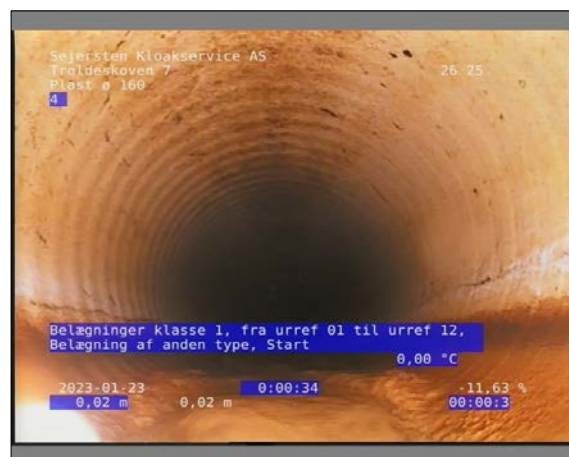
Foto: 9\_1\_3\_23012023\_140429\_1.JPG  
 0,02m, Belægninger klasse 1, fra urref 01 til urref 12, Belægning af anden type, Start

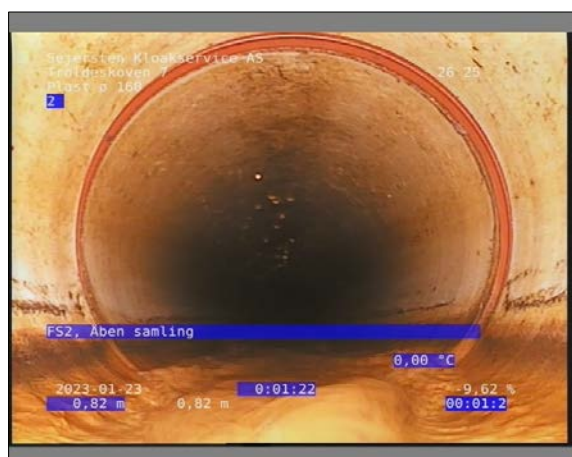
Foto: 9\_1\_4\_23012023\_140541\_1.JPG  
 0,82m, FS2, Åben samling

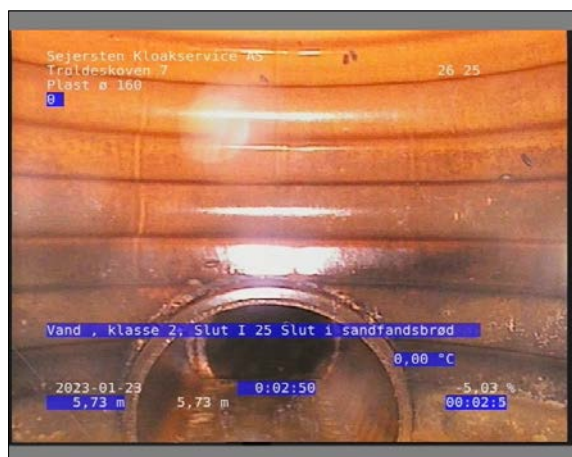
Foto: 9\_1\_7\_23012023\_140929\_1.JPG

5,73m, Vand , klasse 2 / Slut I 25 Slut i sandfandsbrød

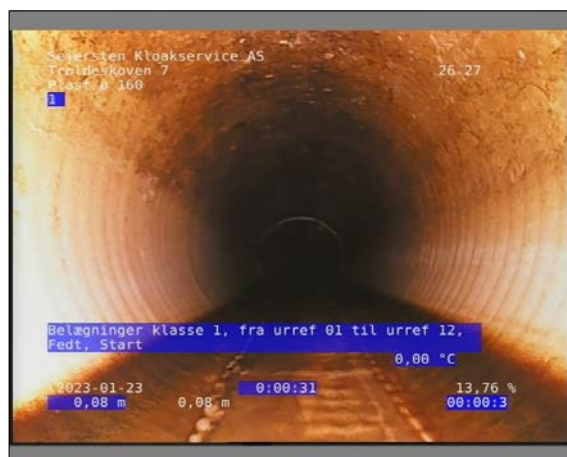
Foto: 10\_1\_3\_23012023\_144350\_1.JPG  
 0,08m, Belægninger klasse 1, fra urref 01 til urref 12, Fedt, Start

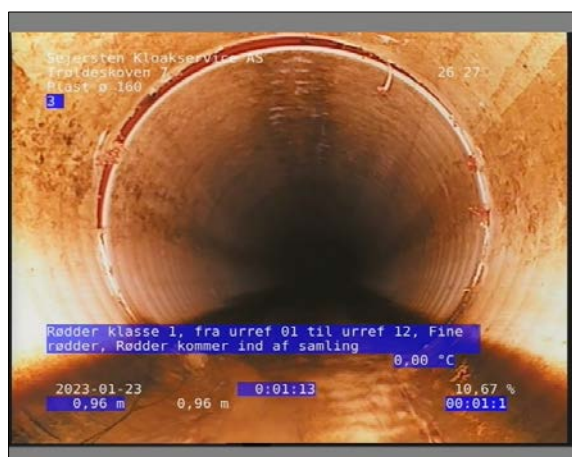
| Kundenavn : Grundejerforeningen Strandsegårdsvej | | | | | | Media : Harddisk | | | | System : Regnvand | | | | Dato : 23-01-2023 | | | | Rapp. nr. : 23012306 | | | | | | | |
|---|---|---|---|---|---|---|---|---|---|---|---|---|--|---|---|---|---|---|--|--|---|---|---|---|---|
| | 10_4A | 0,96 | | | | | | | | | | | | RØ | | | | | | | | 01 - 12 | F | Rødder kommer ind af samling | |

Foto: 10\_1\_4\_23012023\_144453\_1.JPG  
 0,96m, Rødder klasse 1, fra urref 01 til urref 12, Fine rødder / Rødder kommer ind af samling

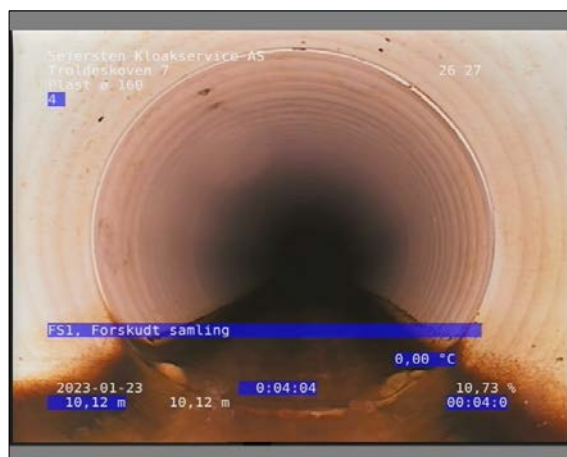
Foto: 10\_1\_7\_23012023\_144826\_1.JPG  
10,12m, FS1, Forskudt samling

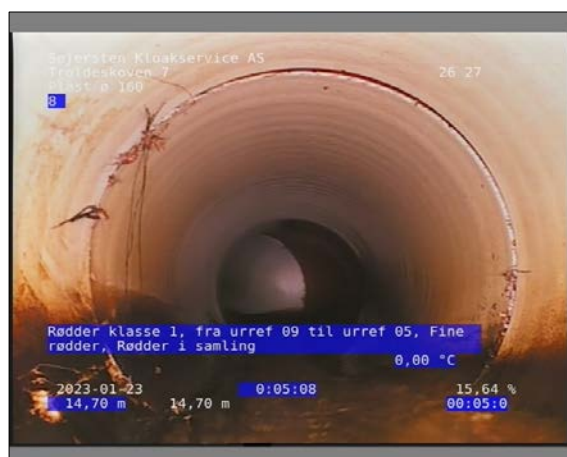
| Kundenavn : Grundejerforeningen Strandsegårdsvej | | | | | | Media : Harddisk | | | | System : Regnvand | | | | Dato : 23-01-2023 | | | | Rapp. nr. : 23012306 | | | | | | | |
|---|---|---|---|---|---|---|---|---|---|---|---|---|--|---|---|---|---|---|--|--|---|---|---|---|---|
| | 10_9A | 14,70 | | | | | | | | | | | | RØ | | | | | | | | 09 - 05 | F | Rødder i samling | |

Foto: 10\_1\_9\_23012023\_145022\_1.JPG  
14,7m, Rødder klasse 1, fra urref 09 til urref 05, Fine rødder / Rødder i samling

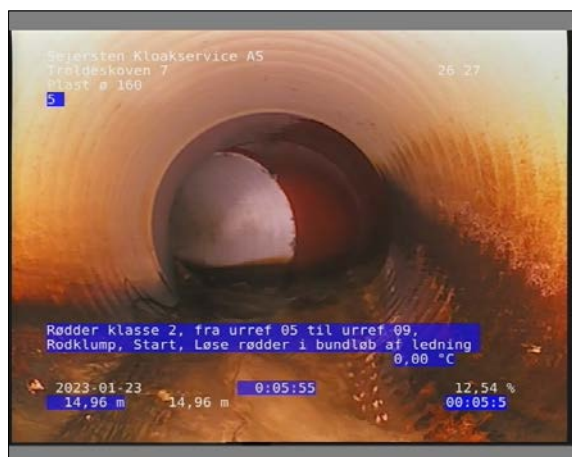
| Kundenavn : Grundejerforeningen Strandsegårdsvej | | | | | | Media : Harddisk | | | | System : Regnvand | | | | Dato : 23-01-2023 | | | | Rapp. nr. : 23012306 | | | | | | | |
|---|---|---|---|---|---|---|---|---|---|---|---|---|--|---|---|---|---|---|--|--|---|---|---|---|---|
| | 10_10 | 14,96 | | | | | | | | | | | | | RØ | | | | | | S2 | 05 - 09 | R | Løse rødder i bundløb af ledning | |

Foto: 10\_1\_10\_23012023\_145159\_1.JPG  
 14,96m, Rødder klasse 2, fra urref 05 til urref 09, Rodklump, Start / Løse rødder i bundløb af ledning

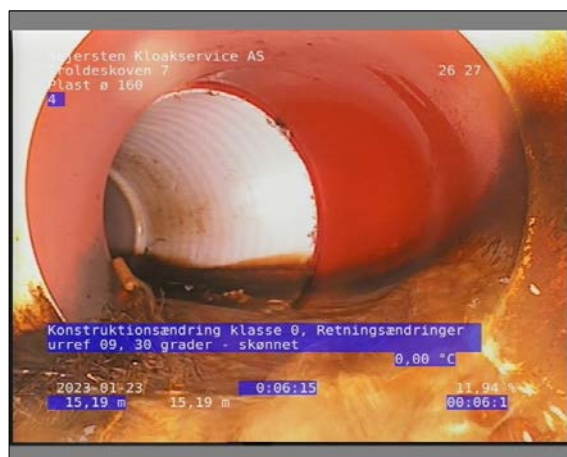
Foto: 10\_1\_11\_23012023\_145246\_1.JPG  
 15,19m, Konstruktionsændring klasse 0, Retningsændringer urref 09 / 30 grader - skønnet

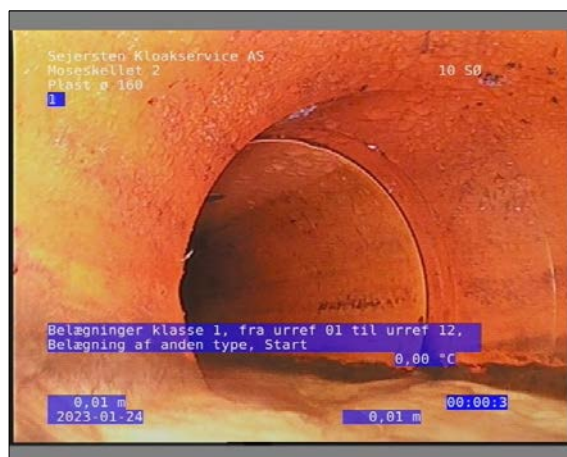
Foto: 11\_1\_3\_24012023\_075917\_1.JPG  
 0,01m, Belægninger klasse 1, fra urref 01 til urref 12, Belægning af anden type, Start

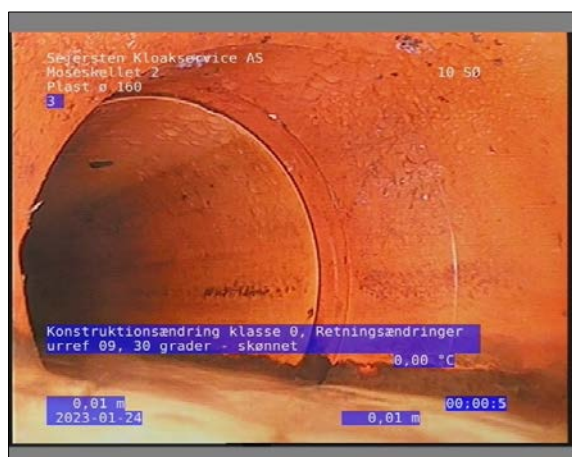
Foto: 11\_1\_4\_24012023\_080006\_1.JPG  
 0,01m, Konstruktionsændring klasse 0, Retningsændringer urref 09 / 30 grader - skønnet

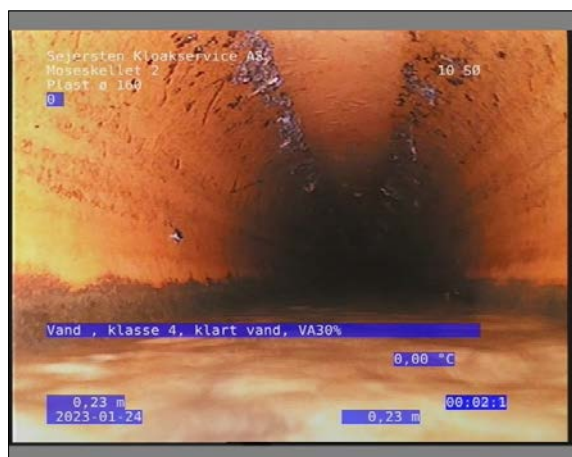
Foto: 11\_1\_6\_24012023\_080201\_1.JPG  
 0,23m, Vand , klasse 4 / klart vand, VA30%

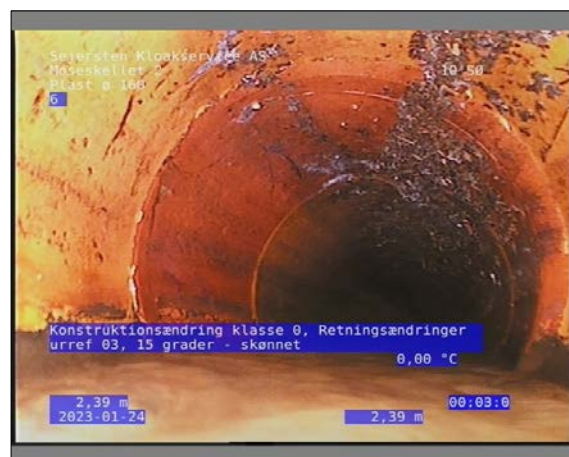
Foto: 11\_1\_7\_24012023\_080317\_1.JPG  
 2,39m, Konstruktionsændring klasse 0, Retningsændringer  
 urref 03, 15 grader - skønnet

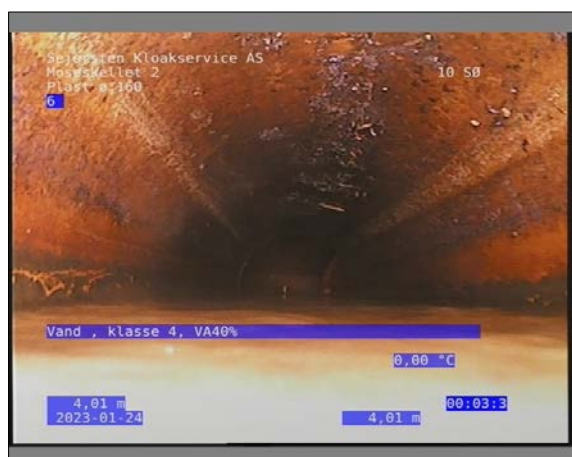
Foto: 11\_1\_8\_24012023\_080353\_1.JPG  
 4m, Vand , klasse 4 / VA40%

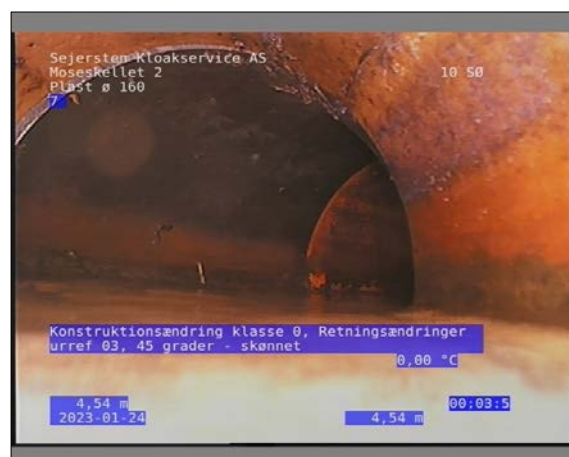
Foto: 11\_1\_9\_24012023\_080437\_1.JPG  
 4,54m, Konstruktionsændring klasse 0, Retningsændringer  
 urref 03 / 45 grader - skønnet

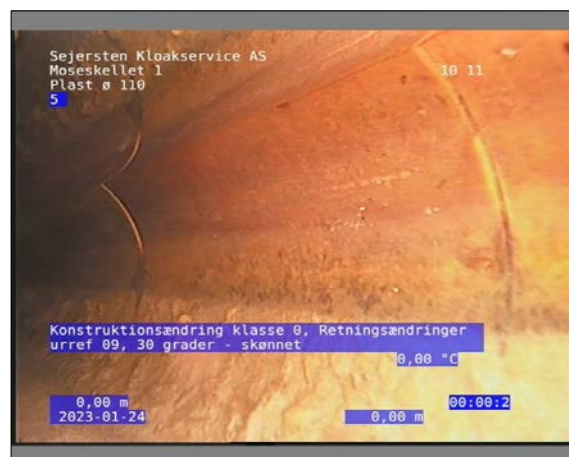
Foto: 12\_1\_3\_24012023\_083005\_1.JPG  
 0,1m, Konstruktionsændring klasse 0, Retningsændringer urref 09 / 30 grader - skønnet

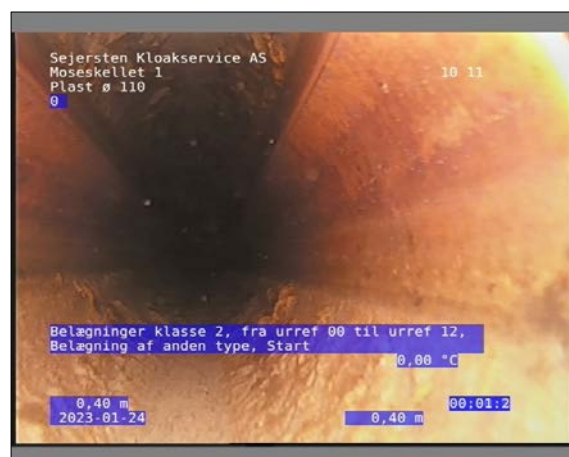
Foto: 12\_1\_5\_24012023\_083206\_1.JPG  
 0,4m, Belægninger klasse 2, fra urref 00 til urref 12, Belægning af anden type, Start

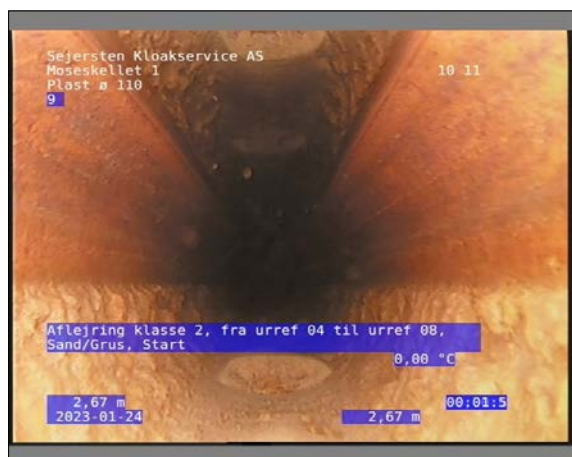
Foto: 12\_1\_6\_24012023\_083310\_1.JPG  
 2,67m, Aflejring klasse 2, fra urref 04 til urref 08, Sand/Grus, Start

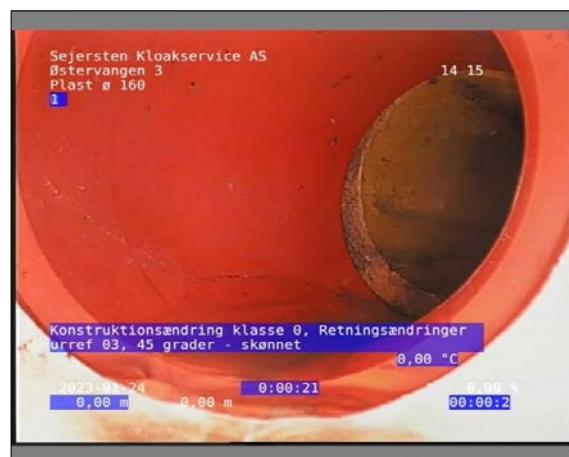
Foto: 13\_1\_3\_24012023\_095338\_1.JPG  
0,1m, Konstruktionsændring klasse 0, Retningsændringer urref  
03 / 45 grader - skønnet

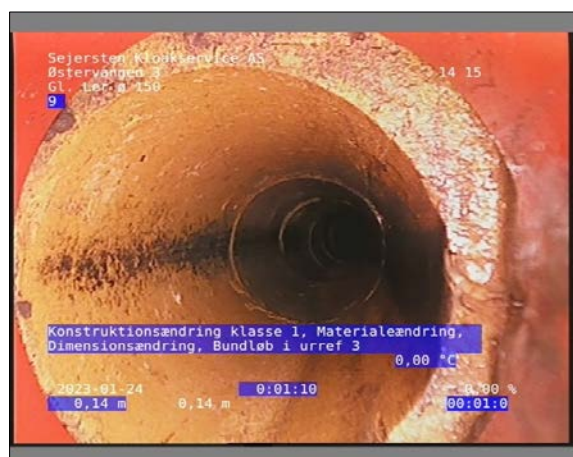
Foto: 13\_1\_4\_24012023\_095509\_1.JPG  
0,14m, Konstruktionsændring klasse 1, Materialeændring,  
Dimensionsændring / Bundløb i urref 3

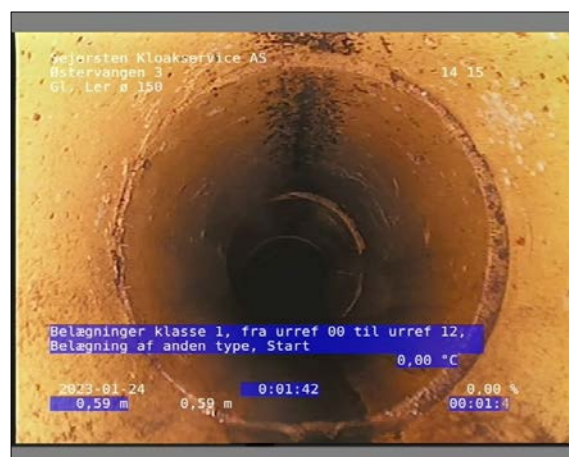
Foto: 13\_1\_5\_24012023\_095554\_1.JPG  
0,59m, Belægninger klasse 1, fra urref 00 til urref 12, Belægning af anden type, Start

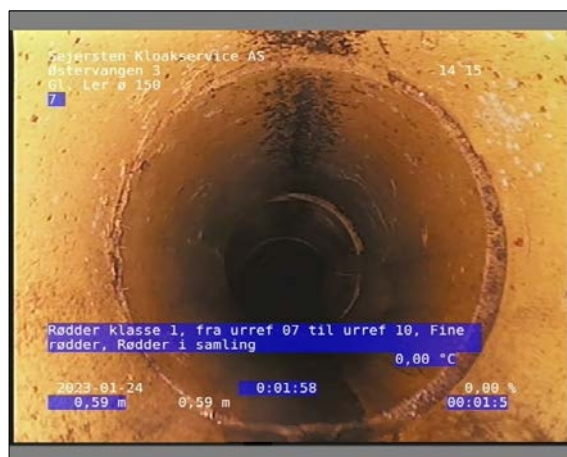
Foto: 13\_1\_7\_24012023\_095657\_1.JPG  
 0,59m, Rødder klasse 1, fra urref 07 til urref 10, Fine rødder / Rødder i samling

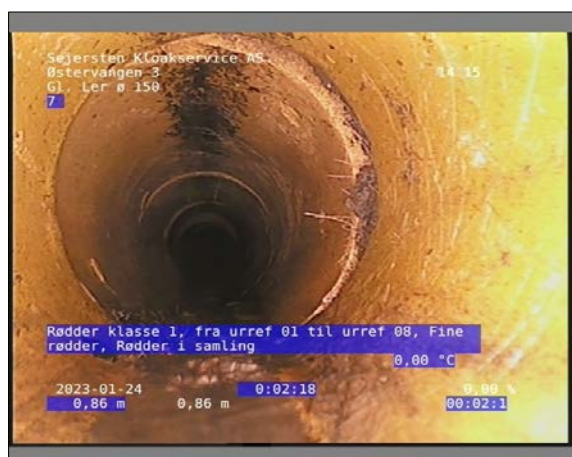
Foto: 13\_1\_8\_24012023\_095741\_1.JPG  
 0,86m, Rødder klasse 1, fra urref 01 til urref 08, Fine rødder / Rødder i samling

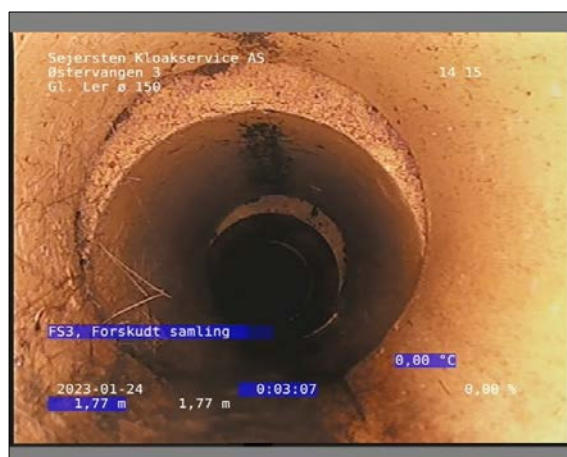
Foto: 13\_1\_9\_24012023\_095838\_1.JPG  
 1,77m, FS3, Forskudt samling

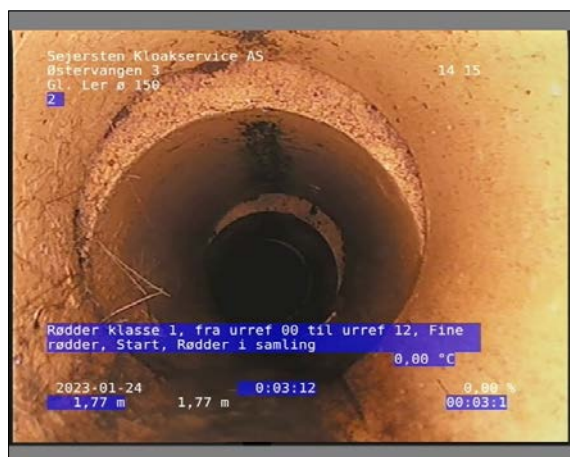
Foto: 13\_1\_10\_24012023\_095908\_1.JPG  
 1,77m, Rødder klasse 1, fra urref 00 til urref 12, Fine rødder, Start / Rødder i samling

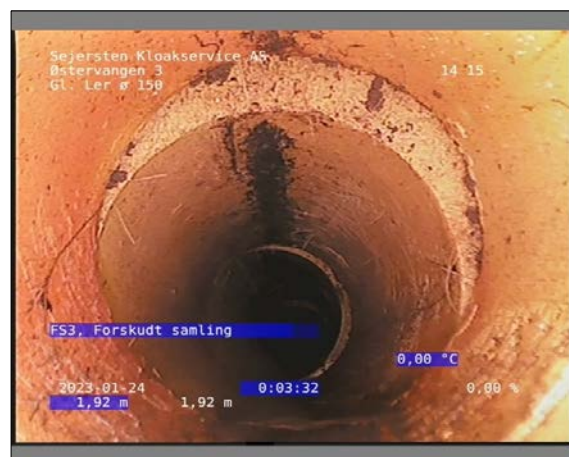
Foto: 13\_1\_11\_24012023\_095937\_1.JPG  
 1,92m, FS3, Forskudt samling

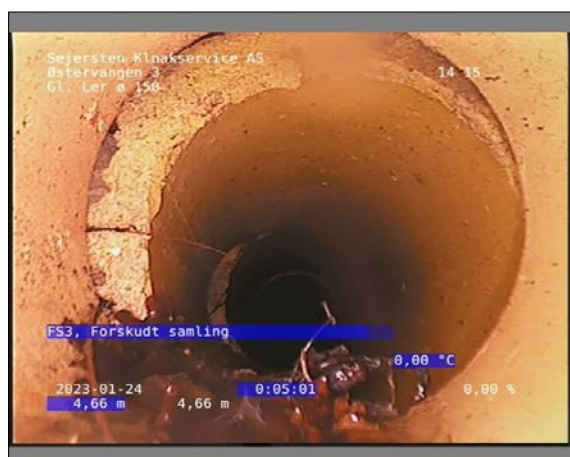
Foto: 13\_1\_13\_24012023\_100131\_1.JPG  
 4,66m, FS3, Forskudt samling

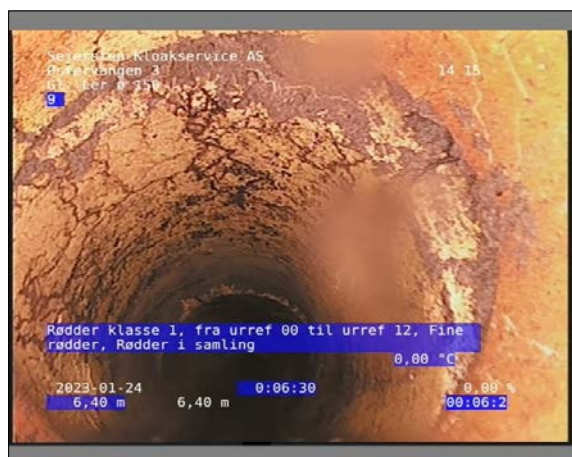
Foto: 13\_1\_15\_24012023\_100424\_1.JPG  
 6,4m, Rødder klasse 1, fra urref 00 til urref 12, Fine rødder / Rødder i samling

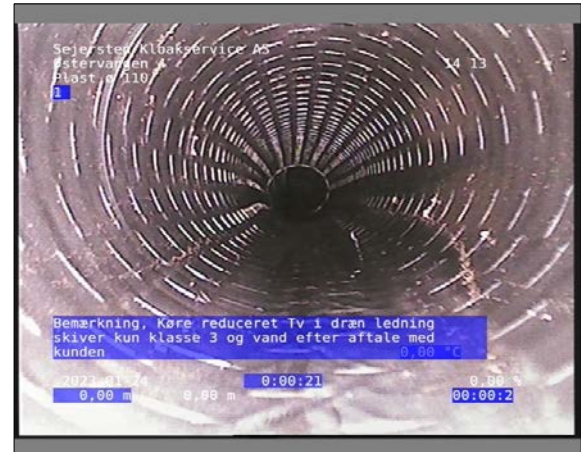
Foto: 14\_1\_2\_24012023\_113005\_1.JPG  
 0m, Bemærkning / Køre reduceret Tv i dræn ledning skiver kun klasse 3 og vand efter aftale med kunden

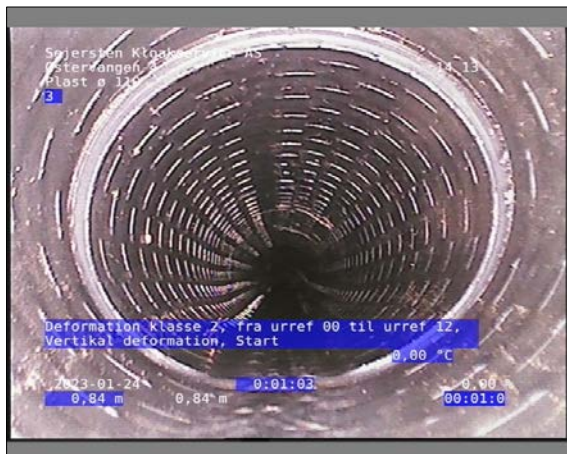
Foto: 14\_1\_3\_24012023\_113110\_1.JPG  
 0,84m, Deformation klasse 2, fra urref 00 til urref 12, Vertikal deformation, Start

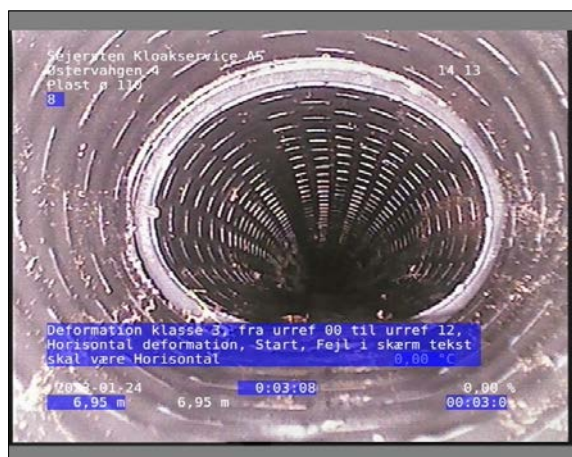
Foto: 14\_1\_6\_24012023\_113541\_1.JPG  
 6,95m, Deformation klasse 3, fra urref 00 til urref 12, Horizontal deformation, Start / Fejl i skærm tekst skal være Horizontal

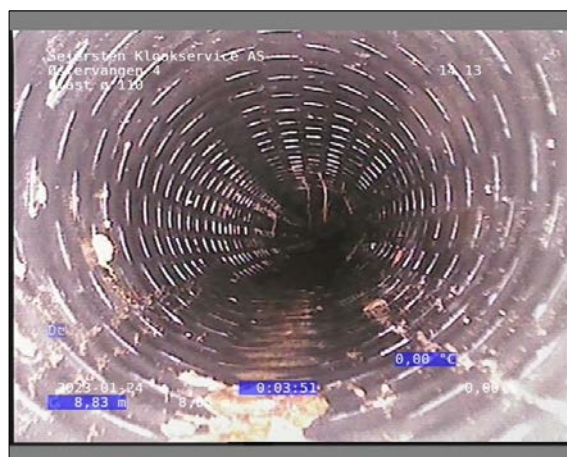
Foto: 14\_1\_7\_24012023\_113820\_1.JPG  
 8,85m, Deformation klasse 3, fra urref 00 til urref 12, Horizontal deformation, Stop

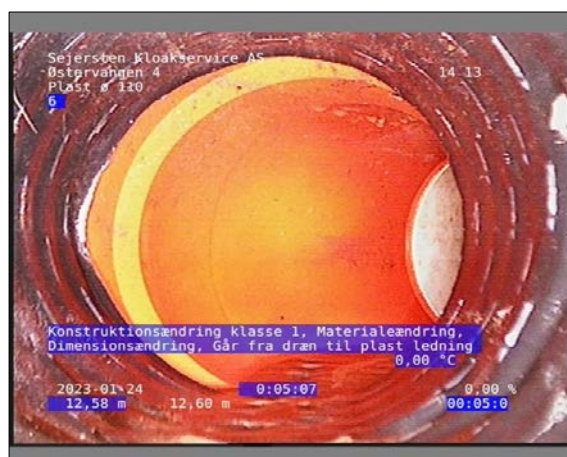
Foto: 14\_1\_10\_24012023\_114037\_1.JPG  
 12,6m, Konstruktionsændring klasse 1, Materialeændring, Dimensionsændring / Går fra dræn til plast ledning

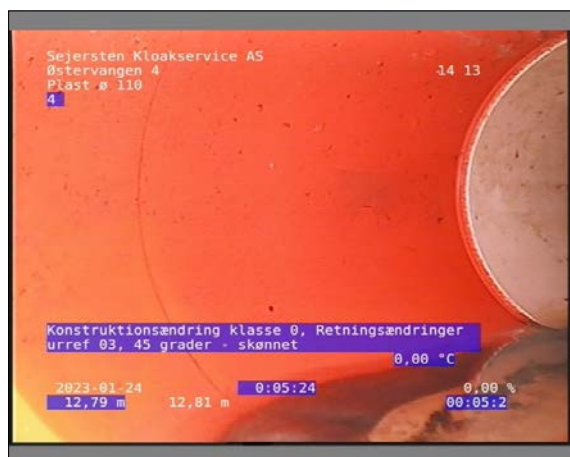
Foto: 14\_1\_11\_24012023\_114122\_1.JPG  
 12,81m, Konstruktionsændring klasse 0, Retningsændringer urref 03 / 45 grader - skønnet

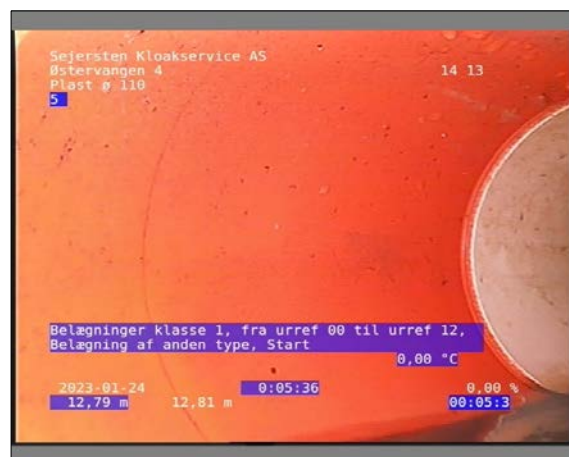
Foto: 14\_1\_12\_24012023\_114143\_1.JPG  
 12,81m, Belægninger klasse 1, fra urref 00 til urref 12, Belægning af anden type, Start

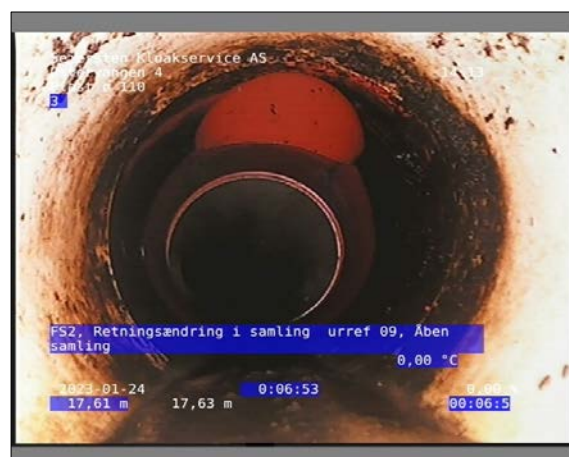
Foto: 14\_1\_14\_24012023\_114331\_1.JPG  
 17,63m, FS2, Retningsændring i samling urref 09, Åben samling

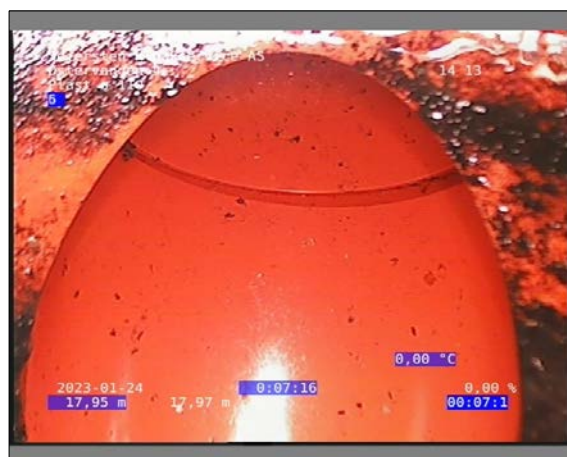
Foto: 14\_1\_15\_24012023\_114427\_2.JPG  
 17,97m, Grenrør klasse 0, urref 12 / Grenrør kommer i urref 12 på ledningen

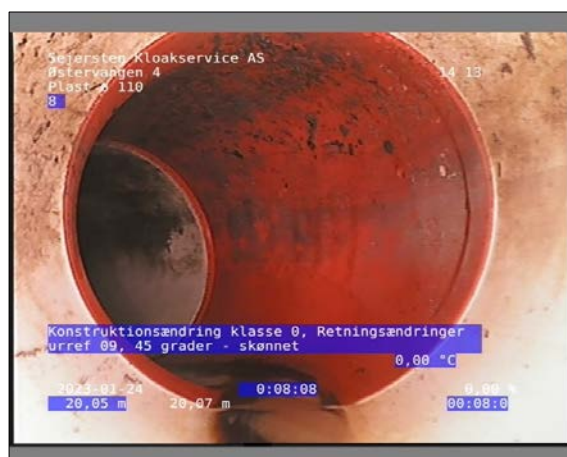
Foto: 14\_1\_17\_24012023\_114552\_1.JPG  
 20,07m, Konstruktionsændring klasse 0, Retningsændringer urref 09 / 45 grader - skønnet

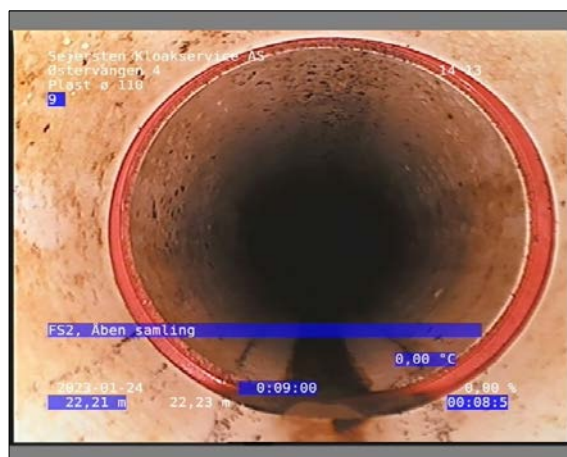
Foto: 14\_1\_19\_24012023\_114657\_1.JPG  
22,23m, FS2, Åben samling

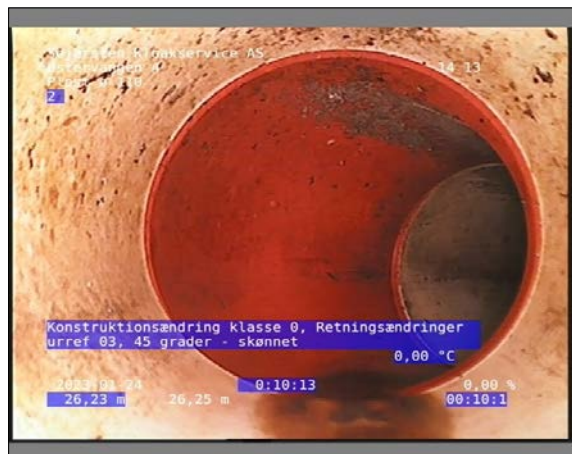
Foto: 14\_1\_22\_24012023\_114848\_1.JPG  
 26,25m, Konstruktionsændring klasse 0, Retningsændringer  
 urref 03 / 45 grader - skønnet

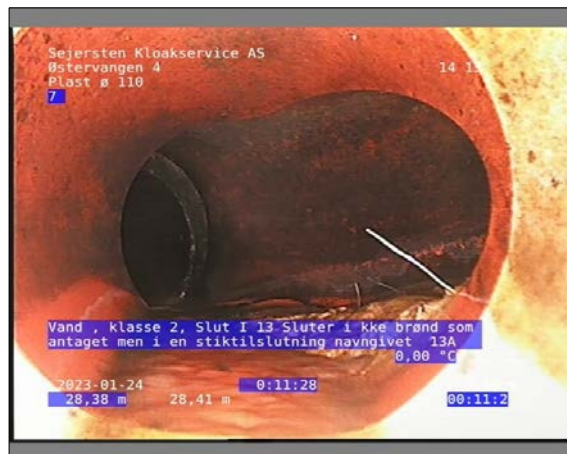
Foto: 14\_1\_24\_24012023\_115220\_1.JPG  
 28,41m, Vand , klasse 2 / Slut I 13 Sluter i kke brønd som  
 antaget men i en stiktilslutning navngivet 13A

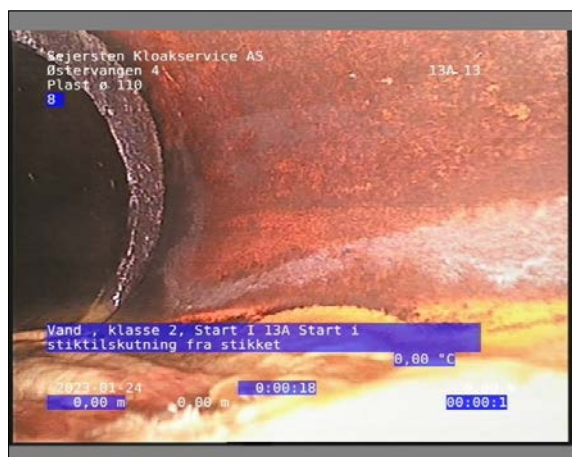
Foto: 15\_1\_1\_24012023\_120556\_1.JPG  
 0m, Vand , klasse 2 / Start I 13A Start i stiktilskutning fra stikket
