Sagsnavn:  
Strandsegårdsvej, 3310 Ølst

Dato:  
19-01-2023

**Sejersten Kloakservice AS**  
 Strandsegårdsvej 1  
 Ølsted  
 Tel: 47 31 00 92  
 Fax:  
 Email: info@sejersten-kloak.dk

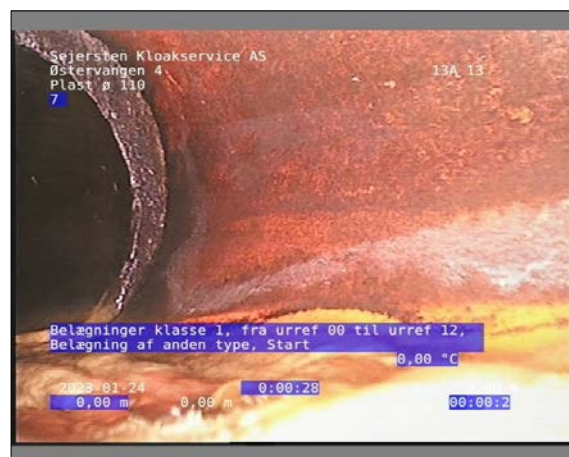
Foto: 15\_1\_3\_24012023\_120642\_1.JPG  
 0m, Belægninger klasse 1, fra urref 00 til urref 12, Belægning af anden type, Start

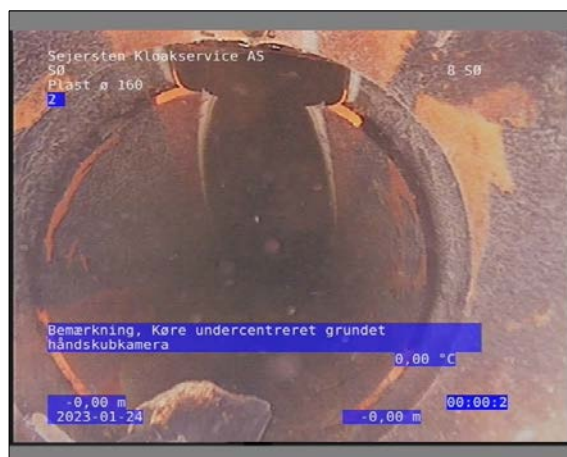
Foto: 16\_1\_2\_24012023\_134737\_1.JPG  
 0m, Bemærkning / Køre undercenteret grundet håndskubkamera

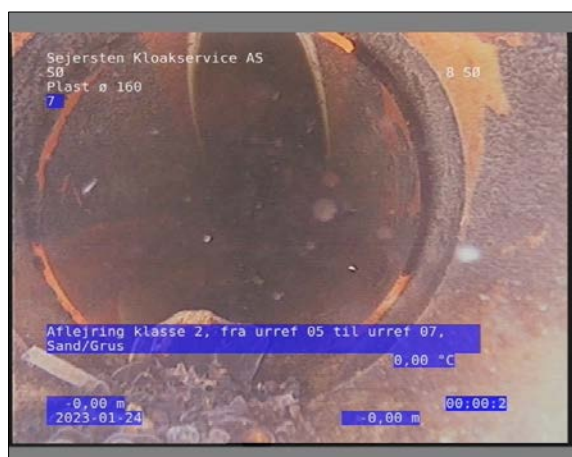
Foto: 16\_1\_3\_24012023\_134814\_1.JPG  
 0,01m, Aflejring klasse 2, fra urref 05 til urref 07, Sand/Grus

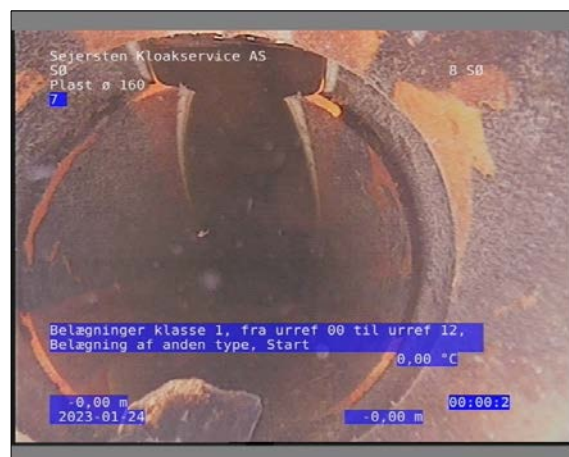
Foto: 16\_1\_5\_24012023\_134903\_1.JPG  
 0,02m, Belægninger klasse 1, fra urref 00 til urref 12, Belægning af anden type, Start

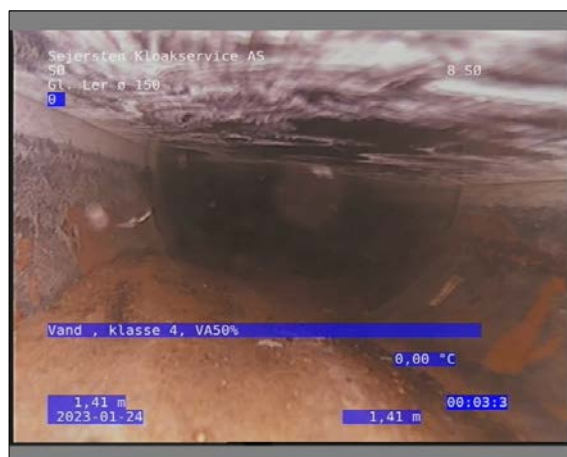
Foto: 16\_1\_9\_24012023\_135342\_1.JPG  
 1,41m, Vand , klasse 4 / VA50%

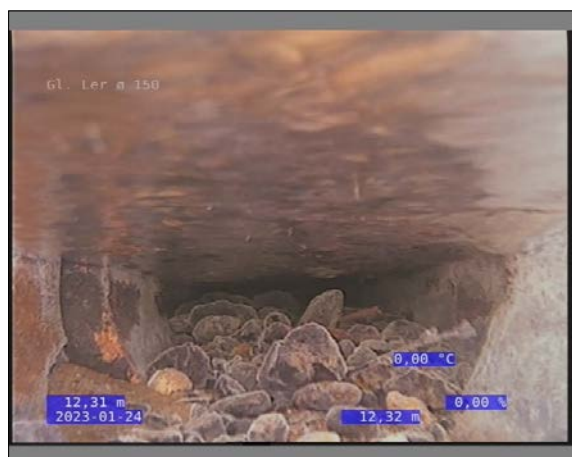
Foto: 16\_1\_12\_24012023\_140917\_1.JPG  
 12,32m, FS3, Forskudt samling, Åben samling / Skønnet  
 kamera er under vand

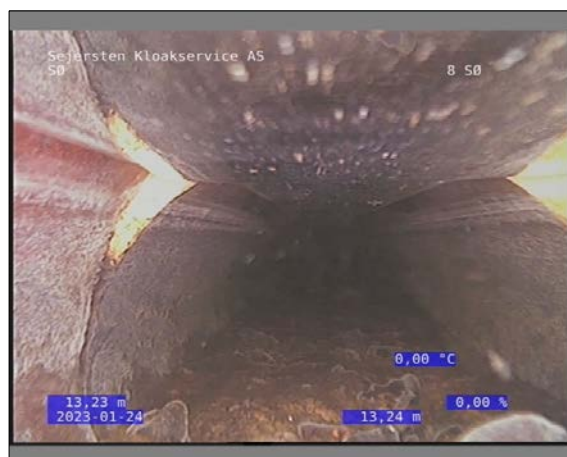
Foto: 16\_1\_13\_24012023\_141152\_1.JPG  
 13,24m, FS3, Forskudt samling, Åben samling / Skønnet  
 kamera under vand

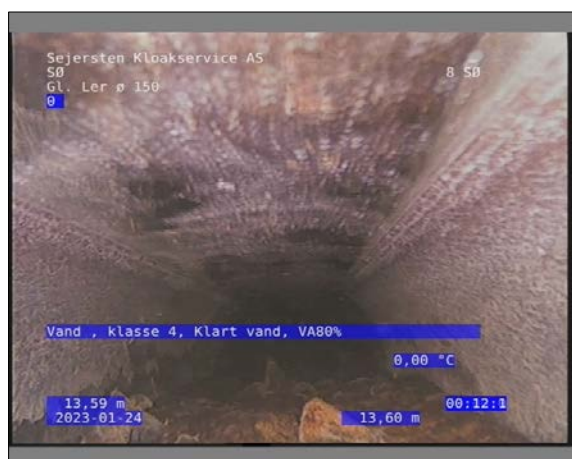
Foto: 16\_1\_14\_24012023\_141230\_1.JPG  
 13,6m, Vand , klasse 4 / Klart vand, VA80%

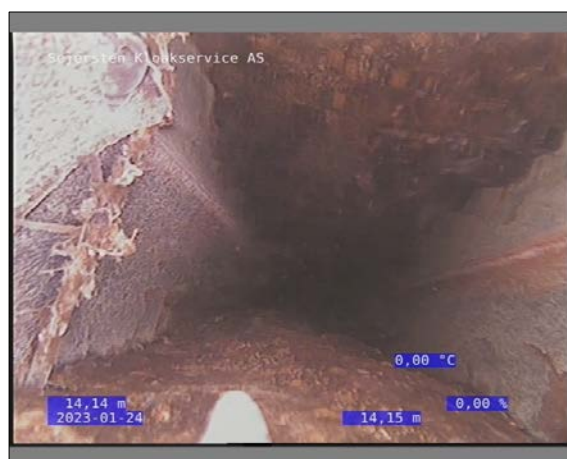
Foto: 16\_1\_15\_24012023\_141330\_1.JPG  
 14,15m, FS3, Forskudt samling, Åben samling / Skønnet -  
 kamera under vand

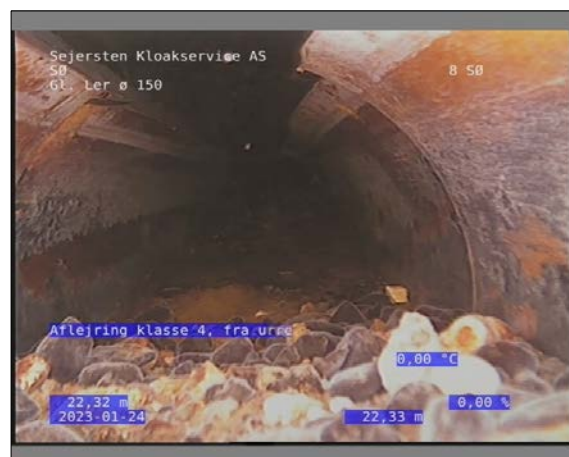
Foto: 16\_1\_18\_24012023\_142057\_1.JPG  
 22,33m, Aflejring klasse 4, fra urref 00 til urref 12, Sand/Grus, Start / 80% - skønnet

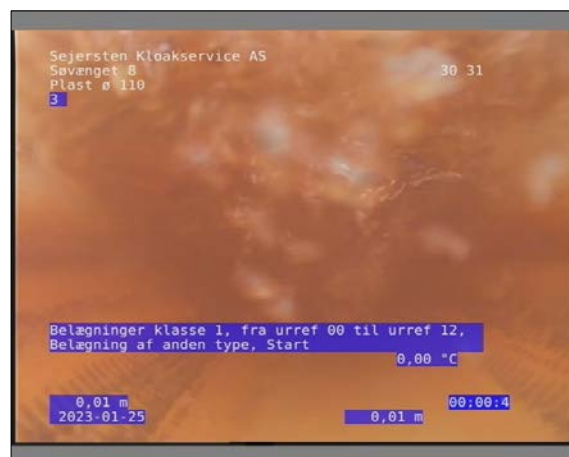
Foto: 17\_1\_3\_25012023\_085553\_1.JPG  
 0,01m, Belægninger klasse 1, fra urref 00 til urref 12, Belægning af anden type, Start

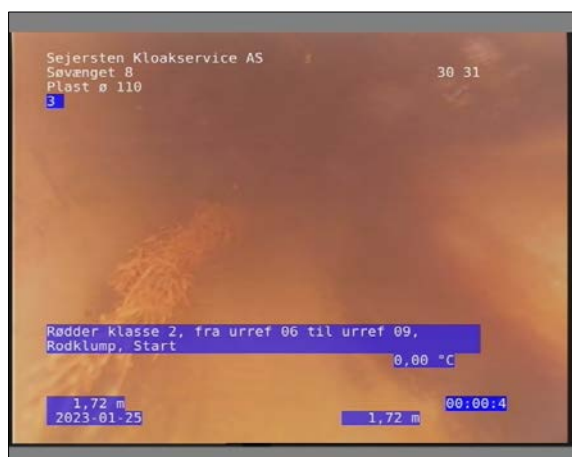
Foto: 17\_1\_4\_25012023\_085742\_1.JPG  
 1,72m, Rødder klasse 2, fra urref 03 til urref 06, Rodklump, Start / Fejl i skærmtekest i urref

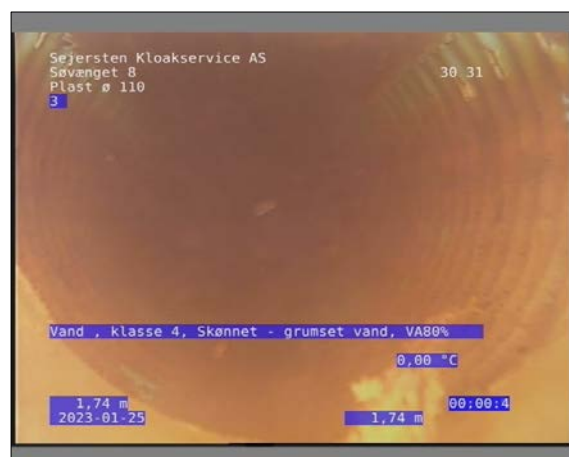
Foto: 17\_1\_6\_25012023\_090000\_1.JPG  
 1,74m, Vand, klasse 4 / Skønnet - grumset vand, VA80%

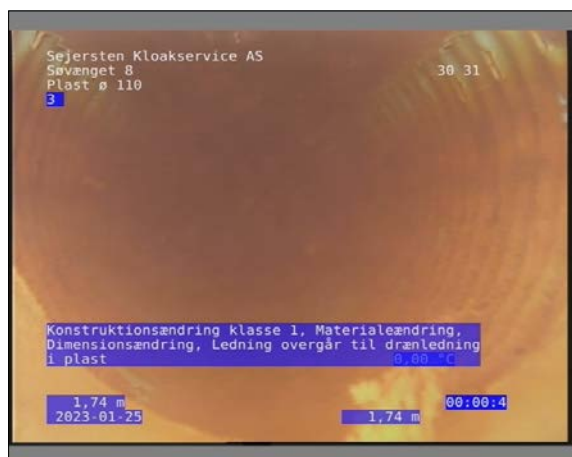
Foto: 17\_1\_7\_25012023\_090150\_1.JPG  
1,74m, Konstruktionsændring klasse 1, Materialeændring, Dimensionsændring / Ledning overgår til drænledning i plast

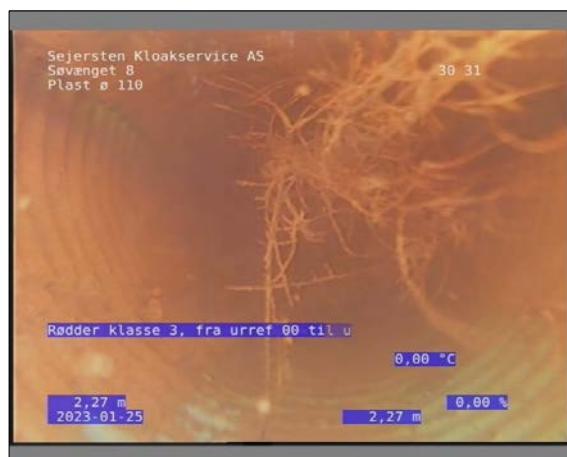
Foto: 17\_1\_9\_25012023\_090348\_1.JPG  
2,27m, Rødder klasse 3, fra urref 00 til urref 12, Fine rødder, Start

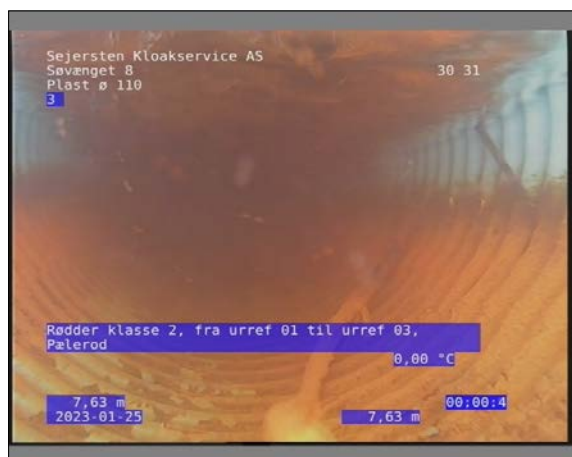
Foto: 17\_1\_13\_25012023\_090853\_1.JPG  
 7,63m, Rødder klasse 2, fra urref 01 til urref 03, Pælerod

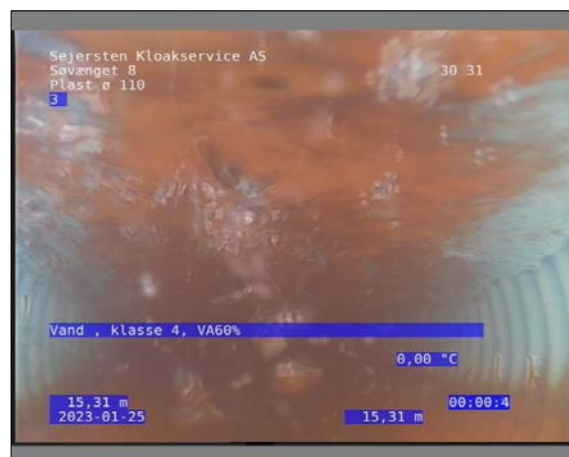
Foto: 17\_1\_14\_25012023\_091049\_1.JPG  
 15,31m, Vand, klasse 4 / VA60%

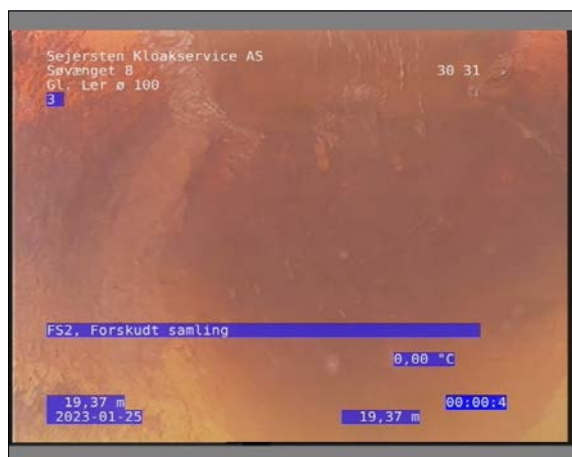
Foto: 17\_1\_17\_25012023\_091622\_1.JPG  
 19,37m, FS2, Forskudt samling

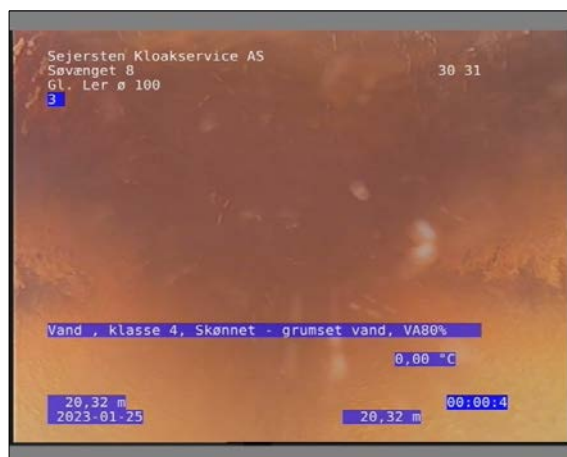
Foto: 17\_1\_18\_25012023\_091719\_1.JPG  
 20,32m, Vand, klasse 4 / Skønnet - grumset vand, VA80%

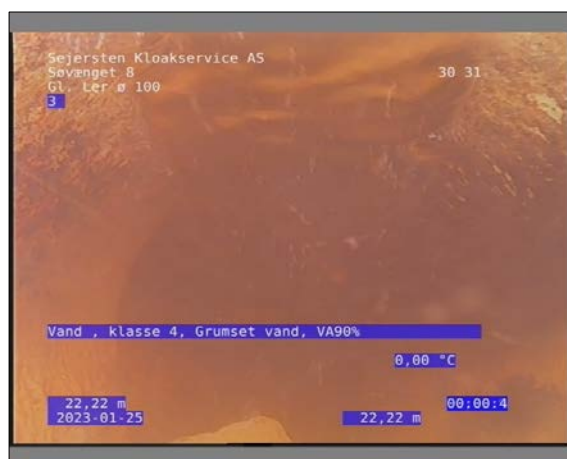
Foto: 17\_1\_21\_25012023\_092109\_1.JPG  
 22,22m, Vand, klasse 4 / Grumset vand, VA90%

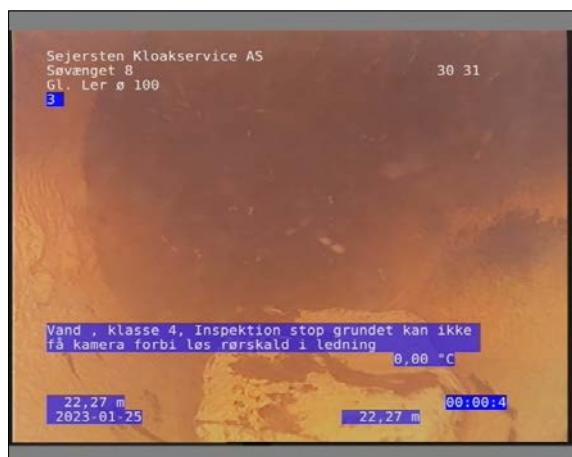
Foto: 17\_1\_23\_25012023\_092242\_1.JPG

22,27m, Vand , klasse 4 / Inspektion stop grundet kan ikke få kamera forbi løs rørskald i ledning

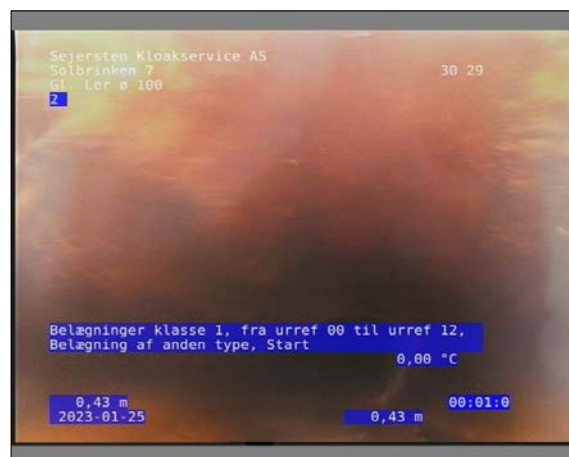
Foto: 18\_1\_3\_25012023\_103728\_1.JPG  
 0,43m, Belægninger klasse 1, fra urref 00 til urref 12, Belægning af anden type, Start

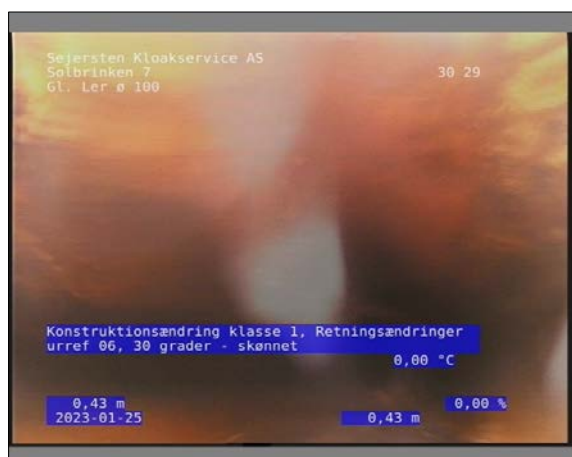
Foto: 18\_1\_4\_25012023\_103758\_1.JPG  
 0,43m, Konstruktionsændring klasse 1, Retningsændringer urref 06 / 30 grader - skønnet

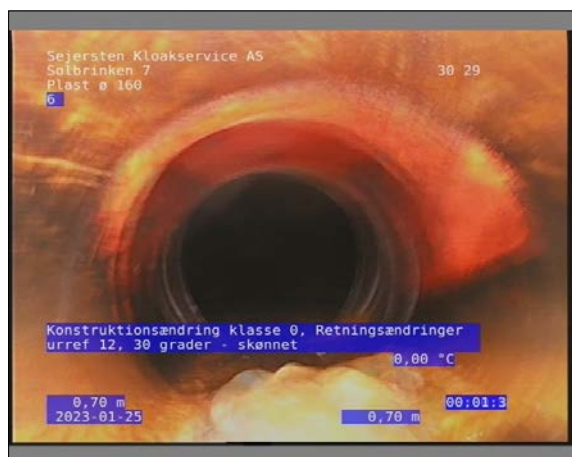
Foto: 18\_1\_6\_25012023\_103912\_1.JPG  
0,7m, Konstruktionsændring klasse 0, Retningsændringer urref 12 / 30 grader - skønnet

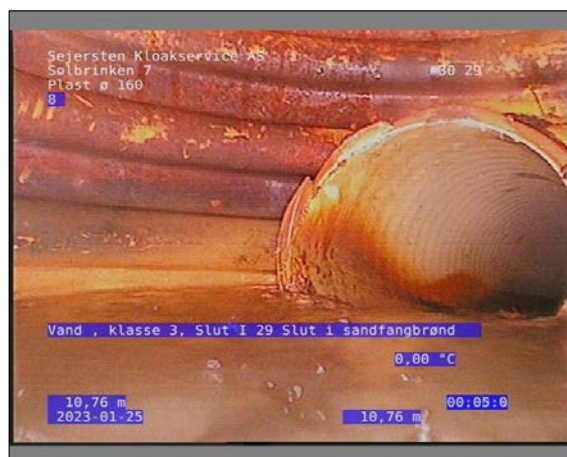
Foto: 18\_1\_13\_25012023\_104406\_1.JPG  
10,76m, Vand, klasse 3 / Slut I 29 Slut i sandfangbrønd

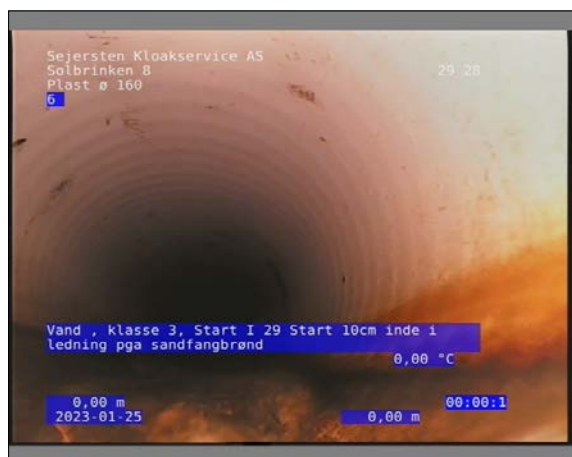
Foto: 19\_1\_1\_25012023\_105918\_1.JPG  
 0m, Vand, klasse 3 / Start I 29 Start 10cm inde i ledning pga sandfangbrønd

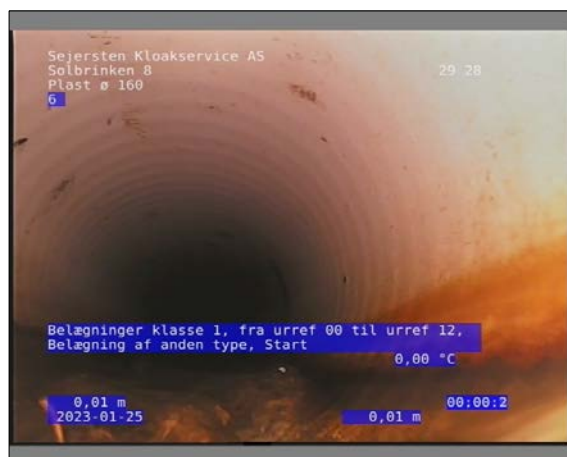
Foto: 19\_1\_3\_25012023\_110046\_1.JPG  
 0,01m, Belægninger klasse 1, fra urref 00 til urref 12, Belægning af anden type, Start

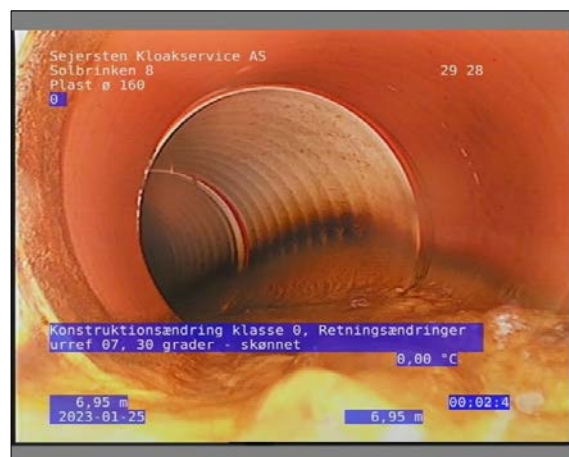
Foto: 19\_1\_7\_25012023\_110451\_1.JPG  
6,95m, Konstruktionsændring klasse 0, Retningsændringer  
urref 07 / 30 grader - skønnet

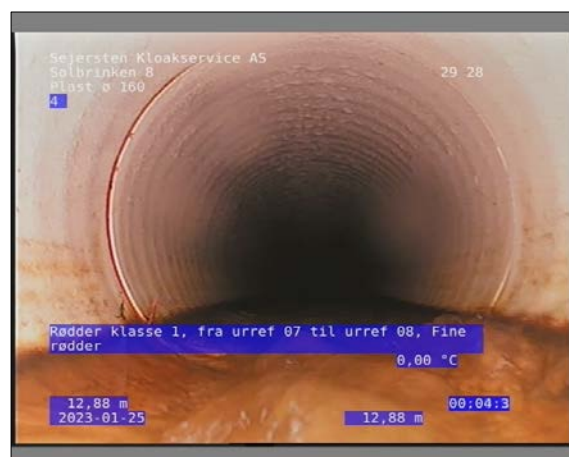
Foto: 19\_1\_9\_25012023\_110753\_1.JPG  
12,88m, Rødder klasse 1, fra urref 07 til urref 08, Fine  
rødder

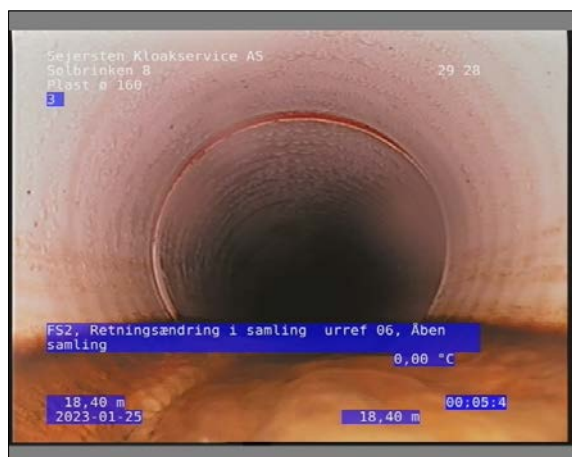
Foto: 19\_1\_10\_25012023\_110927\_1.JPG  
 18,4m, FS2, Retningsændring i samling urref 06, Åben samling

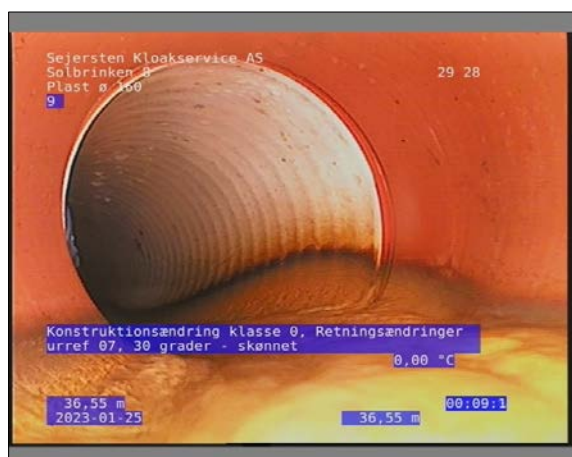
Foto: 19\_1\_12\_25012023\_111341\_1.JPG  
 36,55m, Konstruktionsændring klasse 0, Retningsændringer urref 07 / 30 grader - skønnet

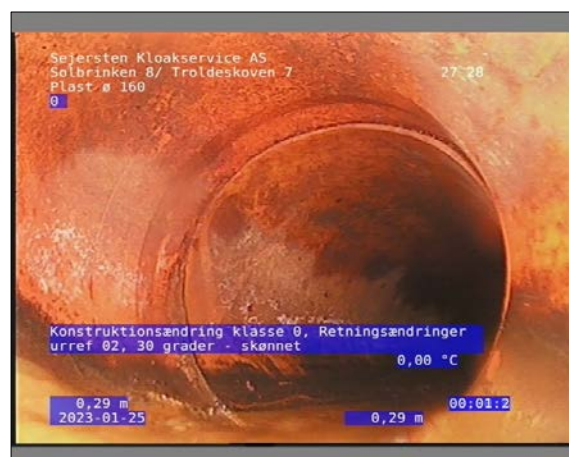
Foto: 20\_1\_5\_25012023\_123229\_1.JPG  
 0,29m, Konstruktionsændring klasse 0, Retningsændringer urref 02 / 30 grader - skønnet

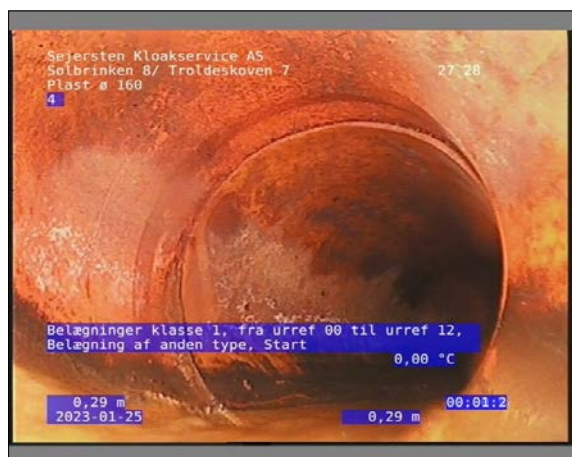
Foto: 20\_1\_6\_25012023\_123243\_1.JPG  
 0,29m, Belægninger klasse 1, fra urref 00 til urref 12, Belægning af anden type, Start

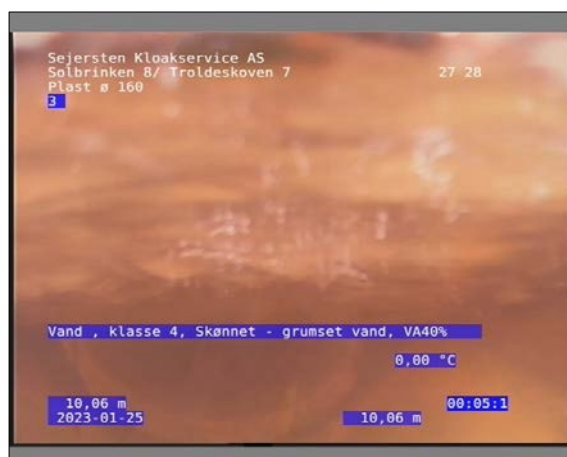
Foto: 20\_1\_10\_25012023\_123843\_1.JPG  
 10,05m, Vand, klasse 4 / Skønnet - grumset vand, VA40%

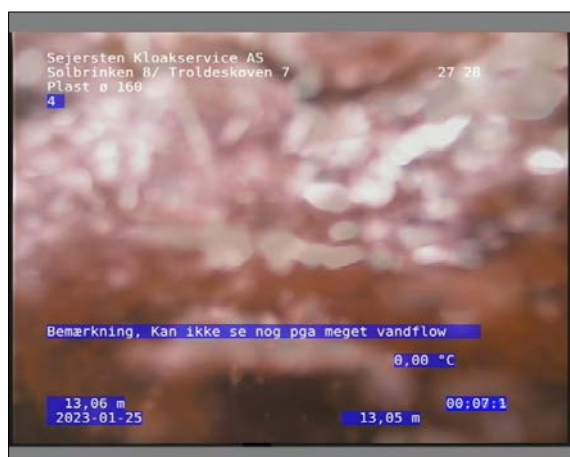
Foto: 20\_1\_14\_25012023\_124255\_1.JPG  
 13,05m, Bemærkning / Kan ikke se nog pga meget vandflow

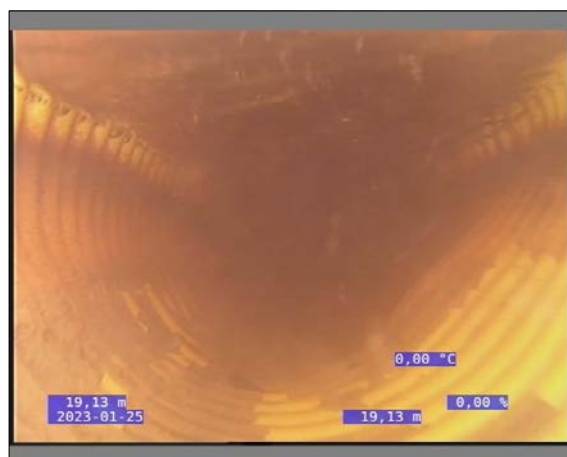
Foto: 20\_1\_17\_25012023\_124711\_1.JPG  
19,13m, Deformation klasse 3, fra urref 02 til urref 06,  
Knækdeformation

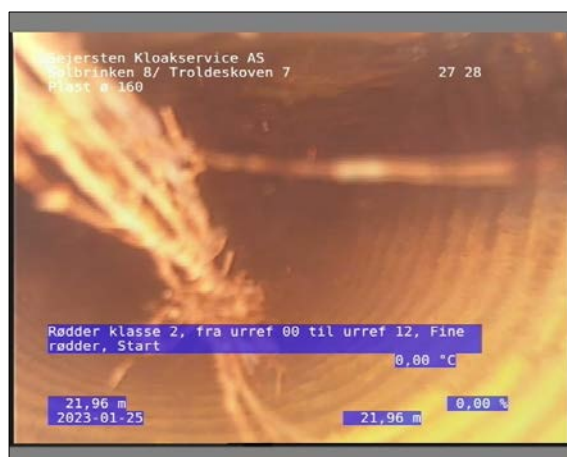
Foto: 20\_1\_19\_25012023\_124829\_1.JPG  
21,96m, Rødder klasse 2, fra urref 00 til urref 12, Fine  
rødder, Start

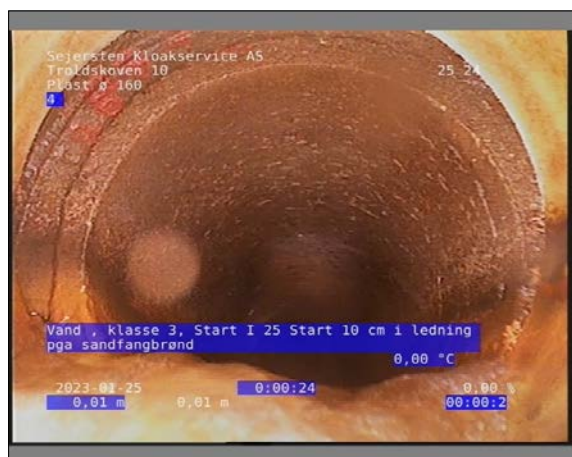
Foto: 21\_1\_1\_25012023\_132529\_1.JPG  
 0,01m, Vand, klasse 3 / Start I 25A - Fejl i startskærmtekst  
 brøndnavn - Start 10 cm i ledning pga sandfangbrønd

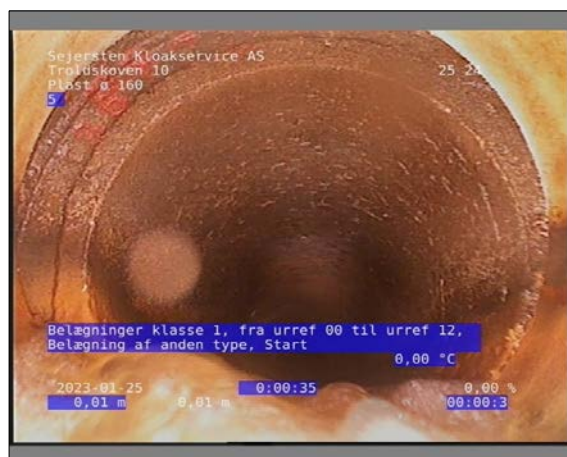
Foto: 21\_1\_3\_25012023\_132645\_1.JPG  
 0,01m, Belægninger klasse 1, fra urref 00 til urref 12, Belægning  
 af anden type, Start

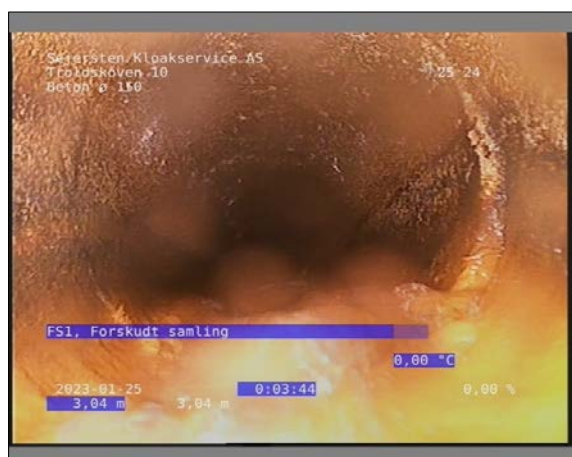
Foto: 21\_1\_8\_25012023\_133314\_1.JPG  
 3,04m, FS1, Forskudt samling

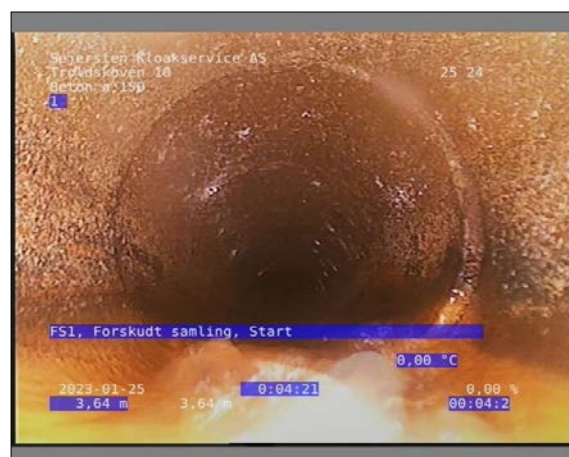
Foto: 21\_1\_9\_25012023\_133400\_1.JPG  
 3,64m, FS1, Forskudt samling, Start

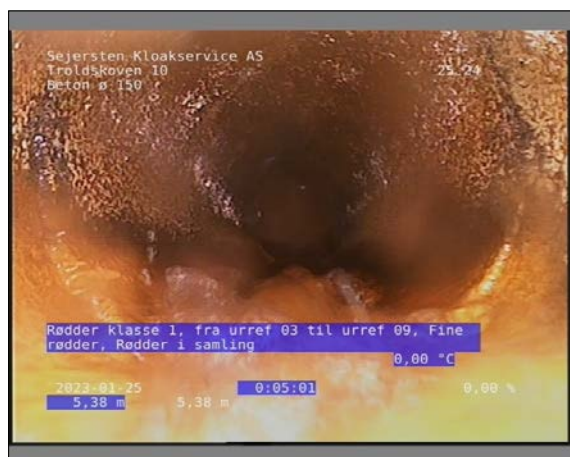
Foto: 21\_1\_10\_25012023\_133507\_1.JPG  
 5,38m, Rødder klasse 1, fra urref 03 til urref 09, Fine rødder / Rødder i samling

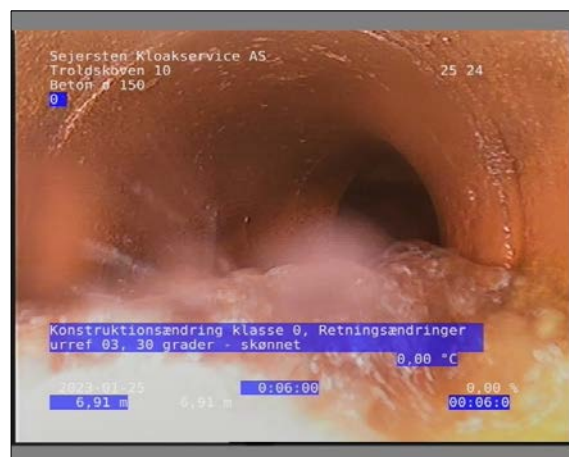
Foto: 21\_1\_11\_25012023\_133650\_1.JPG  
 6,91m, Konstruktionsændring klasse 0, Retningsændringer urref 03 / 30 grader - skønnet

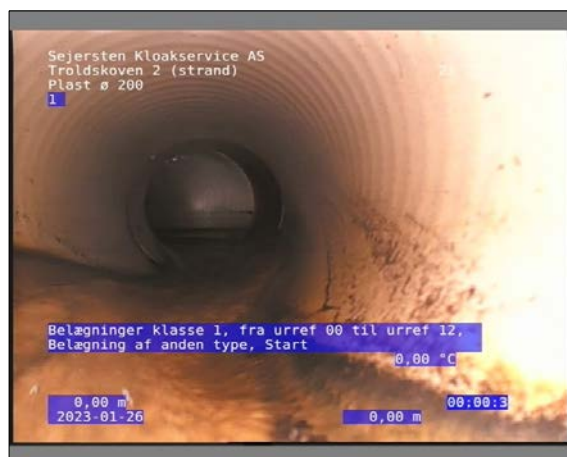
| Kundenavn : Grundejerforeningen Strandsegårdsvej | | | | | | Media : Harddisk | | | | System : Regnvand | | | | Dato : 26-01-2023 | | | | Rapp. nr. : 26012301 | | | | | | | | | |
|---|---|---|---|---|---|---|---|---|---|---|---|---|--|---|--|---|--|---|--|---|---|---|---|---|---|--|--|
| | 22_3A | 0,00 | | | | | | | | | | | | BE | | | | | | S1 | 00 - 12 | A | | | | | |

Foto: 22\_1\_3\_26012023\_080255\_1.JPG  
 0m, Belægninger klasse 1, fra urref 00 til urref 12, Belægning af anden type, Start

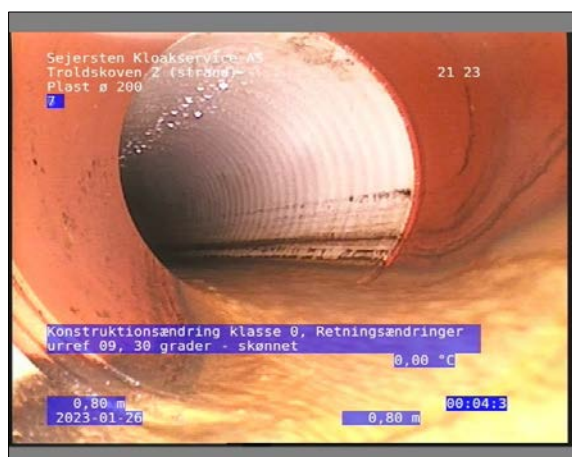
| Kundenavn : Grundejerforeningen Strandsegårdsvej | | | | | | Media : Harddisk | | | | System : Regnvand | | | | Dato : 26-01-2023 | | | | Rapp. nr. : 26012301 | | | | | | | | | |
|---|---|---|---|---|---|---|---|---|---|---|---|---|--|---|--|---|--|---|--|---|---|---|---|---|---|--|--|
| | 22_5A | 0,80 | | | | | | | | | | | | | | OK | | | | | 09 | R | | 30 grader - skønnet | | | |

Foto: 22\_1\_5\_26012023\_080812\_1.JPG  
 0,8m, Konstruktionsændring klasse 0, Retningsændringer urref 09 / 30 grader - skønnet

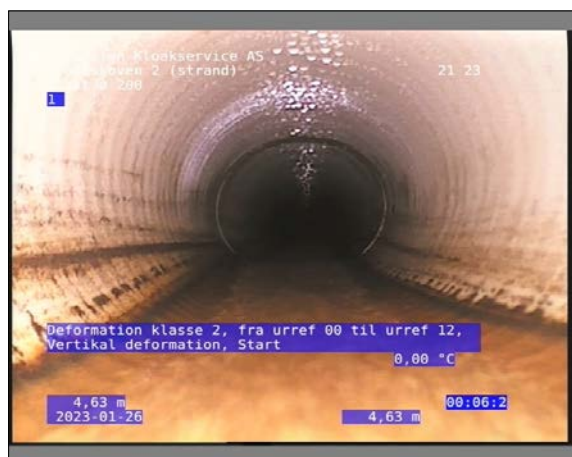
| Kundenavn : Grundejerforeningen Strandsegårdsvej | | | | | | Media : Harddisk | | | | System : Regnvand | | | | Dato : 26-01-2023 | | | | Rapp. nr. : 26012301 | | | | | | | | | |
|---|---|---|---|---|---|---|---|---|---|---|---|---|--|---|--|---|--|---|--|---|---|---|---|---|---|--|--|
| | 22_8A | 4,63 | | | | | | | | | DE | | | | | | | | | S2 | 00 - 12 | V | | | | | |

Foto: 22\_1\_8\_26012023\_081042\_1.JPG  
 4,63m, Deformation klasse 2, fra urref 00 til urref 12, Vertikal deformation, Start

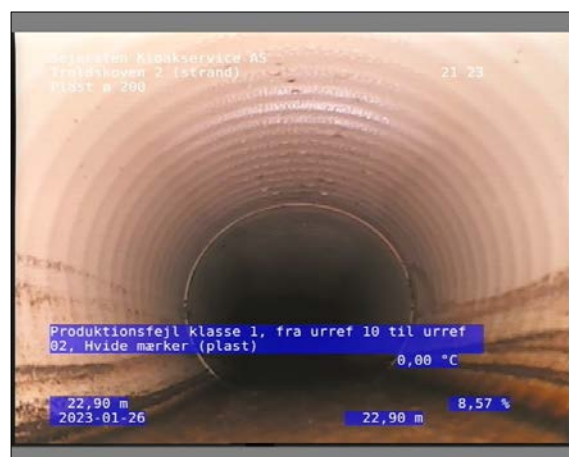
| Kundenavn : Grundejerforeningen Strandsegårdsvej | | | | | | Media : Harddisk | | | | System : Regnvand | | | | Dato : 26-01-2023 | | | | Rapp. nr. : 26012301 | | | | | | | | | |
|---|---|---|---|---|---|---|---|---|---|---|---|---|--|---|--|---|--|---|--|---|---|---|---|---|---|--|--|
| | 22_11 | 22,90 | | | | | | | | PF | | | | | | | | | | | 10 - 02 | H | | | | | |

Foto: 22\_1\_11\_26012023\_081610\_1.JPG  
 22,9m, Produktionsfejl klasse 1, fra urref 10 til urref 02, Hvide mærker (plast)

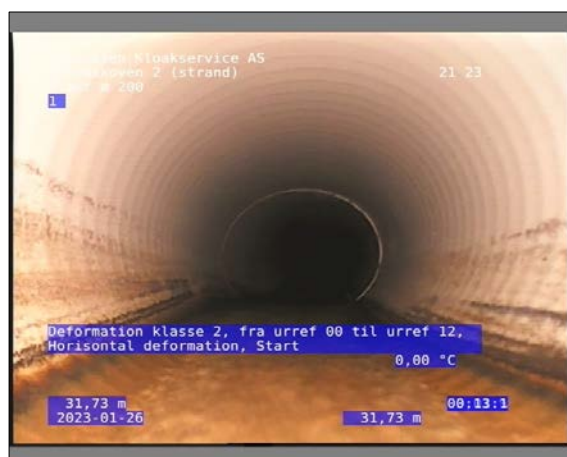
| Kundenavn : Grundejerforeningen Strandsegårdsvej | | | | | | Media : Harddisk | | | | System : Regnvand | | | | Dato : 26-01-2023 | | | | Rapp. nr. : 26012301 | | | | | | | | | |
|---|---|---|---|---|---|---|---|---|---|---|---|---|--|---|--|---|--|---|--|---|---|---|---|---|---|--|--|
| | 22_17 | 31,72 | | | | | | | | | DE | | | | | | | | | S4 | 00 - 12 | H | | | | | |

Foto: 22\_1\_17\_26012023\_082007\_1.JPG  
 31,72m, Deformation klasse 2, fra urref 00 til urref 12, Horisontal deformation, Start

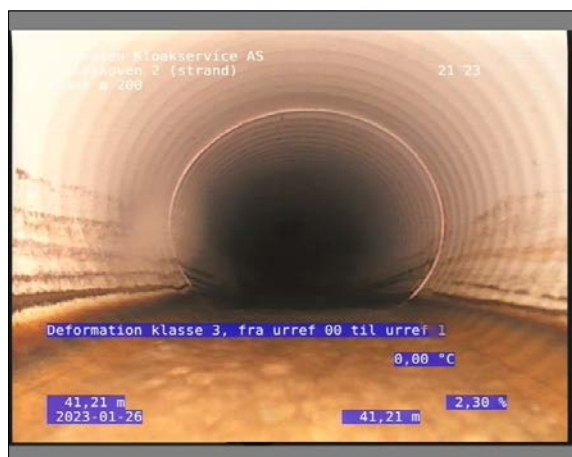
Foto: 22\_1\_22\_26012023\_082512\_1.JPG  
 41,21m, Deformation klasse 3, fra urref 00 til urref 12, Vertikal deformation

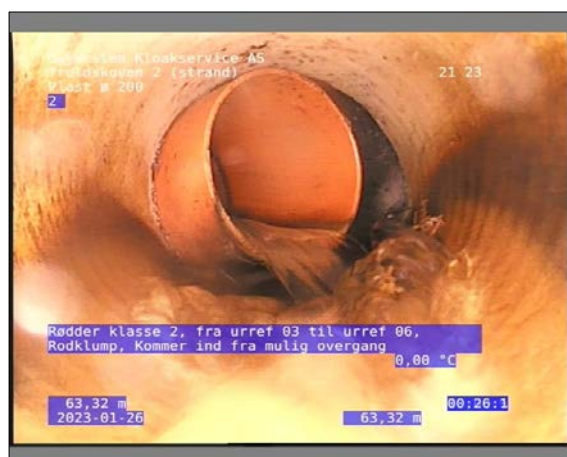
Foto: 22\_1\_34\_26012023\_084009\_1.JPG  
 63,32m, Rødder klasse 2, fra urref 03 til urref 06, Rodklump / Kommer ind fra mulig overgang

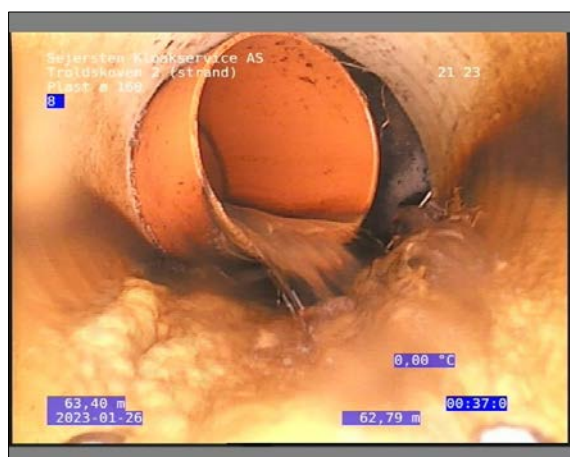
Foto: 22\_1\_34\_26012023\_091147\_2.JPG  
 63,4m, Konstruktionsændring klasse 2, Dimensionsændring, Retningsændringer urref 09 / 30 grader skønnet - Tilløb rør er skubbet ind i ledning og rundt om tilbøb er der udsyn til brønd - Fejl i metermål på skærmttekst skal være 63,40m

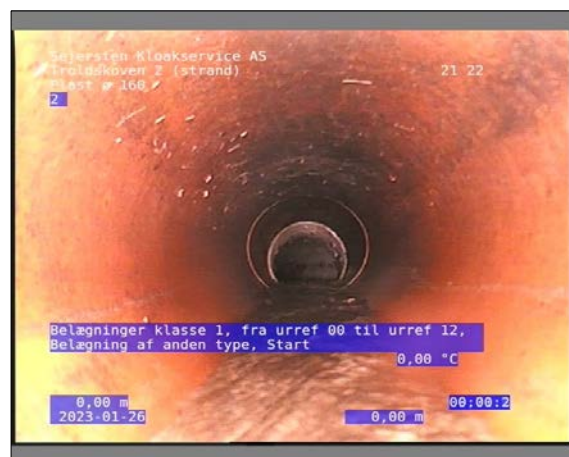
Foto: 23\_1\_3\_26012023\_093620\_1.JPG  
 0m, Belægninger klasse 1, fra urref 00 til urref 12, Belægning af anden type, Start

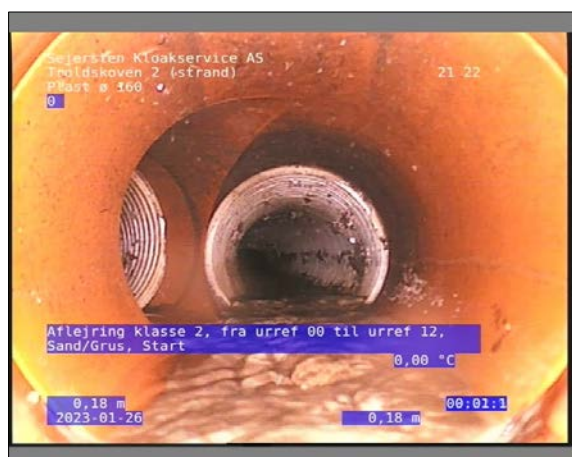
Foto: 23\_1\_4\_26012023\_093727\_1.JPG  
 0,18m, Aflejring klasse 2, fra urref 00 til urref 12, Sand/Grus, Start

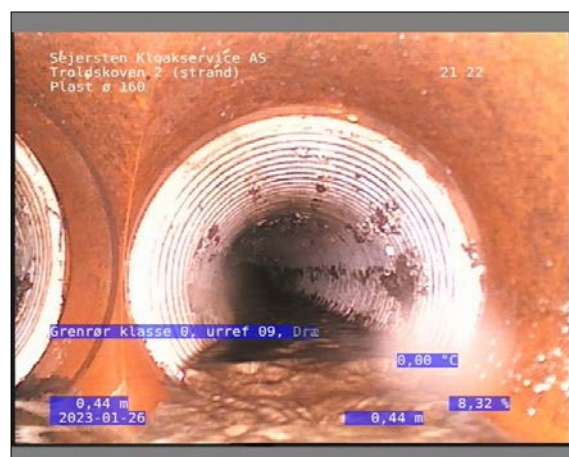
Foto: 23\_1\_5\_26012023\_093847\_1.JPG  
 0,44m, Grenrør klasse 0, urref 09 / Drænrør ø150 - skønnet

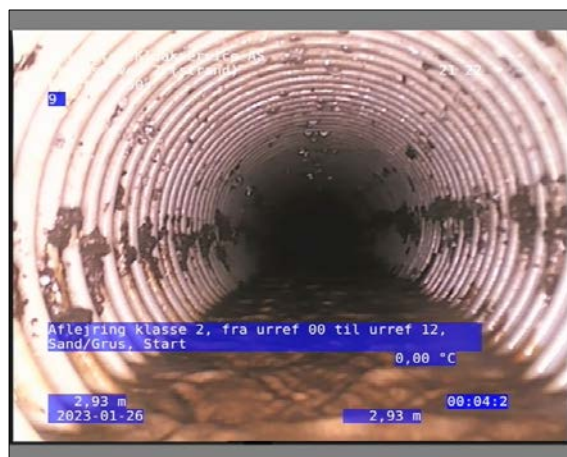
Foto: 23\_1\_13\_26012023\_094457\_1.JPG  
2,93m, Aflejring klasse 2, fra urref 00 til urref 12, Sand/Grus, Start

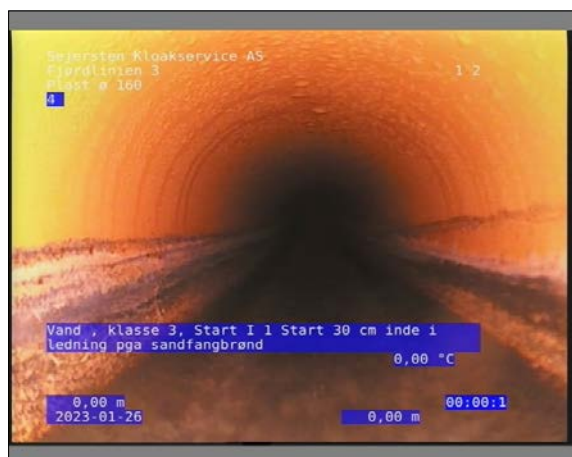
Foto: 24\_1\_1\_26012023\_100755\_1.JPG  
 0m, Vand, klasse 3 / Start I 1 Start 30 cm inde i ledning pga sandfangbrønd - Fejl i opstrømsbrønd ledningen går til brønd 3 og ikke brønd 2

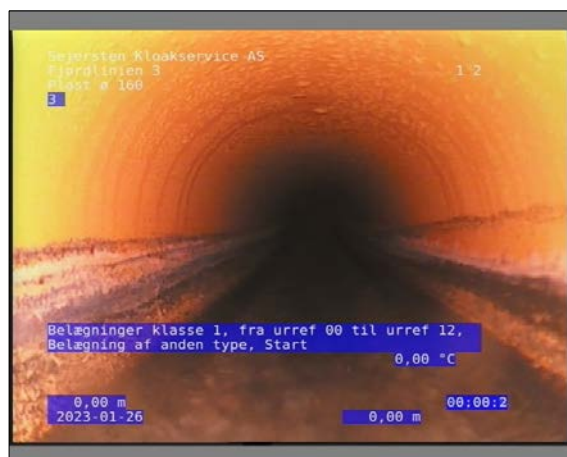
Foto: 24\_1\_3\_26012023\_100852\_1.JPG  
 0m, Belægninger klasse 1, fra urref 00 til urref 12, Belægning af anden type, Start

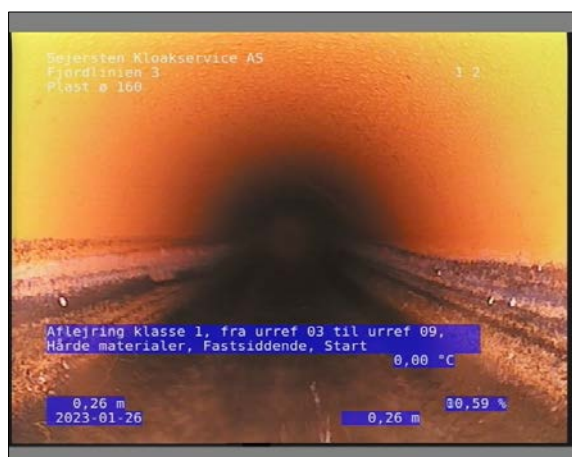
Foto: 24\_1\_4\_26012023\_100939\_1.JPG  
 0,26m, Aflejring klasse 1, fra urref 03 til urref 09, Hårde materialer, Fastsiddende, Start

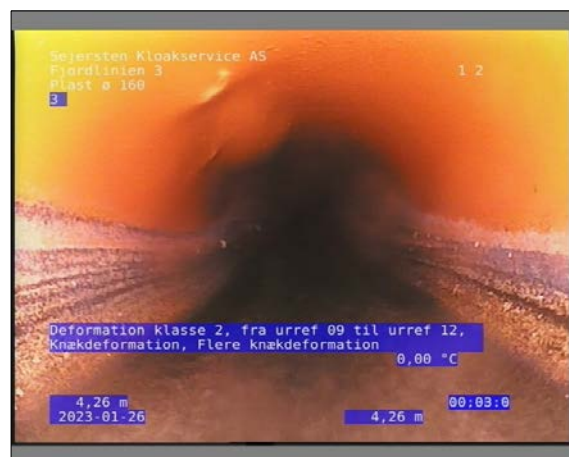
Foto: 24\_1\_7\_26012023\_101403\_1.JPG  
 4,26m, Deformation klasse 2, fra urref 09 til urref 12, Knækdeformation / Flere knækdeformation

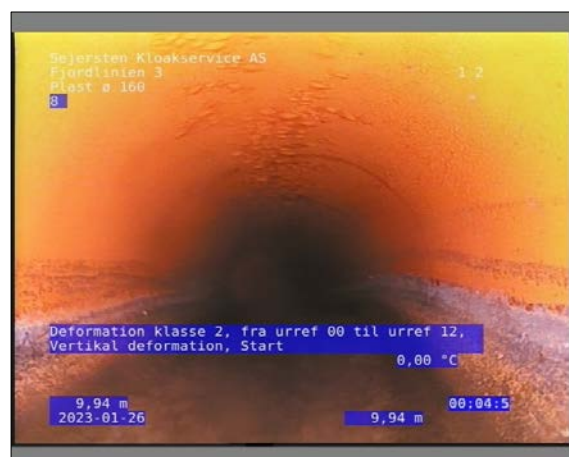
Foto: 24\_1\_10\_26012023\_101800\_1.JPG  
 9,94m, Deformation klasse 2, fra urref 00 til urref 12, Vertikal deformation, Start

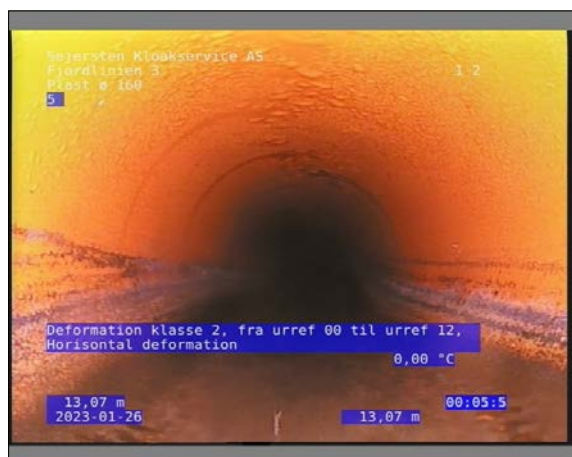
Foto: 24\_1\_12\_26012023\_101928\_1.JPG  
 13,07m, Deformation klasse 2, fra urref 00 til urref 12, Horizontal deformation

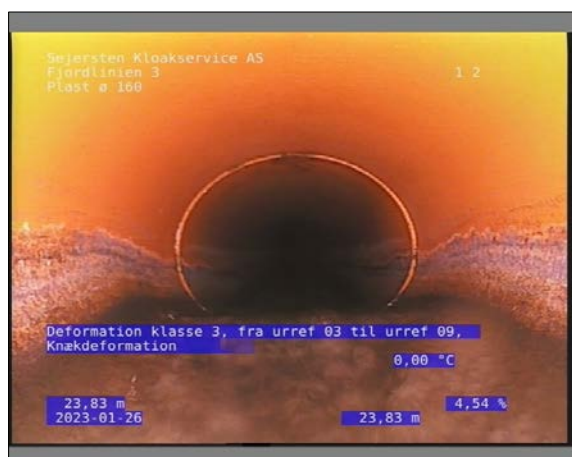
Foto: 24\_1\_14\_26012023\_102203\_1.JPG  
 23,83m, Deformation klasse 3, fra urref 03 til urref 09, Knækdeformation

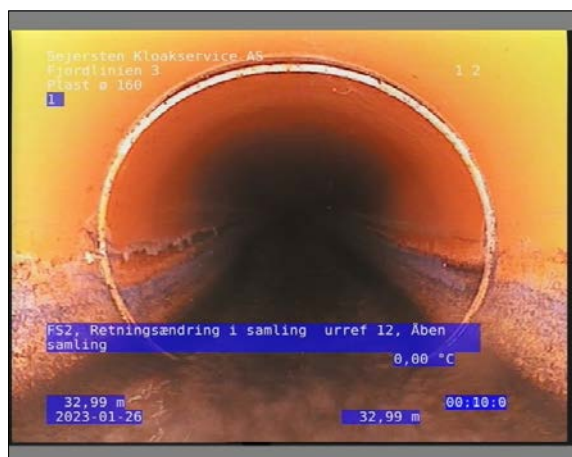
Foto: 24\_1\_16\_26012023\_102449\_1.JPG  
 32,99m, FS2, Retningsændring i samling urref 12, Åben samling

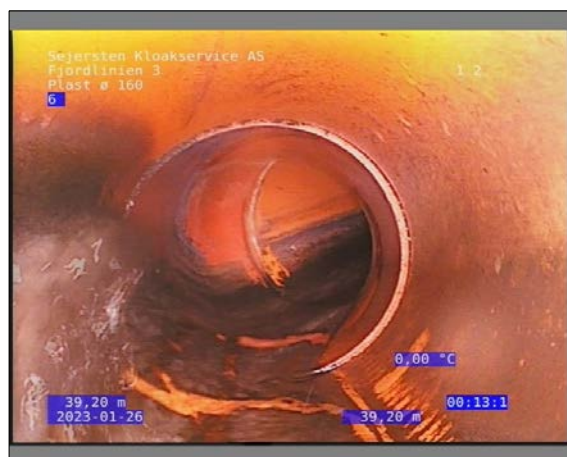
Foto: 24\_1\_17\_26012023\_102715\_1.JPG  
 39,26m, Konstruktionsændring klasse 0, Retningsændringer urref 02 / 45 grader - skønnet

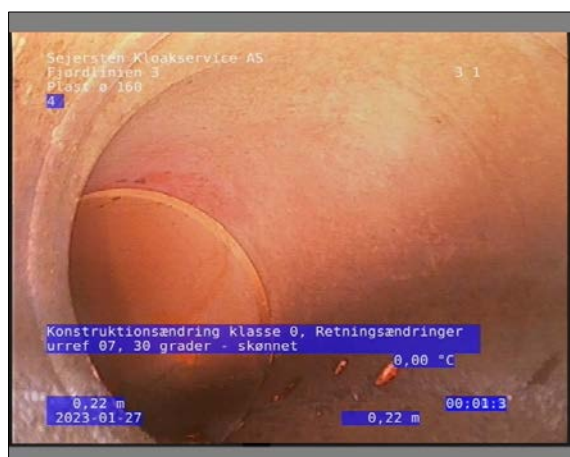
Foto: 25\_1\_4\_27012023\_084419\_1.JPG  
 0,22m, Konstruktionsændring klasse 0, Retningsændringer urref 07 / 30 grader - skønnet

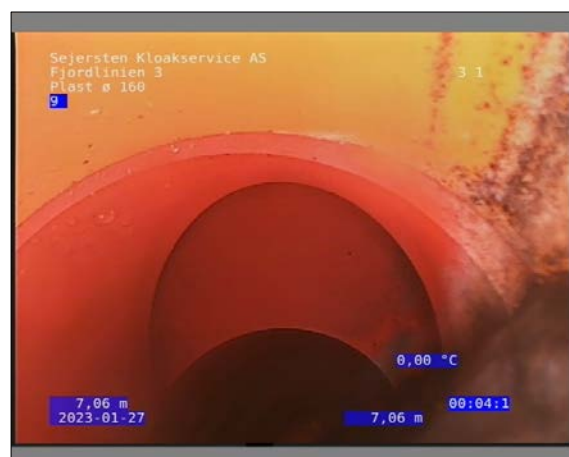
Foto: 25\_1\_9\_27012023\_084838\_2.JPG  
 7,34m, Grenrør klasse 0, urref 02

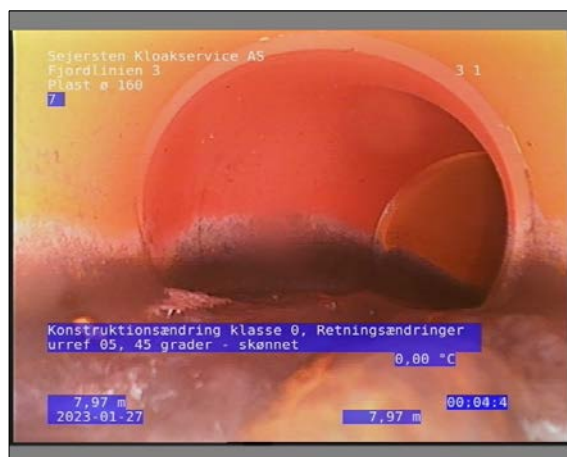
Foto: 25\_1\_11\_27012023\_084941\_1.JPG  
7,96m, Konstruktionsændring klasse 0, Retningsændringer  
urref 05 / 45 grader - skønnet

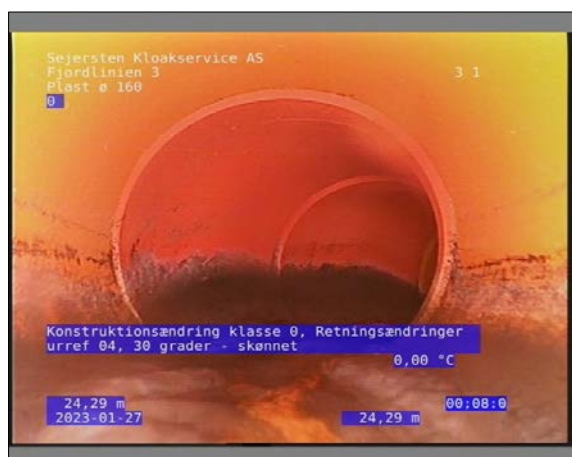
Foto: 25\_1\_12\_27012023\_085328\_1.JPG  
24,28m, Konstruktionsændring klasse 0, Retningsændringer  
urref 04 / 30 grader - skønnet

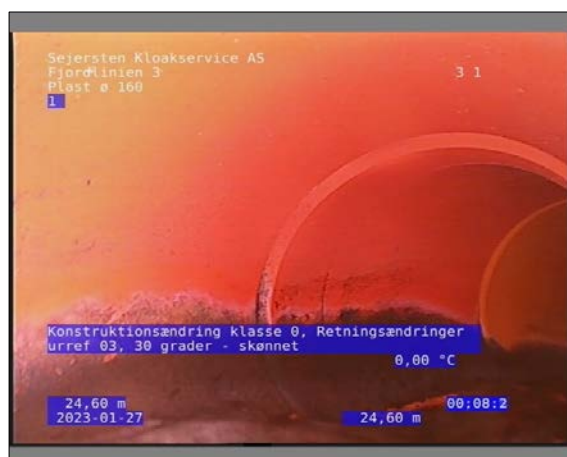
Foto: 25\_1\_13\_27012023\_085412\_1.JPG  
24,6m, Konstruktionsændring klasse 0, Retningsændringer  
urref 03 / 30 grader - skønnet

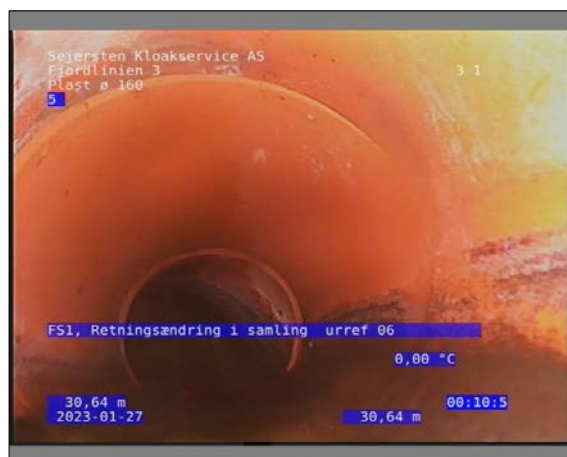
Foto: 25\_1\_15\_27012023\_085731\_1.JPG  
 30,64m, FS1, Retningsændring i samling urref 06

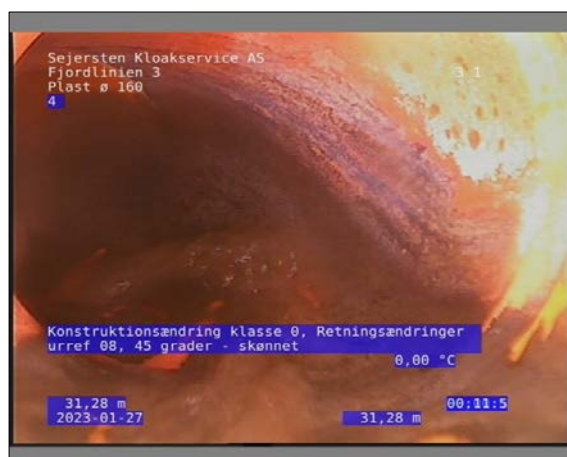
Foto: 25\_1\_17\_27012023\_085908\_1.JPG  
 31,28m, Konstruktionsændring klasse 0, Retningsændringer urref 08 / 45 grader - skønnet

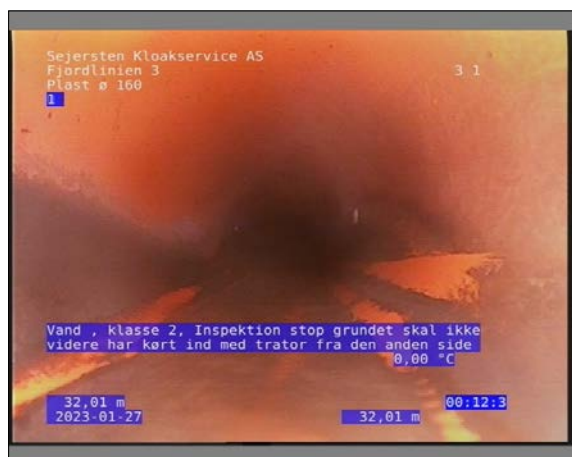
Foto: 25\_1\_20\_27012023\_090026\_1.JPG

32m, Vand , klasse 2 / Inspektion stop grundet skal ikke videre har kørt ind med trator fra den anden side

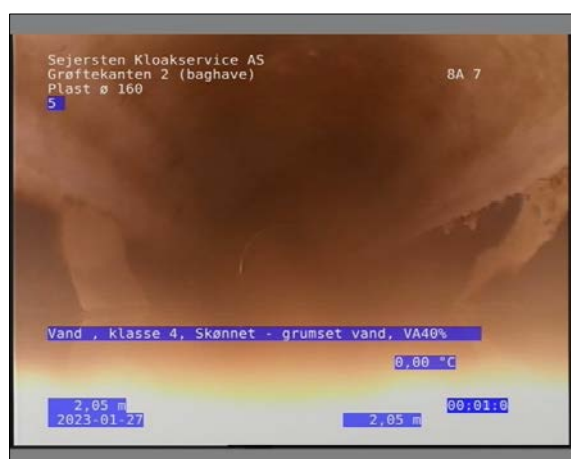
Foto: 26\_1\_5\_27012023\_092505\_1.JPG  
 2,05m, Vand, klasse 4 / Skønnet - grumset vand, VA40%

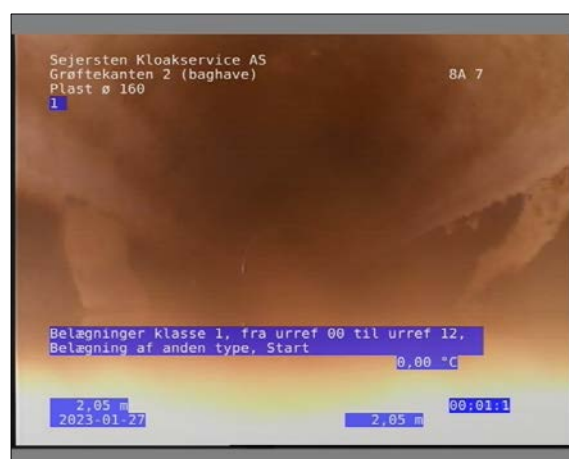
Foto: 26\_1\_6\_27012023\_092525\_1.JPG  
 2,05m, Belægninger klasse 1, fra urref 00 til urref 12, Belægning af anden type, Start

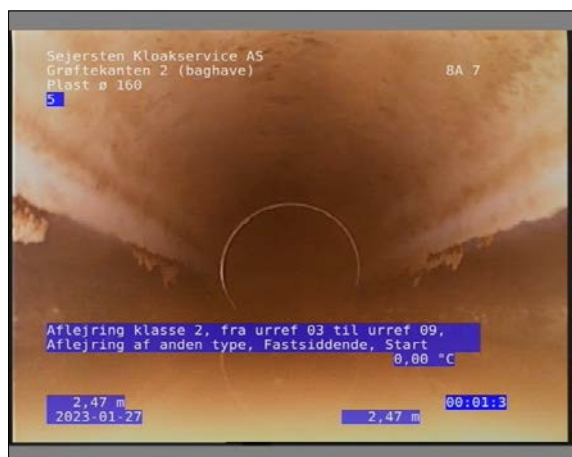
Foto: 26\_1\_7\_27012023\_092609\_1.JPG  
 2,47m, Aflejring klasse 2, fra urref 03 til urref 09, Aflejring af anden type, Fastsiddende, Start

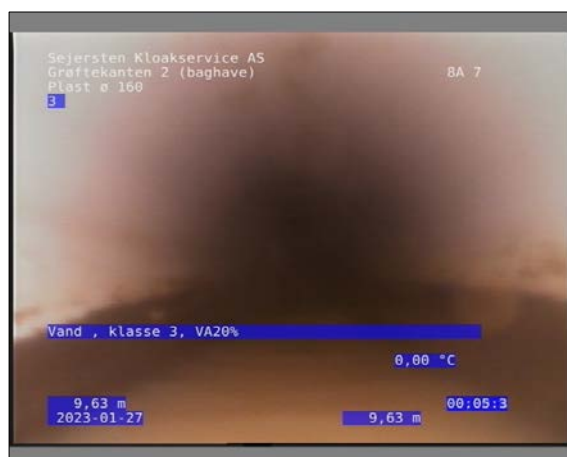
Foto: 26\_1\_10\_27012023\_093112\_1.JPG  
 9,63m, Vand, klasse 3, VA20% - skønnet
