Sagsnavn:  
Strandsegårdsvej, 3310 Ølst

Dato:  
19-01-2023

**Sejersten Kloakservice AS**  
 Strandsegårdsvej 1  
 Ølsted  
 Tel: 47 31 00 92  
 Fax:  
 Email: info@sejersten-kloak.dk

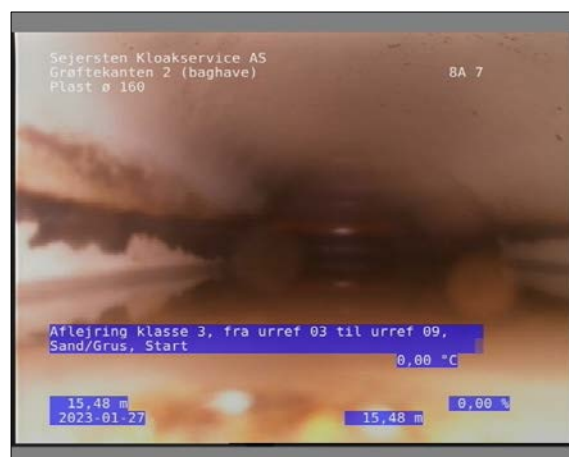
Foto: 26\_1\_16\_27012023\_093529\_1.JPG  
 15,48m, Aflejring klasse 3, fra urref 03 til urref 09, Sand/Grus, Start

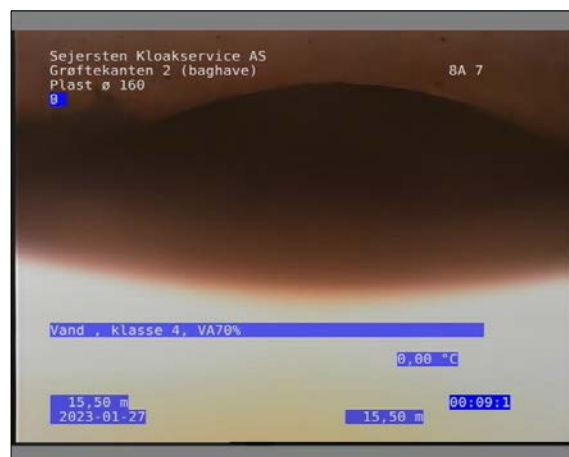
Foto: 26\_1\_18\_27012023\_093717\_1.JPG  
 15,5m, Vand, klasse 4 / VA70%

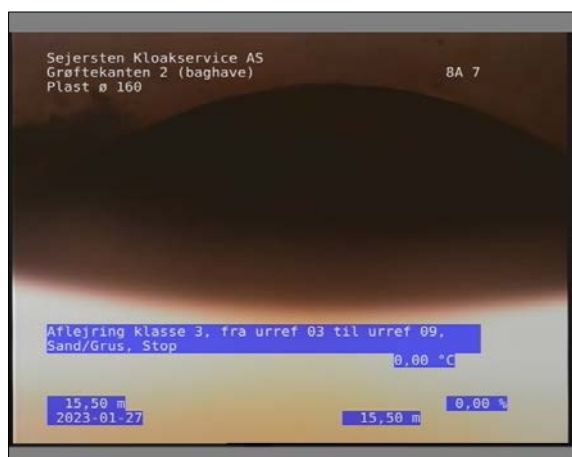
Foto: 26\_1\_19\_27012023\_093726\_1.JPG  
 15,5m, Aflejring klasse 3, fra urref 03 til urref 09, Sand/Grus, Stop

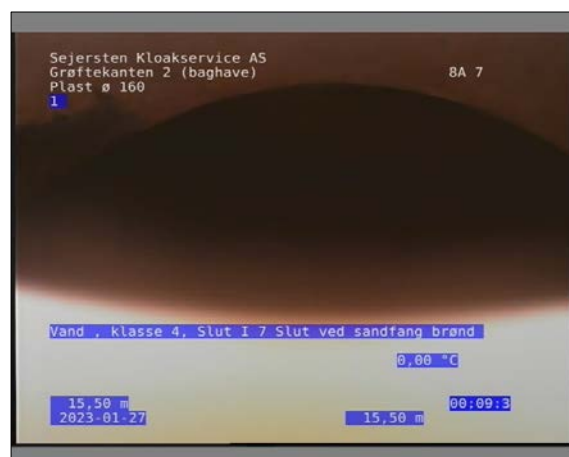
Foto: 26\_1\_21\_27012023\_093759\_1.JPG  
 15,5m, Vand, klasse 4 / Slut I 7 Slut ved sandfang brønd

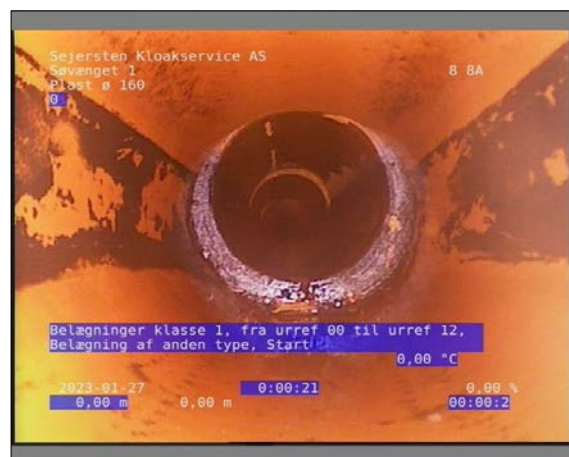
Foto: 27\_1\_3\_27012023\_100843\_1.JPG  
 0m, Belægninger klasse 1, fra urref 00 til urref 12, Belægning af anden type, Start

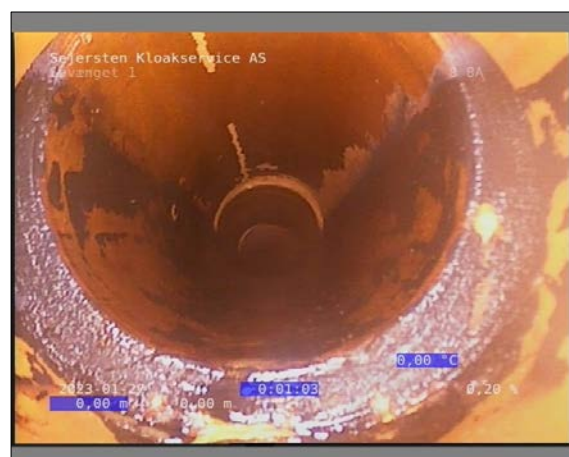
Foto: 27\_1\_5\_27012023\_101024\_1.JPG  
 0,3m, FS3, Forskudt samling

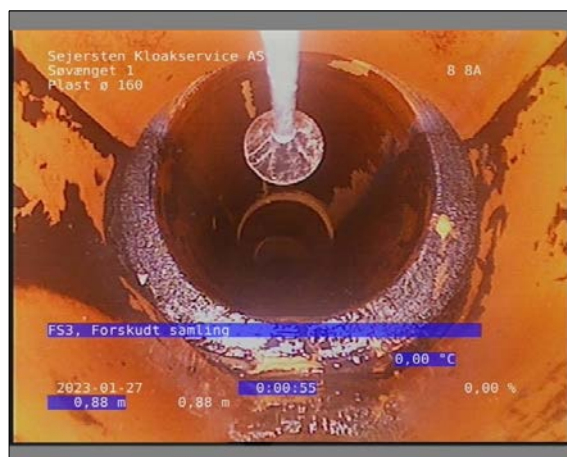
Foto: 28\_1\_3\_27012023\_102520\_1.JPG  
 0,88m, FS3, Forskudt samling

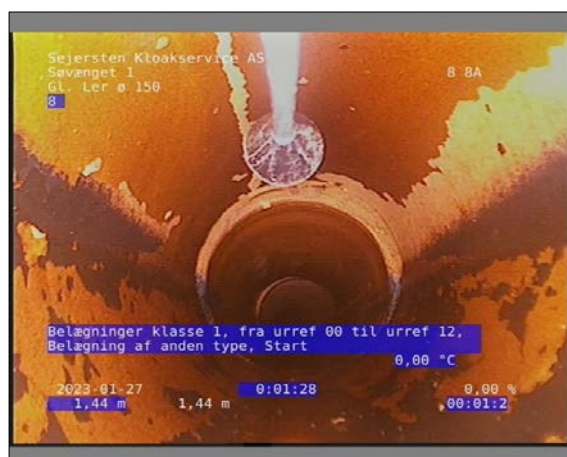
Foto: 28\_1\_5\_27012023\_102622\_1.JPG  
 1,44m, Belægninger klasse 1, fra urref 00 til urref 12, Belægning af anden type, Start

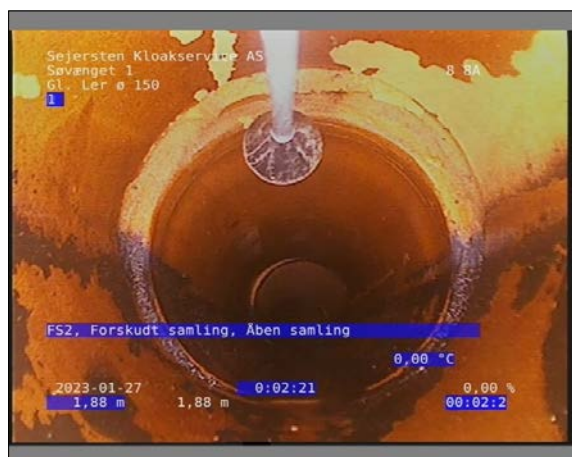
Foto: 28\_1\_6\_27012023\_102729\_1.JPG  
 1,88m, FS2, Forskudt samling, Åben samling

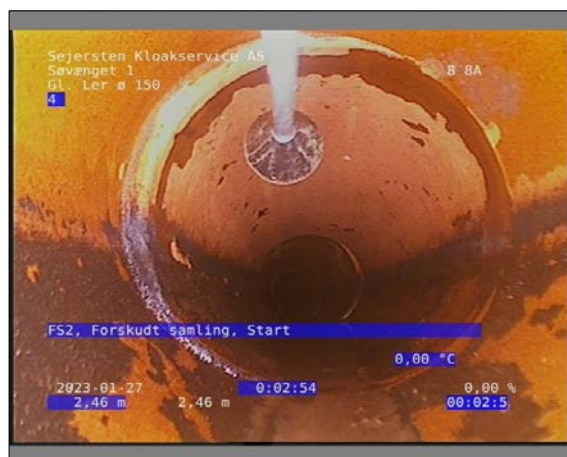
Foto: 28\_1\_7\_27012023\_102810\_1.JPG  
 2,45m, FS2, Forskudt samling, Start

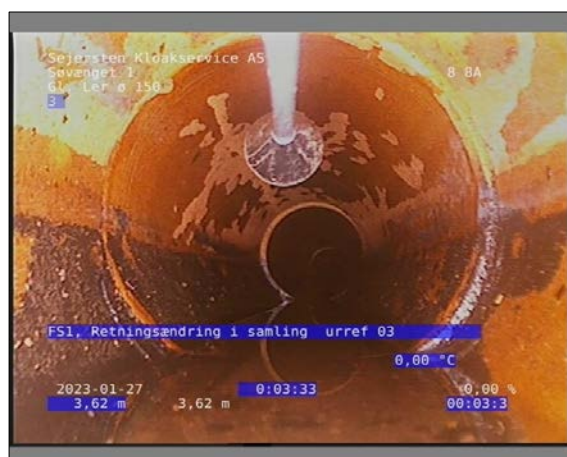
Foto: 28\_1\_9\_27012023\_102911\_1.JPG  
 3,63m, FS1, Retningsændring i samling urref 03

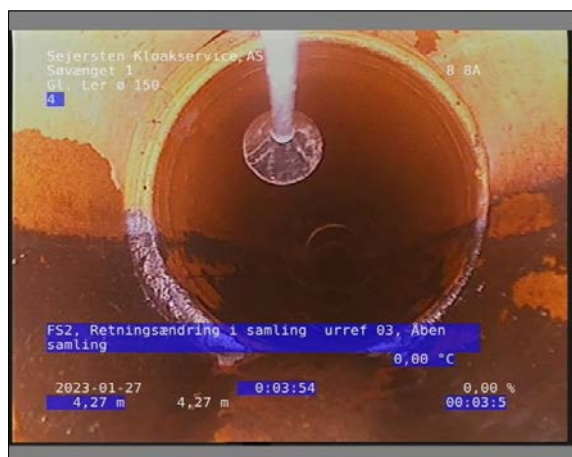
Foto: 28\_1\_10\_27012023\_102946\_1.JPG  
 4,27m, FS2, Retningsændring i samling urref 03, Åben samling

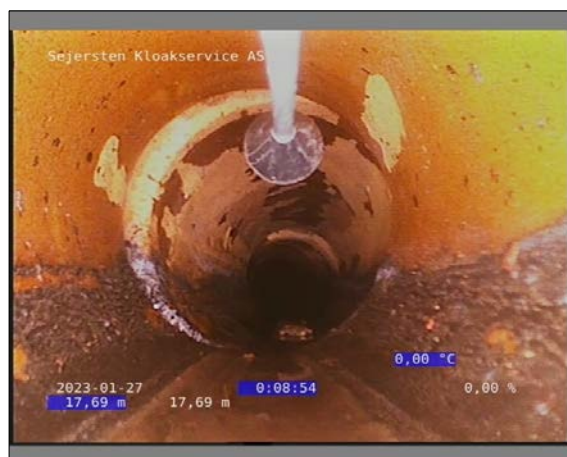
Foto: 28\_1\_23\_27012023\_103746\_1.JPG  
 17,69m, FS3, Forskudt samling

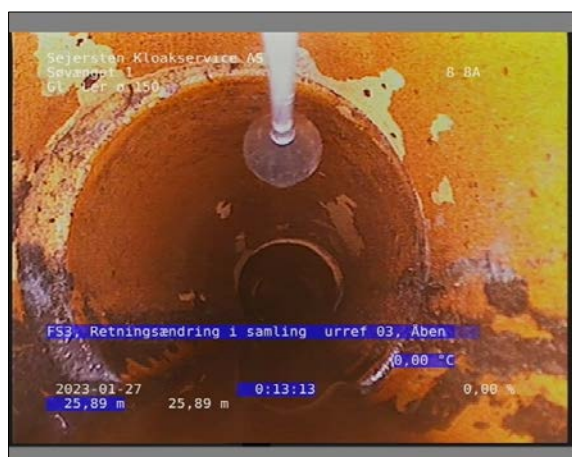
Foto: 28\_1\_32\_27012023\_104546\_1.JPG  
 25,89m, FS3, Retningsændring i samling urref 03, Åben samling

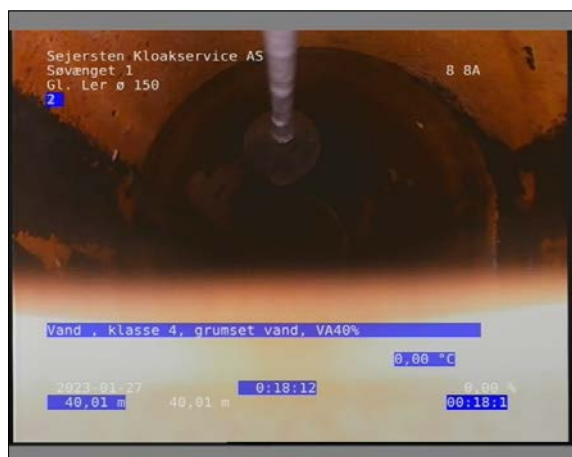
Foto: 28\_1\_42\_27012023\_105301\_1.JPG  
 40,02m, Vand , klasse 4 / grumset vand, VA40%

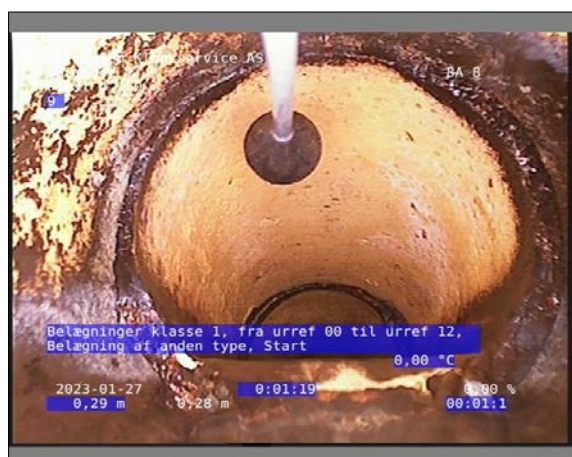
Foto: 29\_1\_5\_27012023\_113054\_1.JPG  
 0,29m, Belægninger klasse 1, fra urref 00 til urref 12, Belægning af anden type, Start

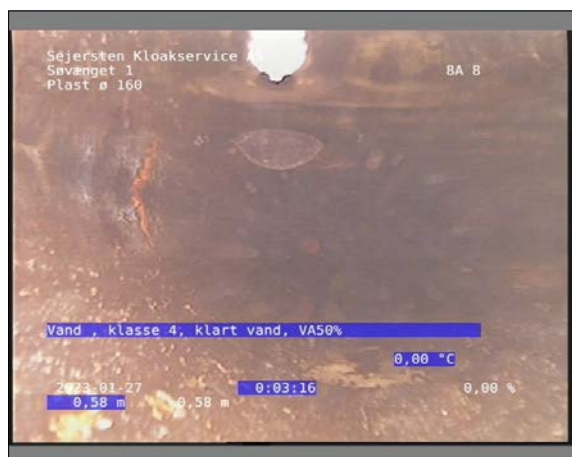
| Kundenavn : Grundejerforeningen Strandsegårdsvej | | | | | | Media : Harddisk | | | System : Regnvand | | | | Dato : 27-01-2023 | | | | Rapp. nr. : 27012304 | | | | | | | | | |
|---|---|---|---|---|---|---|---|---|---|---|---|---|---|---|---|--|---|---|---|--|---|---|---|---|--|---|
| | 29_7A | 0,58 | | | | | | | 4 | | | | | | | | | | | | | | | | | klart vand, VA50% |

Foto: 29\_1\_7\_27012023\_113336\_1.JPG  
0,58m, Vand , klasse 4 / klart vand, VA50%

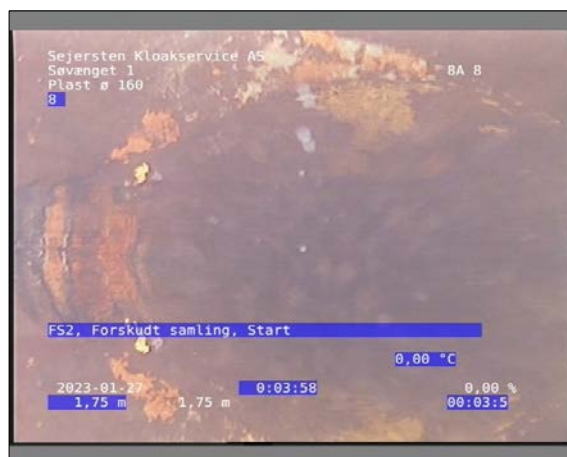
Foto: 29\_1\_8\_27012023\_113428\_1.JPG  
1,75m, FS2, Forskudt samling, Start

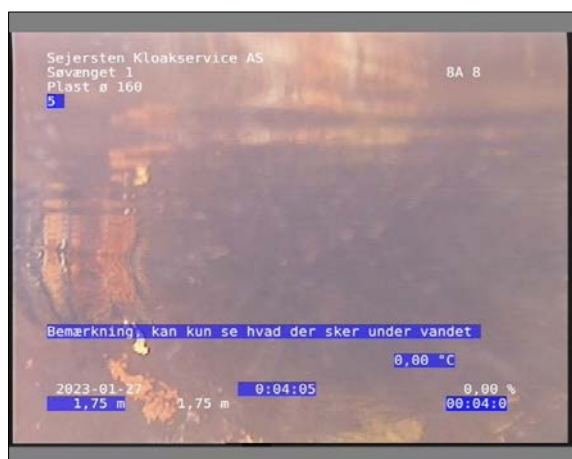
| Kundenavn : Grundejerforeningen Strandsegårdsvej | | | | | | Media : Harddisk | | | System : Regnvand | | | | Dato : 27-01-2023 | | | | Rapp. nr. : 27012304 | | | | | | | | | |
|---|---|---|---|---|---|---|---|---|---|---|---|---|---|---|---|--|---|---|---|--|---|---|---|---|--|---|
| | 29_10 | 1,75 | | | | | | | | | | | | | | | | | | | | | | | | kan kun se hvad der sker under vandet |

Foto: 29\_1\_10\_27012023\_113508\_1.JPG  
1,75m, Bemærkning / kan kun se hvad der sker under vandet

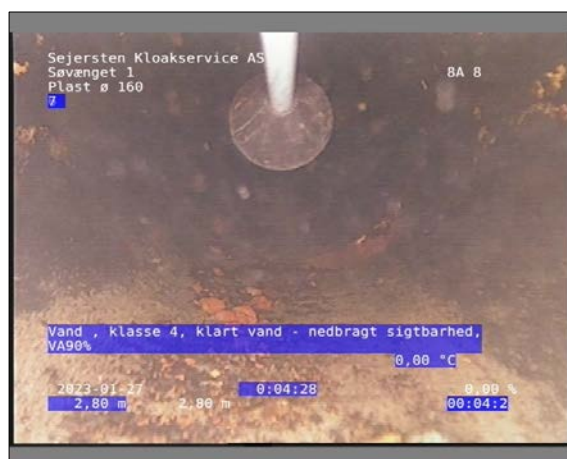
| Kundenavn : Grundejerforeningen Strandsegårdsvej | | | | | | Media : Harddisk | | | System : Regnvand | | | | Dato : 27-01-2023 | | | | Rapp. nr. : 27012304 | | | | | | | | | |
|---|---|---|---|---|---|---|---|---|---|---|---|---|---|---|---|--|---|---|---|--|---|---|---|---|--|---|
| | 29_11 | 2,80 | | | | | | | 4 | | | | | | | | | | | | | | | | | klart vand - nedbragt sigtbarhed, VA90% |

Foto: 29\_1\_11\_27012023\_113605\_1.JPG  
2,8m, Vand , klasse 4 / klart vand - nedbragt sigtbarhed, VA90%

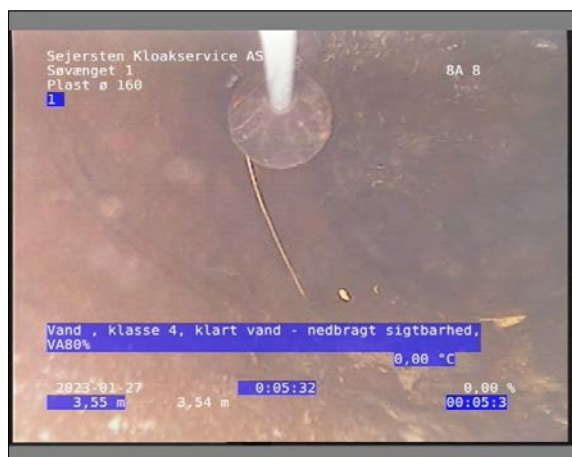
Foto: 29\_1\_12\_27012023\_113748\_1.JPG  
 3,54m, Vand, klasse 4 / klart vand - nedbragt sigtbarhed, VA80%

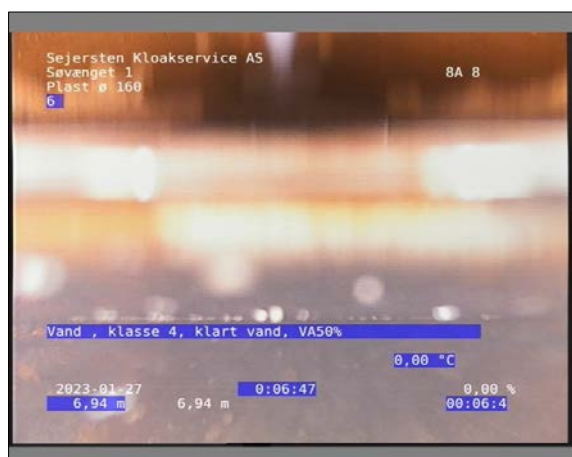
Foto: 29\_1\_14\_27012023\_113949\_1.JPG  
 6,94m, Vand, klasse 4 / klart vand, VA50%

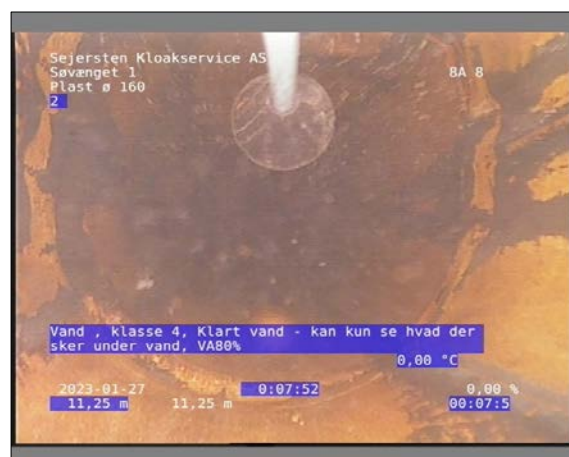
Foto: 29\_1\_15\_27012023\_114120\_1.JPG  
 11,25m, Vand, klasse 4 / Klart vand - kan kun se hvad der sker under vand, VA80%

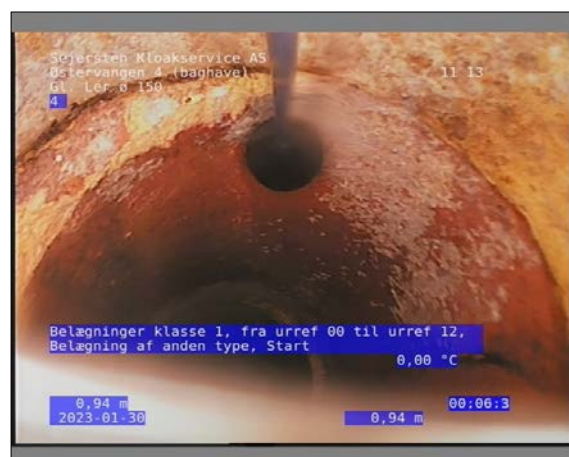
Foto: 30\_1\_5\_30012023\_125502\_1.JPG  
 0,94m, Belægninger klasse 1, fra urref 00 til urref 12, Belægning af anden type, Start

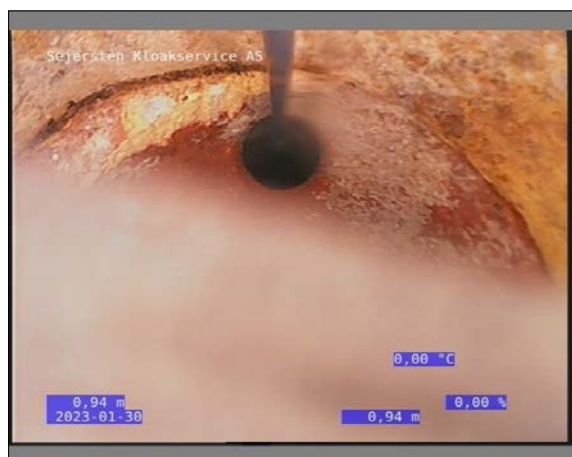
Foto: 30\_1\_6\_30012023\_125530\_1.JPG  
 0,94m, FS3, Forskudt samling

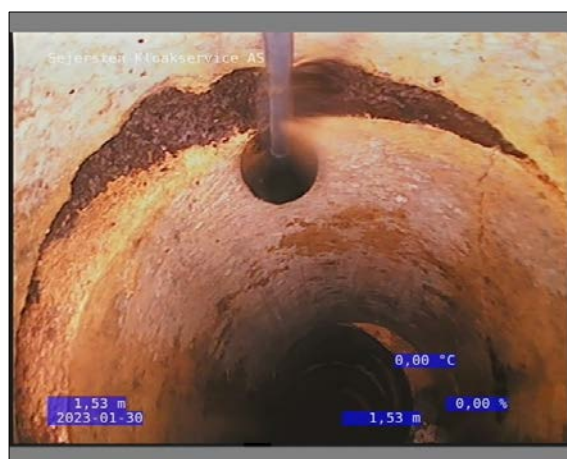
Foto: 30\_1\_9\_30012023\_125657\_1.JPG  
 1,53m, FS3, Forskudt samling

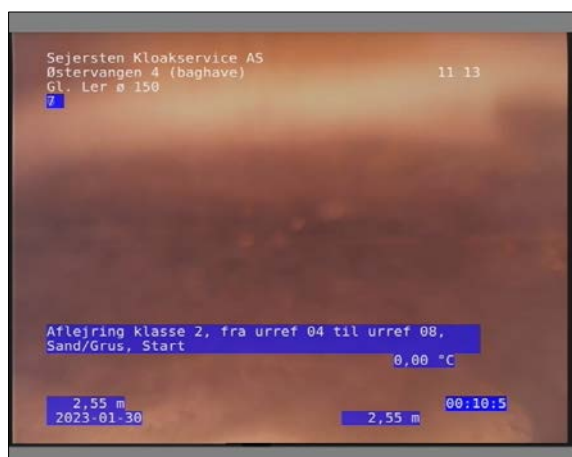
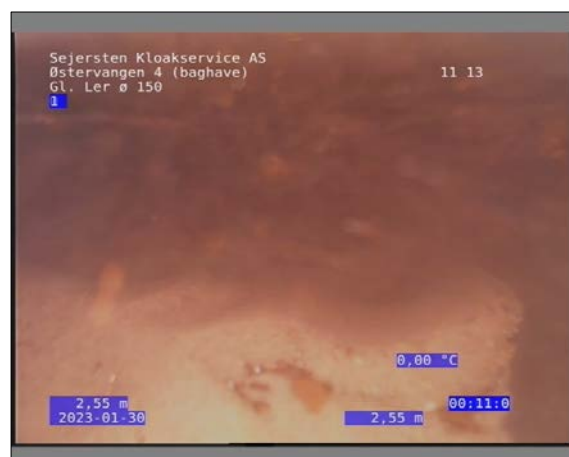
Foto: 30\_1\_15\_30012023\_130758\_1.JPG  
 2,55m, Aflejring klasse 2, fra urref 04 til urref 08, Sand/Grus, Start

Foto: 30\_1\_15\_30012023\_130802\_2.JPG  
 2,55m, Aflejring klasse 2, fra urref 04 til urref 08, Sand/Grus, Start

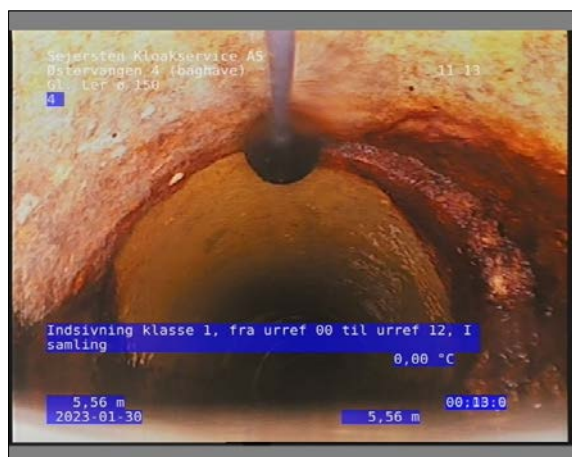
Foto: 30\_1\_17\_30012023\_131120\_1.JPG  
 5,56m, Indsivning klasse 1, fra urref 00 til urref 12, I samling

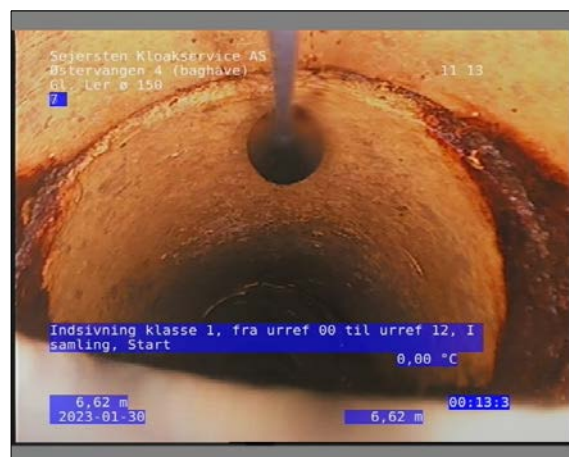
Foto: 30\_1\_18\_30012023\_131206\_1.JPG  
 6,62m, Indsivning klasse 1, fra urref 00 til urref 12, I samling, Start

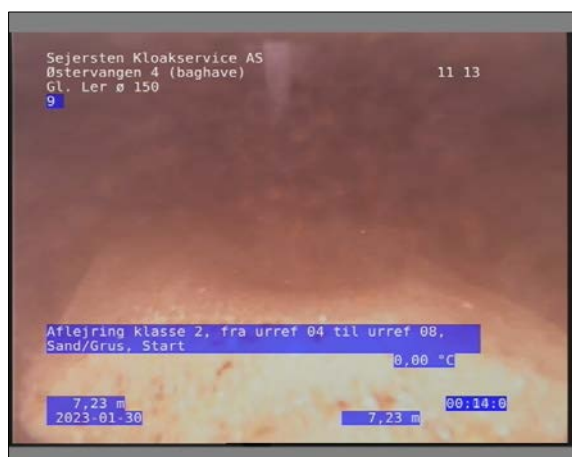
Foto: 30\_1\_20\_30012023\_131316\_1.JPG  
 7,23m, Aflejring klasse 2, fra urref 04 til urref 08, Sand/Grus, Start

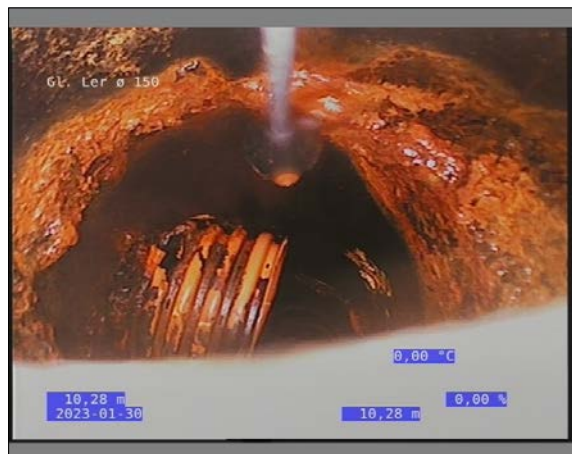
Foto: 30\_1\_22\_30012023\_131550\_1.JPG  
 10,28m, Påhugget stik klasse 4, urref 09, Indragende stik,  
 Manglende forbindelse mellem stik/hovedledning / Drænrør

Foto: 30\_1\_22\_30012023\_131625\_2.JPG  
 10,28m, Påhugget stik klasse 4, urref 09, Indragende stik,  
 Manglende forbindelse mellem stik/hovedledning / Drænrør

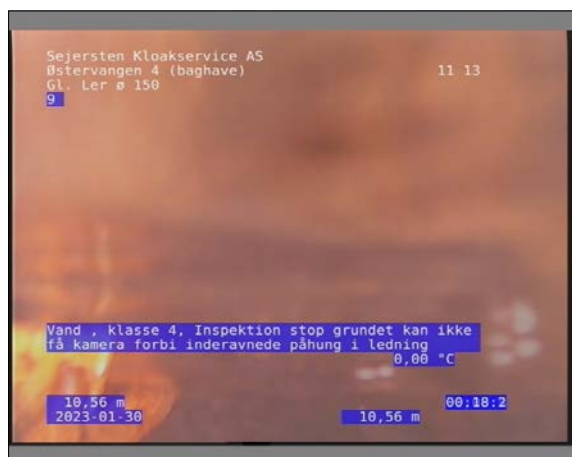
Foto: 30\_1\_29\_30012023\_132053\_1.JPG

10,56m, Vand , klasse 4 / Inspektion stop grundet kan ikke få kamera forbi inderavnede påhæng i ledning

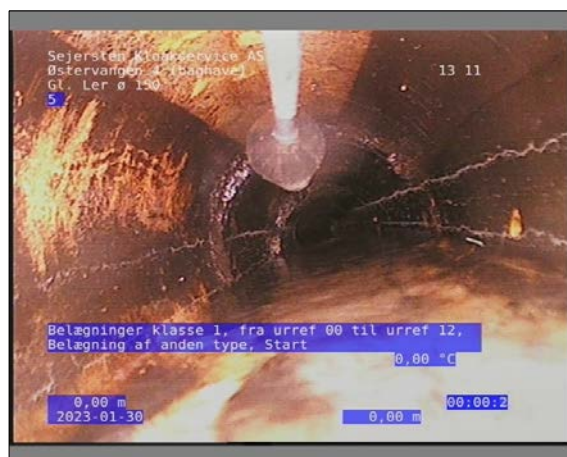
Foto: 31\_1\_3\_30012023\_135943\_1.JPG  
 0m, Belægninger klasse 1, fra urref 00 til urref 12, Belægning af anden type, Start

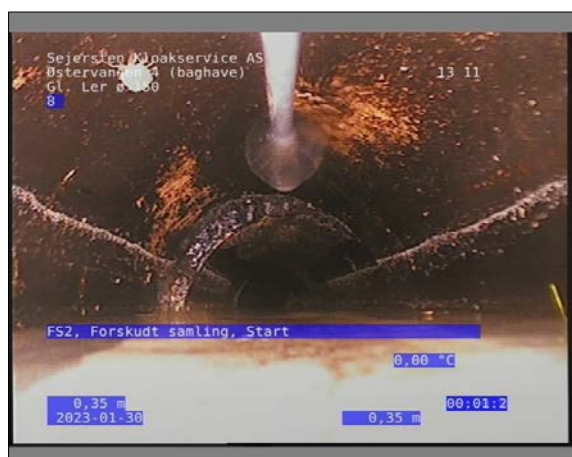
Foto: 31\_1\_4\_30012023\_140058\_1.JPG  
 0,35m, FS2, Forskudt samling, Start

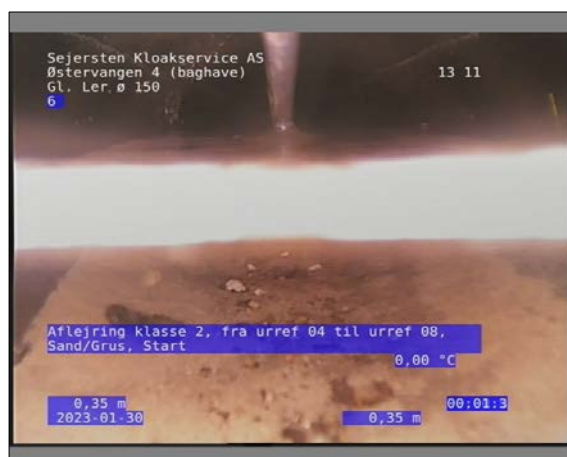
Foto: 31\_1\_5\_30012023\_140127\_1.JPG  
 0,35m, Aflejring klasse 2, fra urref 04 til urref 08, Sand/Grus, Start

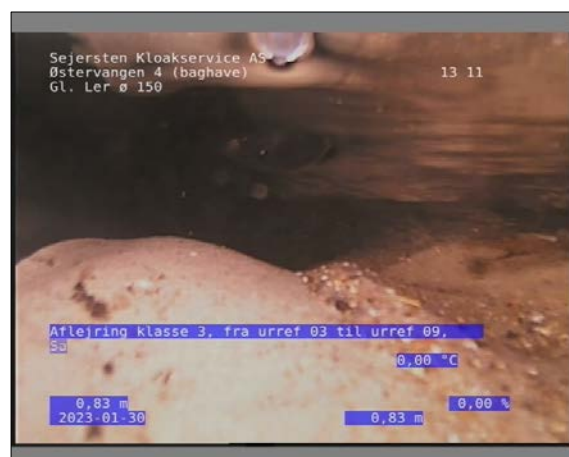
Foto: 31\_1\_9\_30012023\_140813\_1.JPG  
 0,84m, Aflejrings klasse 3, fra urref 03 til urref 09, Sand/Grus

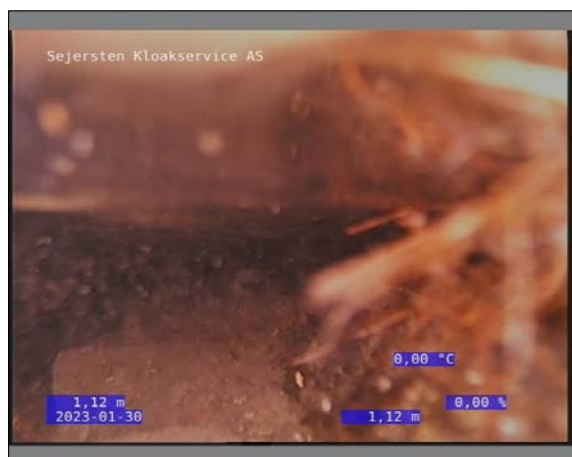
Foto: 31\_1\_10\_30012023\_141135\_1.JPG  
 1,12m, Rødder klasse 3, fra urref 02 til urref 05, Rodklump, Start

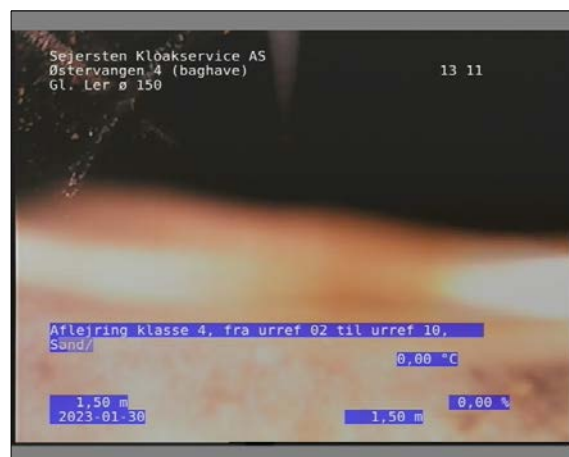
Foto: 31\_1\_12\_30012023\_141309\_1.JPG  
 1,5m, Aflejring klasse 4, fra urref 02 til urref 10, Sand/Grus, Start / 50% skønnet

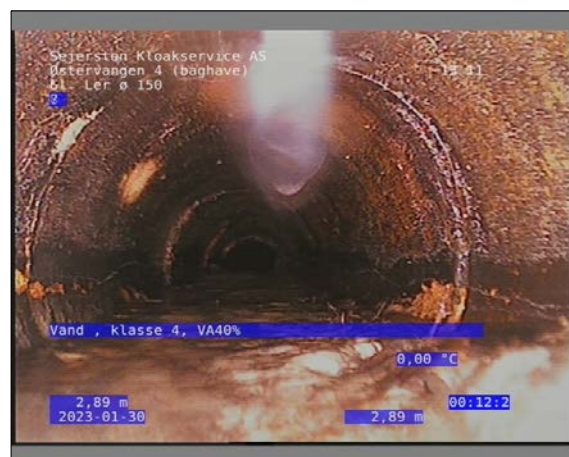
Foto: 31\_1\_17\_30012023\_142007\_1.JPG  
 2,89m, Vand , klasse 4 / VA40%

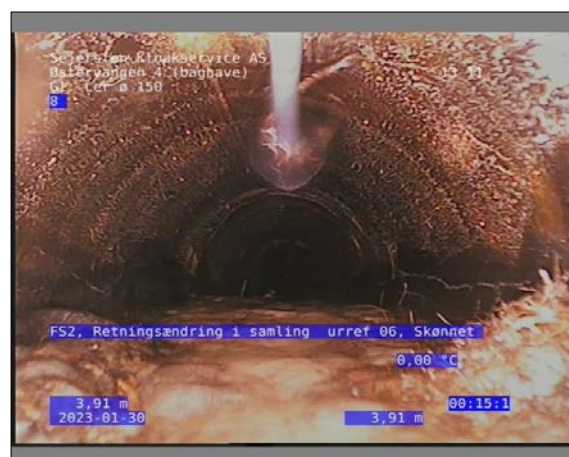
Foto: 31\_1\_19\_30012023\_142415\_1.JPG  
 3,91m, FS2, Retningsændring i samling urref 06 / Skønnet

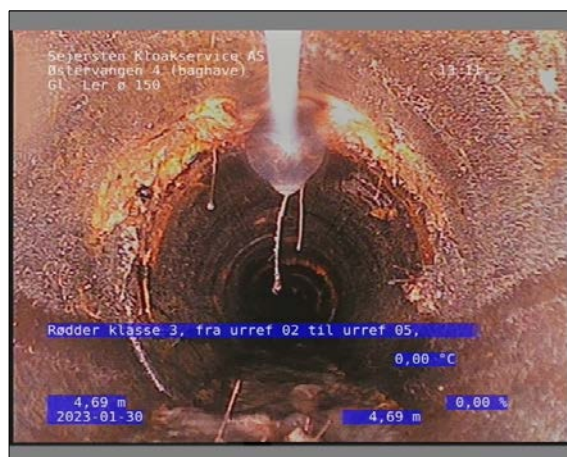
Foto: 31\_1\_21\_30012023\_142537\_1.JPG  
 4,69m, Rødder klasse 3, fra urref 02 til urref 05, Rodklump, Stop

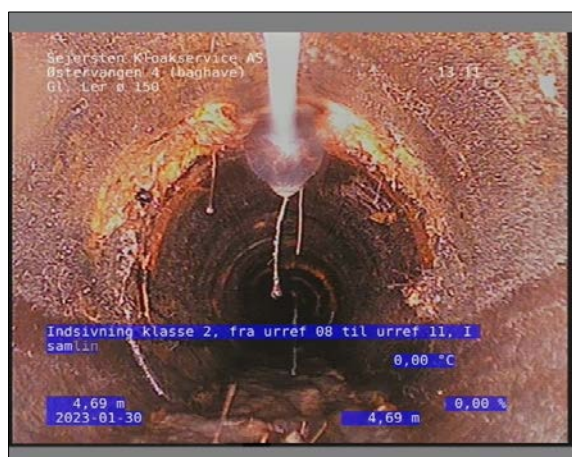
Foto: 31\_1\_22\_30012023\_142623\_1.JPG  
 4,69m, Indsivning klasse 2, fra urref 08 til urref 11, I samling

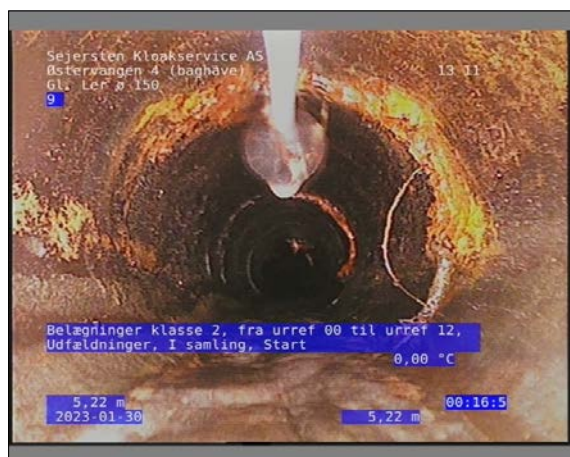
Foto: 31\_1\_25\_30012023\_142753\_1.JPG  
 5,22m, Belægninger klasse 2, fra urref 00 til urref 12, Udfældninger, I samling, Start

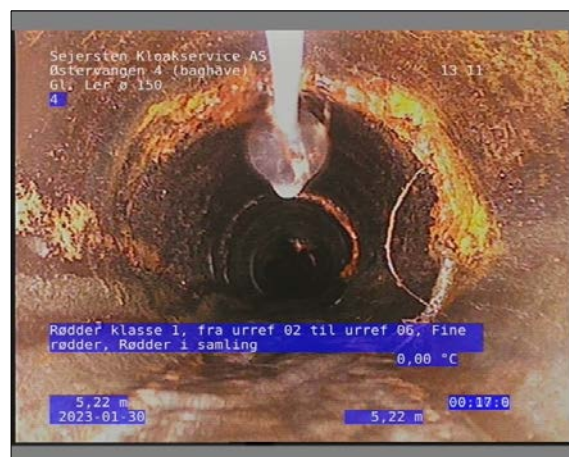
Foto: 31\_1\_26\_30012023\_142822\_1.JPG  
 5,22m, Rødder klasse 1, fra urref 02 til urref 06, Fine rødder / Rødder i samling

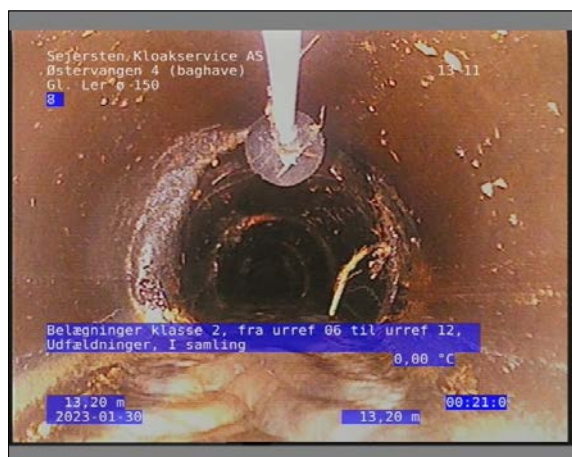
Foto: 31\_1\_35\_30012023\_143526\_1.JPG  
 13,2m, Belægninger klasse 2, fra urref 06 til urref 12,  
 Udfældninger, I samling

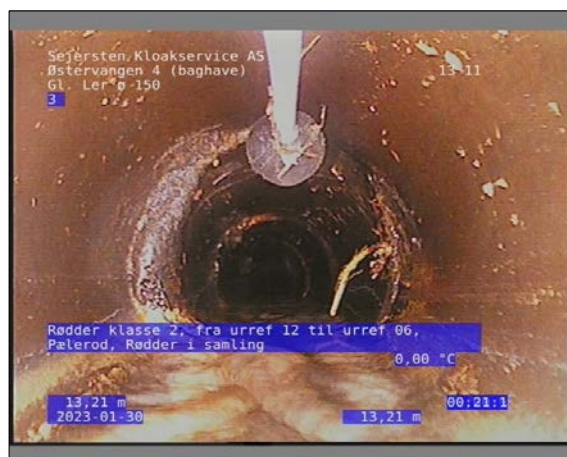
Foto: 31\_1\_36\_30012023\_143559\_1.JPG  
 13,2m, Rødder klasse 2, fra urref 12 til urref 06, Pælerod /  
 Rødder i samling

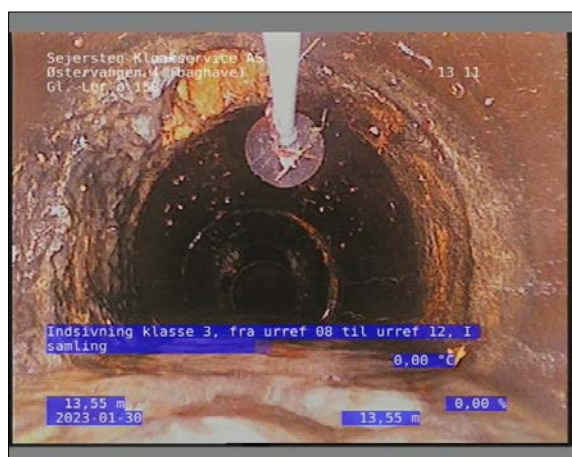
Foto: 31\_1\_37\_30012023\_143653\_1.JPG  
 13,55m, Indsivning klasse 3, fra urref 08 til urref 12, I samling

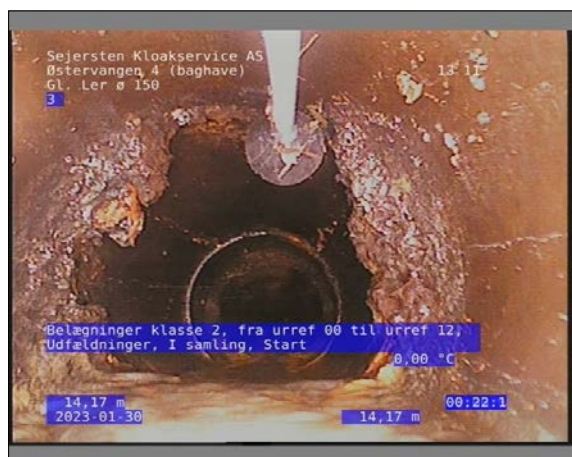
Foto: 31\_1\_39\_30012023\_143809\_1.JPG  
 14,17m, Belægninger klasse 2, fra urref 00 til urref 12,  
 Udfældninger, I samling, Start

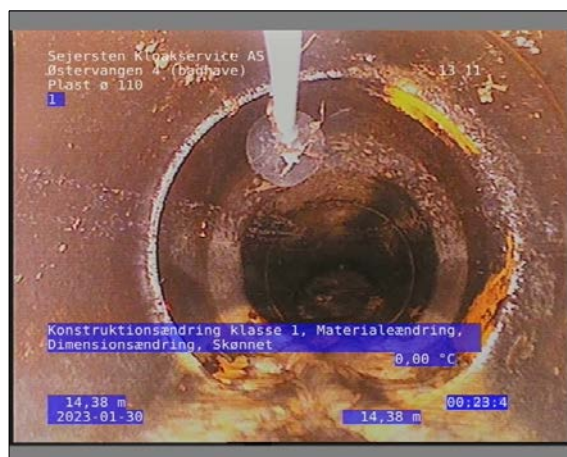
Foto: 31\_1\_41\_30012023\_144102\_1.JPG  
 14,38m, Konstruktionsændring klasse 1, Materialeændring,  
 Dimensionsændring / Skønnet

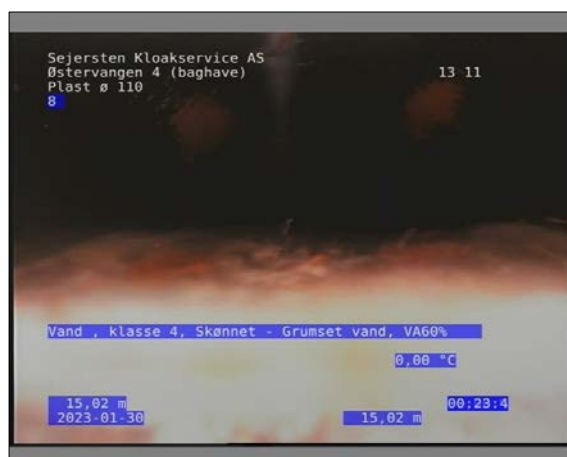
Foto: 31\_1\_43\_30012023\_144452\_1.JPG  
 15,02m, Vand, klasse 4 / Skønnet - Grumset vand, VA60%

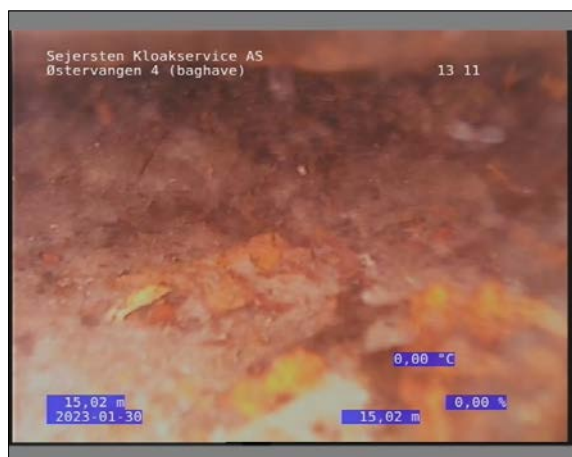
Foto: 31\_1\_44\_30012023\_144547\_1.JPG  
 15,02m, Aflejring klasse 3, fra urref 00 til urref 12, Sand/Grus, Start

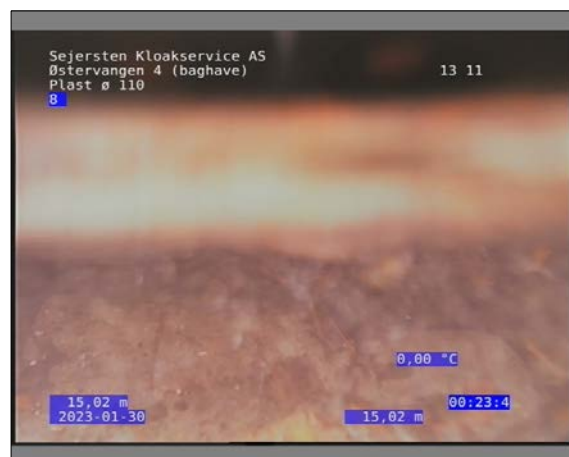
Foto: 31\_1\_44\_30012023\_144554\_2.JPG  
 15,02m, Aflejring klasse 3, fra urref 00 til urref 12, Sand/Grus, Start

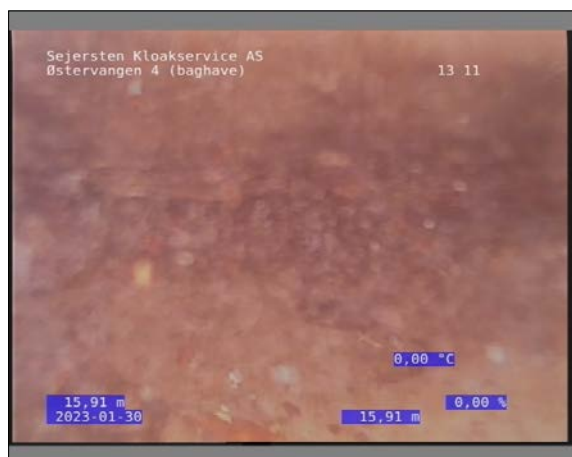
Foto: 31\_1\_49\_30012023\_145447\_1.JPG  
 15,91m, Rødder klasse 3, fra urref 00 til urref 12, Rodklump, Stop

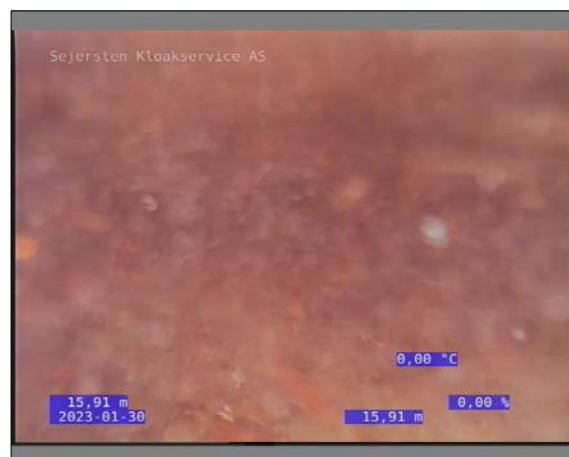
Foto: 31\_1\_50\_30012023\_145458\_1.JPG  
 15,91m, Aflejring klasse 3, fra urref 00 til urref 12, Sand/Grus, Stop
